АКТ № 26  
обстеження фізичного (технічного) стану транспортного засобу,  
який не може виконувати свої функції

Проведено обстеження фізичного (технічного) стану **ВАЗ 2107**  
(назва об'єкта)

ТЕХНІКО-ЕКОНОМІЧНЕ ОБГРУНТУВАННЯ  
доцільності списання транспортного засобу ВАЗ 2107

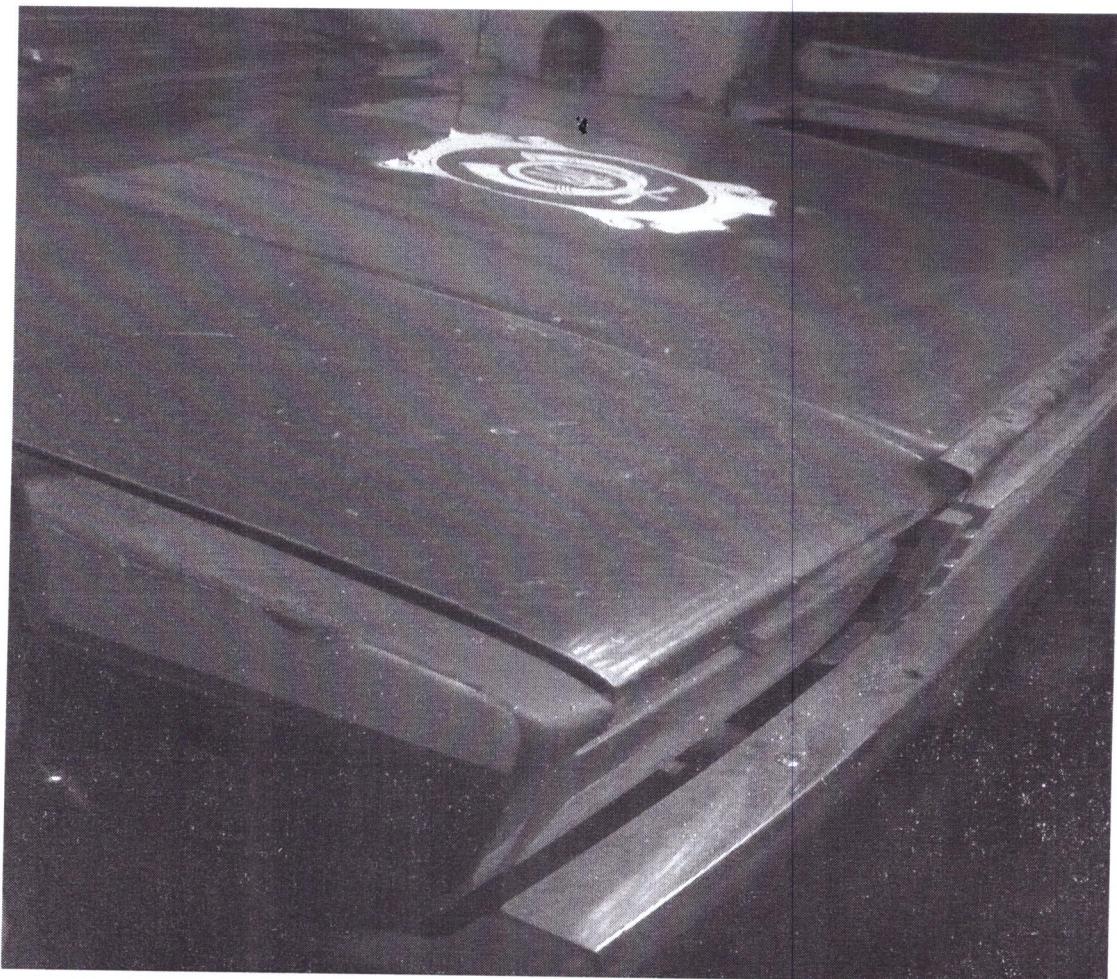
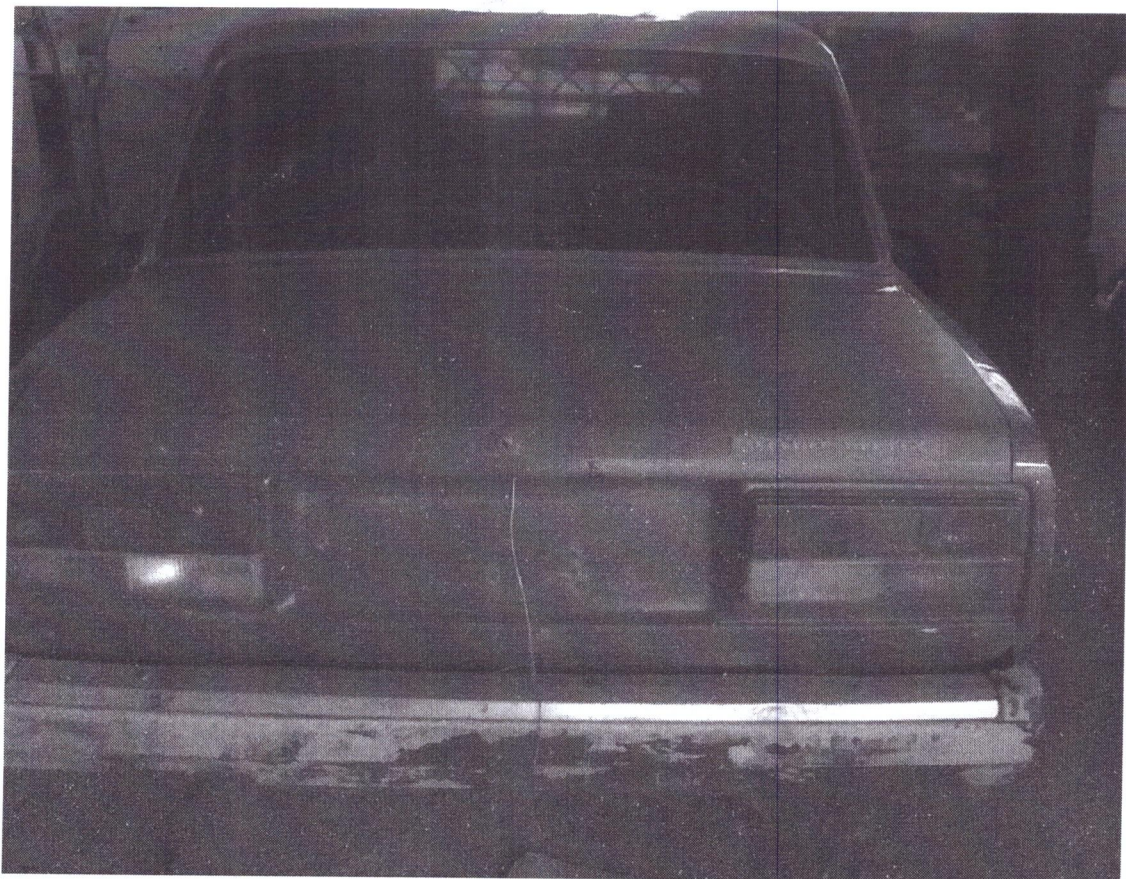
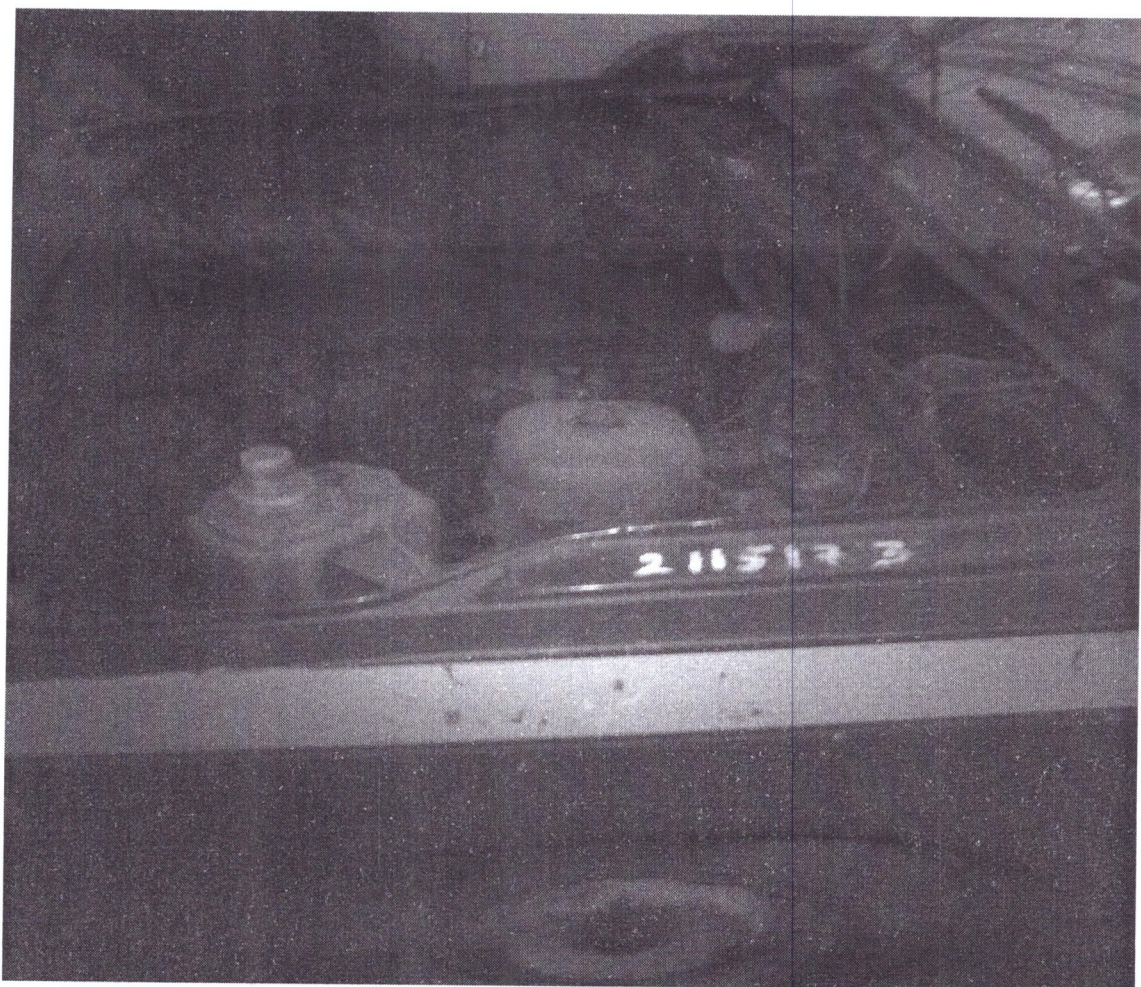
Автомобіль ВАЗ 2107 держ.номер АН 81-47 ЕК  
Інв. № 2115173 (держ. номера вкрадені під час дислокації  
організації «ДНР» на території Центру

| № з\п | Найменування | Короткий технічний стан та характеристика виявлених дефектів. | Відсоток зносу |
|---|---|---|---|
| 2 | Кузов (кабіна) | Вкритий слідами глибокої (наскрізної) корозії, корозія та тріщини лонжеронів, колісних арок, стоек в районі кріплення дверей, наскрізна корозія полу. | 95% |

Об'єкт технічним умовам не відповідає з наступних причин: автомобіль ВАЗ 2107 має 95% фізичний знос агрегатів, вузлів та деталей. Більшість агрегатів потребує заміни на нове. Несучі елементи зруйновані.  
(вказати, що саме не відповідає)

Висновки та пропозиції: Транспортний засіб має повний фізичний знос та моральне старіння. Враховуючи вищевказане, автомобіль підлягає списанню у зв'язку з фінансово-економічною недоцільністю його відновлення (ремонту).
