**АКТ № 55**  
**обстеження фізичного (технічного) стану транспортного засобу,**  
**який не може виконувати свої функції**

Комісія, призначена наказом (розпорядженням) від «01» листопада 2019 р. № 1809  
провела огляд автомобіля марки УАЗ-3962

**ТЕХНІКО-ЕКОНОМІЧНЕ ОБГРУНТУВАННЯ  
доцільності списання транспортного засобу УАЗ-3962**

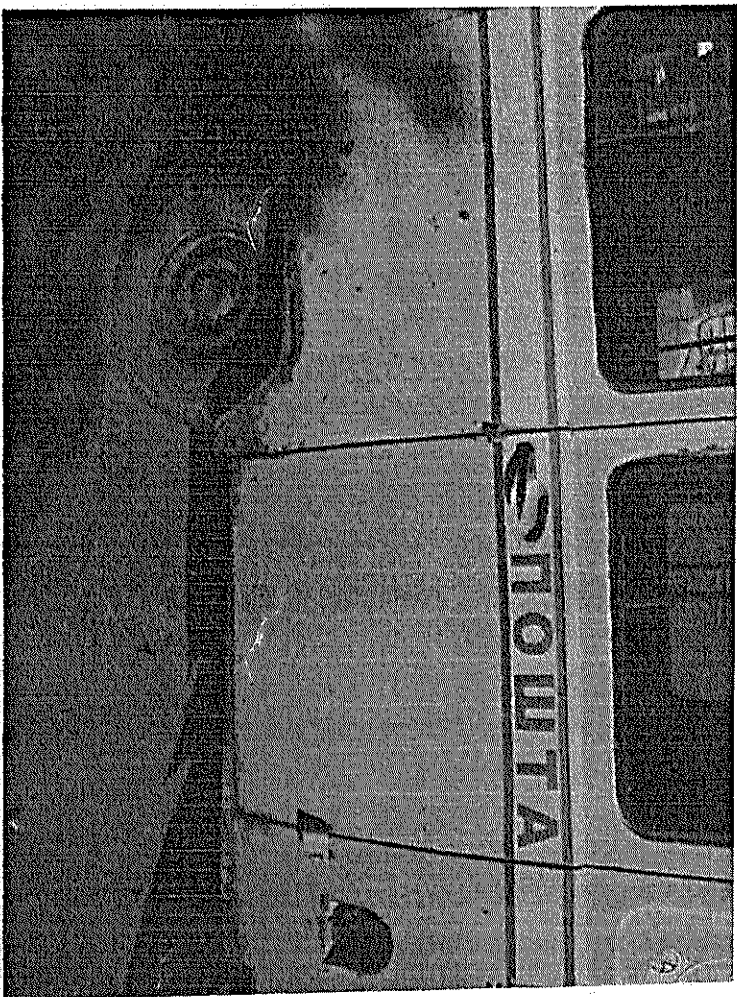
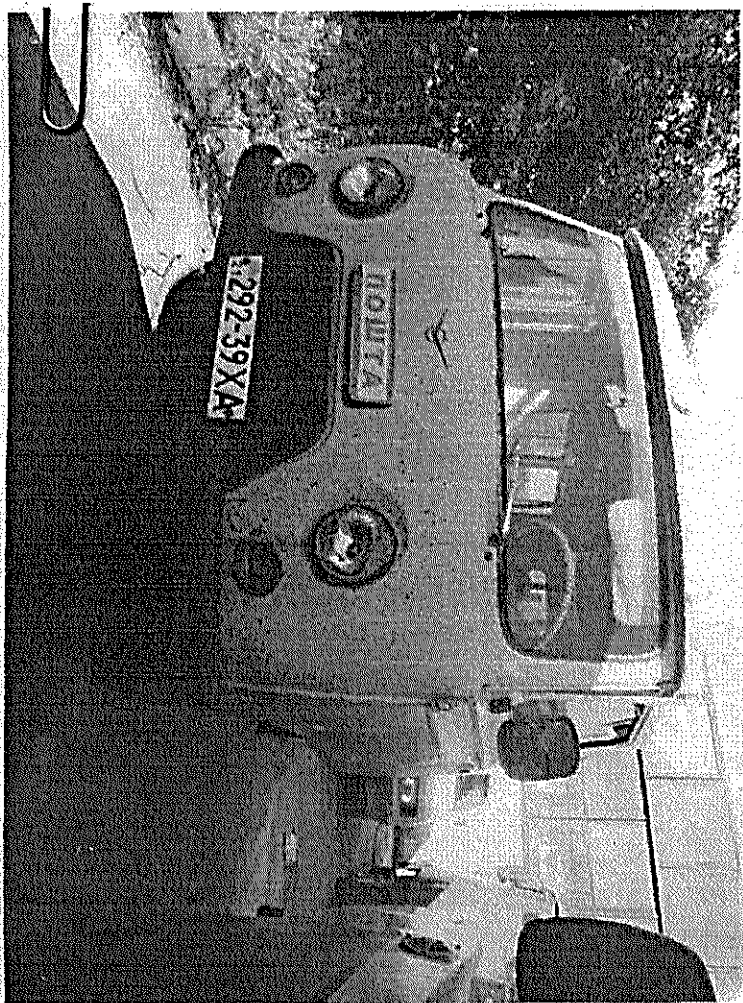
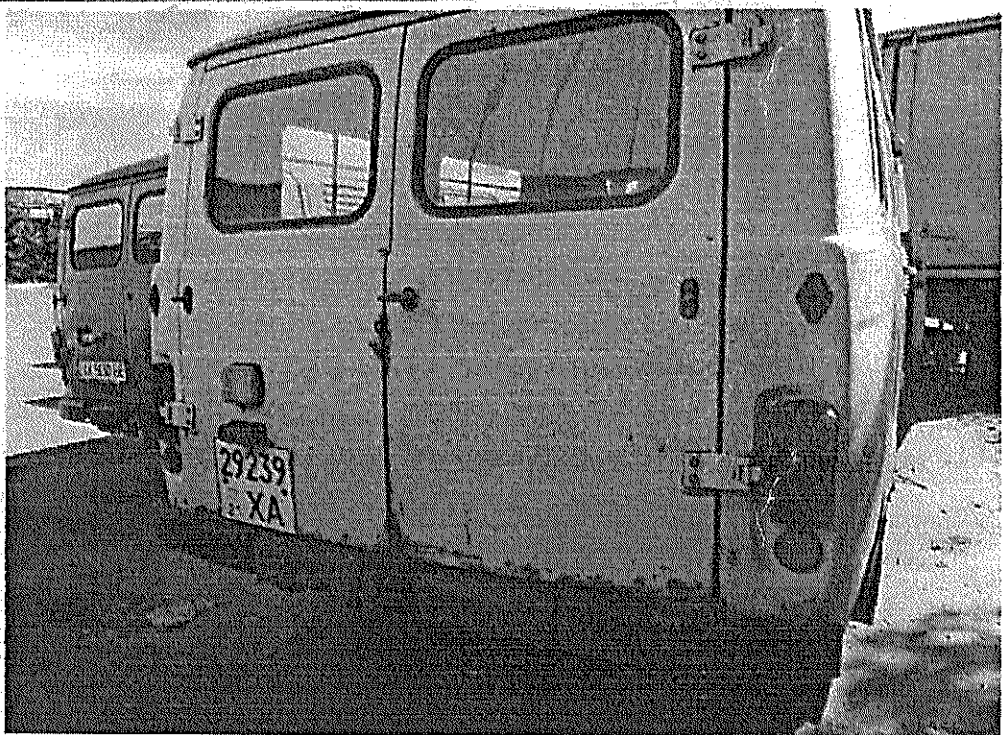
Об'єкт технічним умовам не відповідає з наступних причин: Загальний знос основних вузлів, агрегатів та складових частин транспортного засобу становить 97,9 %

Транспортний засіб має повний фізичний знос та моральне застаріння, не придатний до подальшої експлуатації та відновлення, підлягає списанню.
