**АКТ № 1**

**обстеження фізичного (технічного) стану транспортного засобу,  
який не може виконувати свої функції**

Проведено обстеження фізичного (технічного) стану автомобіля марки УАЗ-3741

**ТЕХНІКО-ЕКОНОМІЧНЕ ОБГРУНТУВАННЯ**  
**доцільності списання транспортного засобу УАЗ-3741**

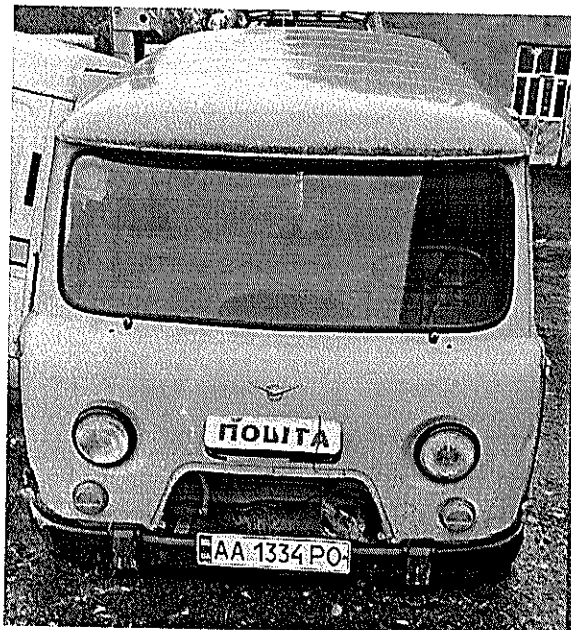
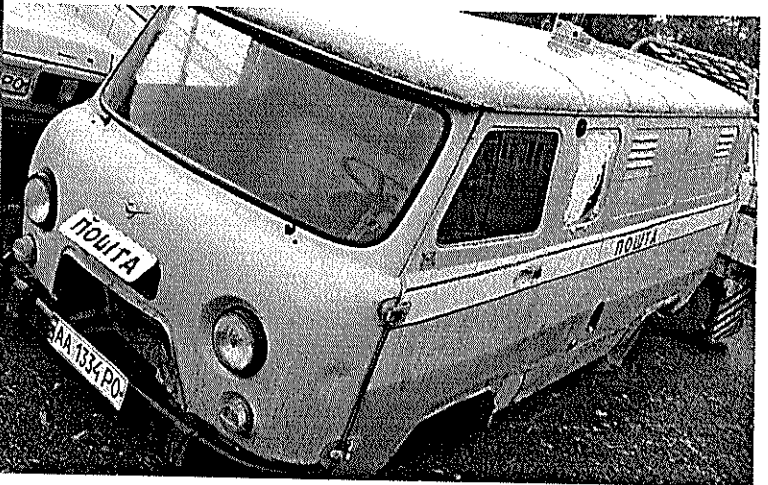
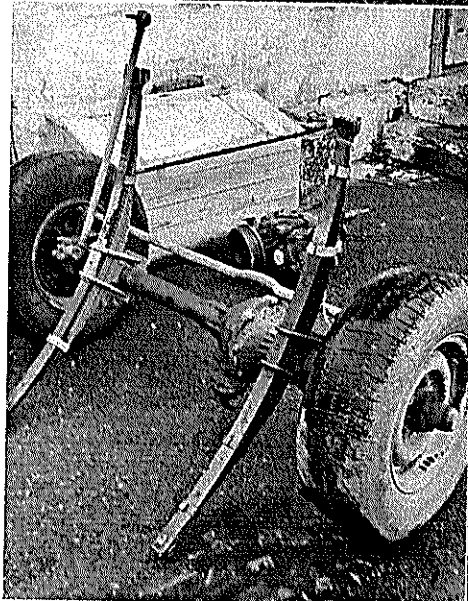
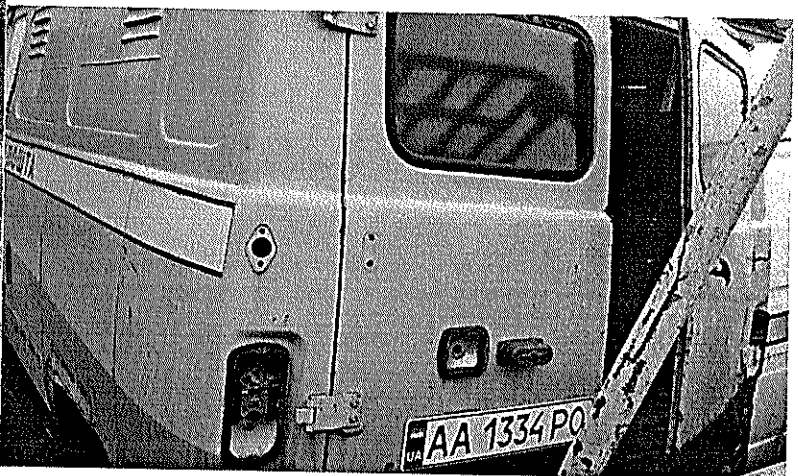
УАЗ-374102 № АА 1334 РО

Об'єкт технічним умовам не відповідає з наступних причин: фізичний знос основних вузлів, агрегатів та складових частин транспортного засобу становить 99 %.

Пробіг – 289427 км.

Висновки та пропозиції комісії: Транспортний засіб має повний фізичний знос та моральне застарівання, не придатний до подальшої експлуатації, пропонується до списання.
