АКТ № 60  
обстеження фізичного (технічного) стану транспортного засобу,  
який не може виконувати свої функції

Комісія, призначена наказом (розпорядженням) від «24» жовтня 2019 р. № 645  
провела огляд МАЗ-533660

Стисла характеристика об'єкта, а також технічний стан основних складових, конструктивних елементів  
пробіг з початку експлуатації 1,044 550 тис. км  
маса об'єкта за паспортом – 16380/6500 кг

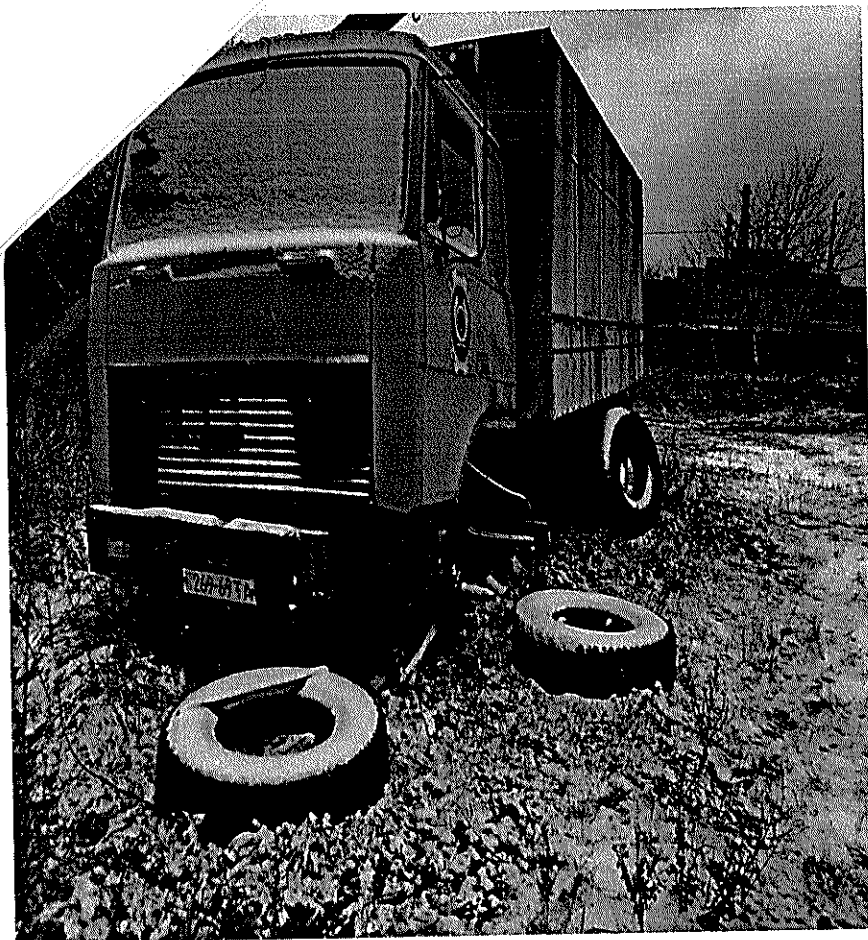
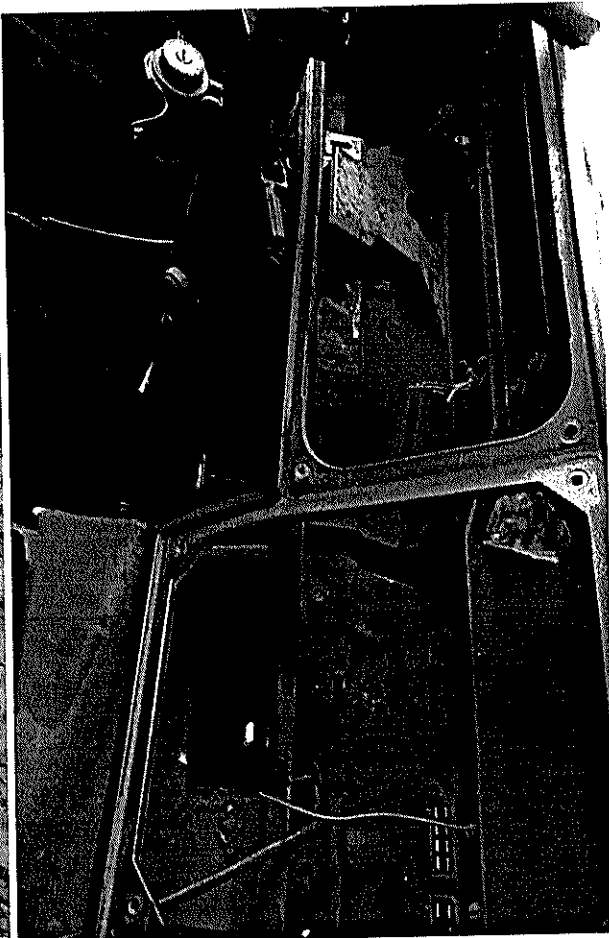
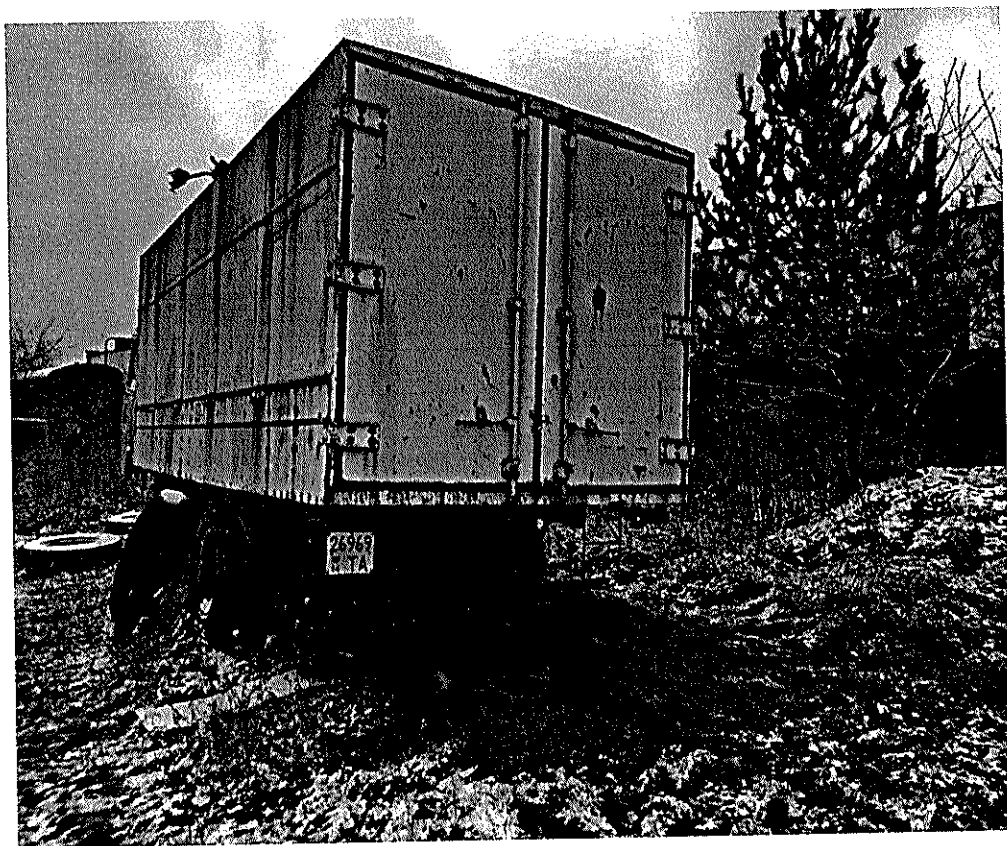
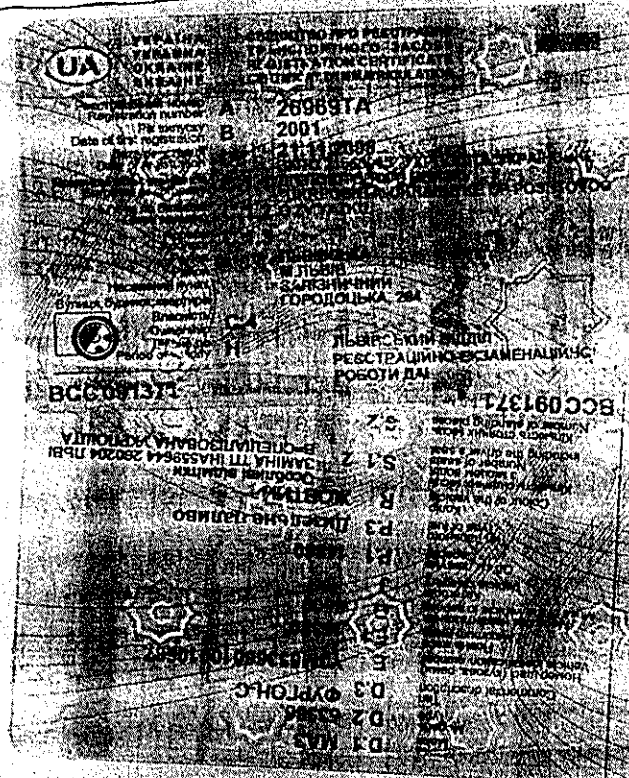
1. Копія свідоцтва про реєстрацію ТЗ.
2. Фото ТЗ.

| №<br>з/п | Найменування<br>агрегатів | Короткий технічний стан та характеристика<br>виявлених дефектів | Відсоток зносу |
|---|---|---|---|
| 1 | Рама | Деформація і корозія поперечини, місць<br>кріплення кузова до рами | 98% |
| 2 | Кузов | Корозія кронштейнів, фіксаторів дверей,<br>поверхні капоту. Вихід з ладу механізмів, замків<br>дверей. Тріщини деталей несучої конструкції,<br>крил та підніжок, значне пошкодження<br>антикорозійного та лакофарбного покриття. | 97% |

| 7 | Автофургон | Корозія, деформація. | 99% |

Об'єкт технічним умовам не відповідає з наступних причин: фізичний знос основних вузлів, агрегатів та складових частин транспортного засобу становить 95,9 %.

Транспортний засіб має повний фізичний знос та моральне застарівання, не придатний до подальшої експлуатації та відновлення, підлягає списанню.
