АКТ № 40  
обстеження фізичного (технічного) стану транспортного засобу,  
який не може виконувати свої функції

Проведено обстеження фізичного (технічного) стану автомобіля **УАЗ 2206**  
(назва об'єкта)

ТЕХНІКО-ЕКОНОМІЧНЕ ОБГРУНТУВАННЯ  
доцільності списання транспортного засобу УАЗ 2206

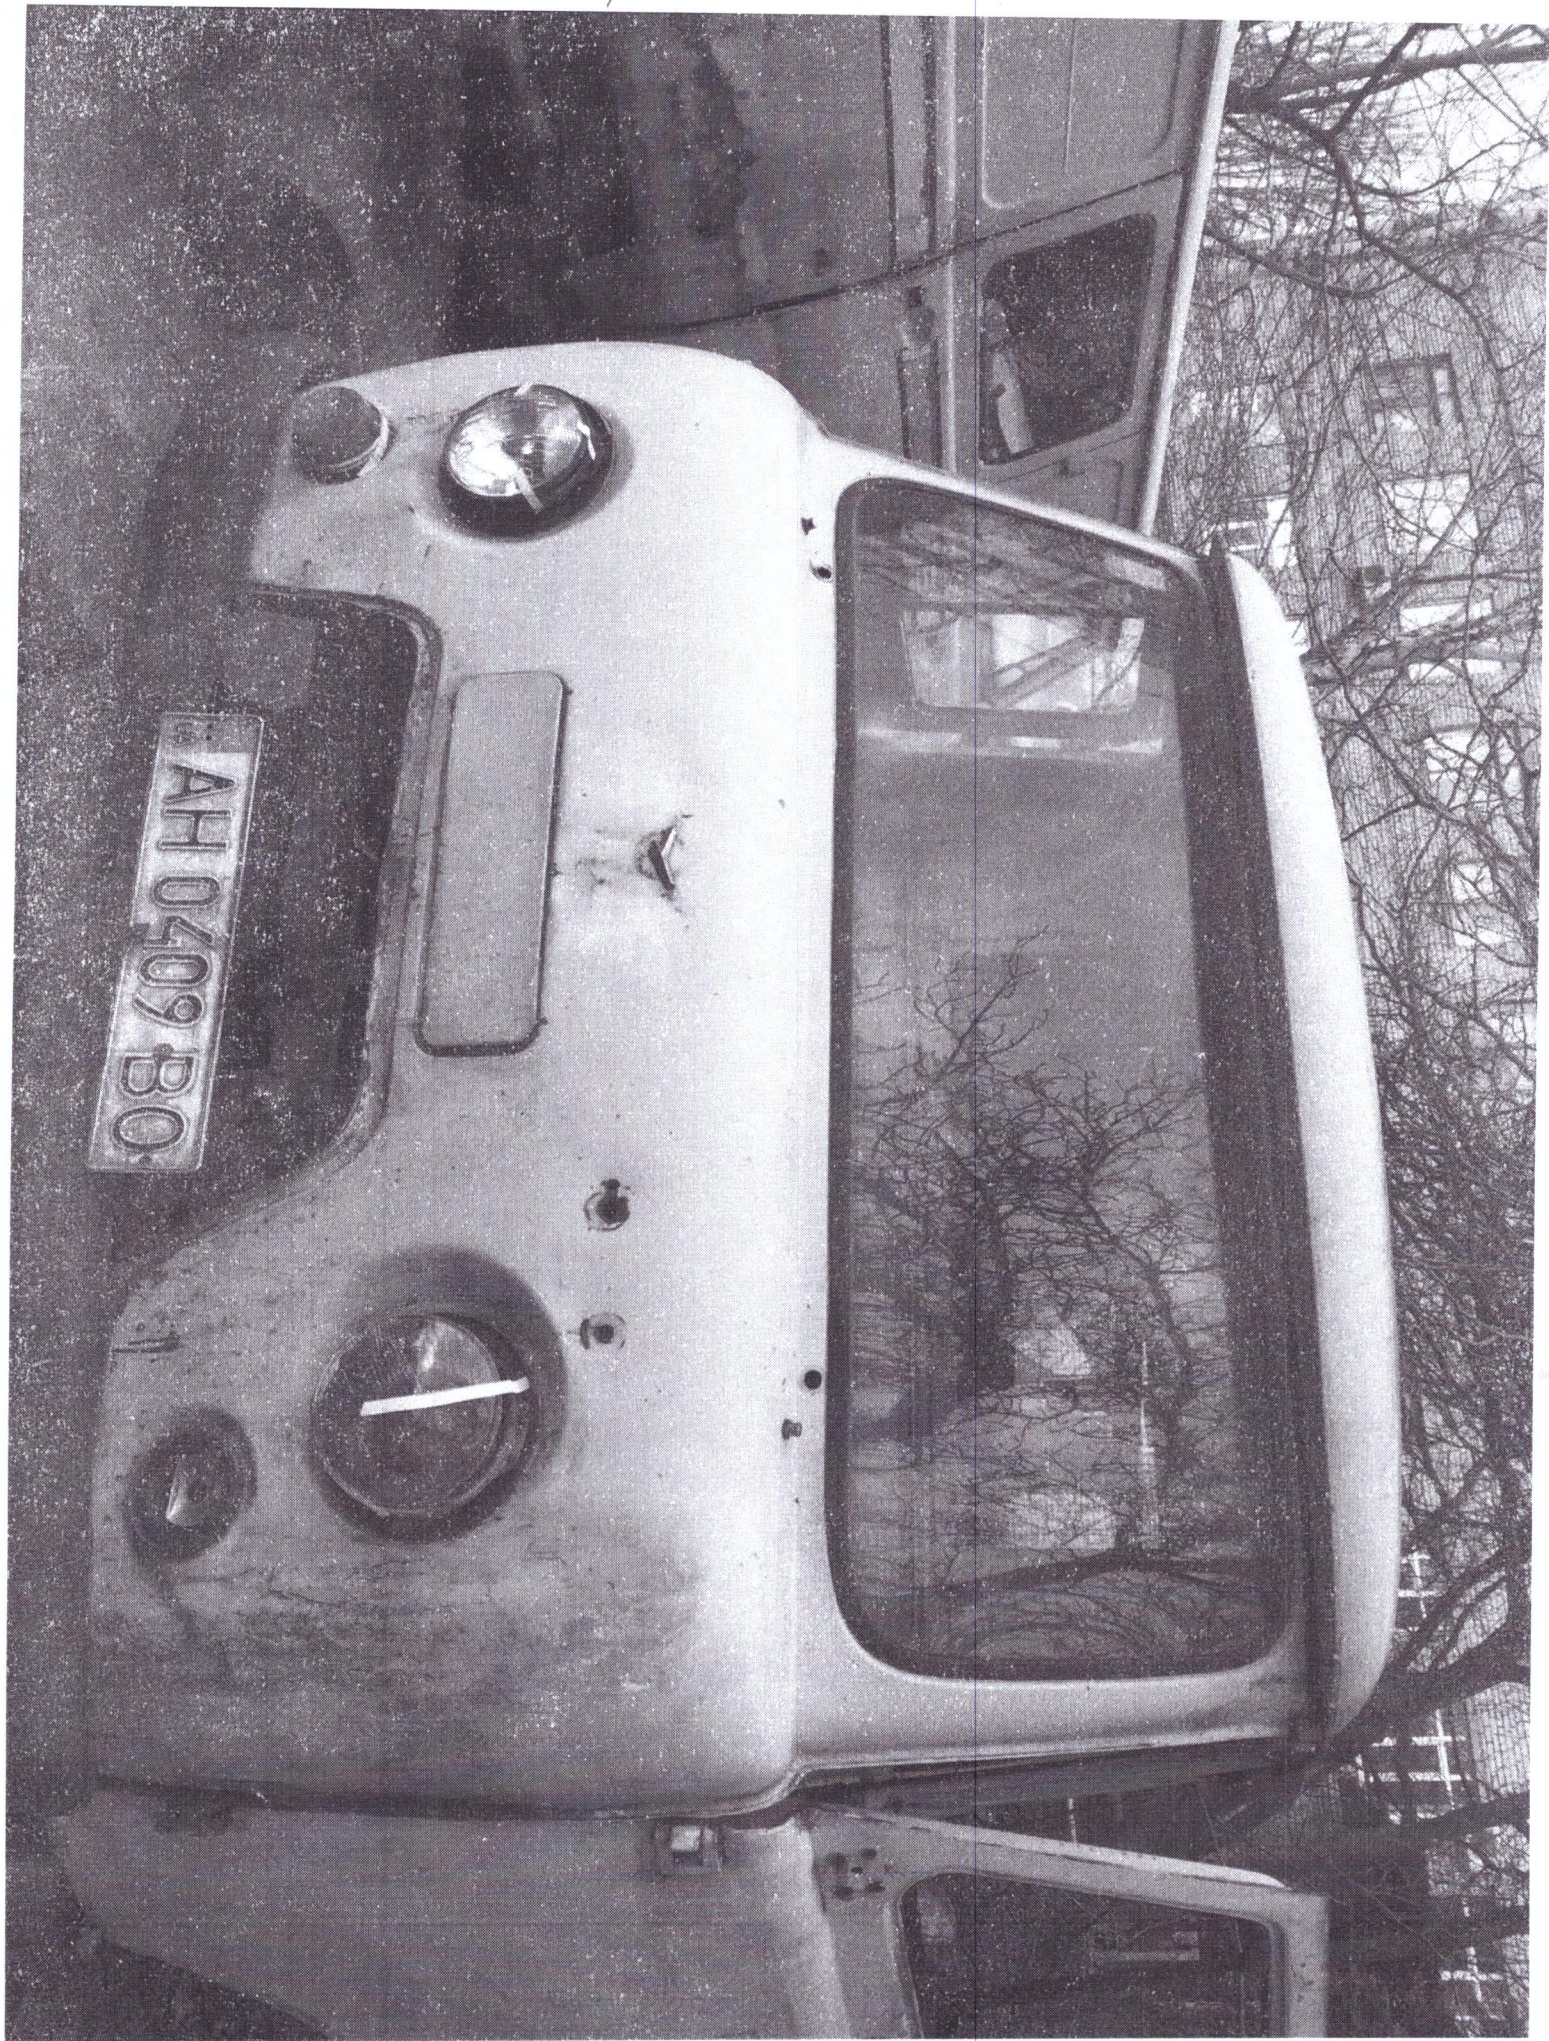
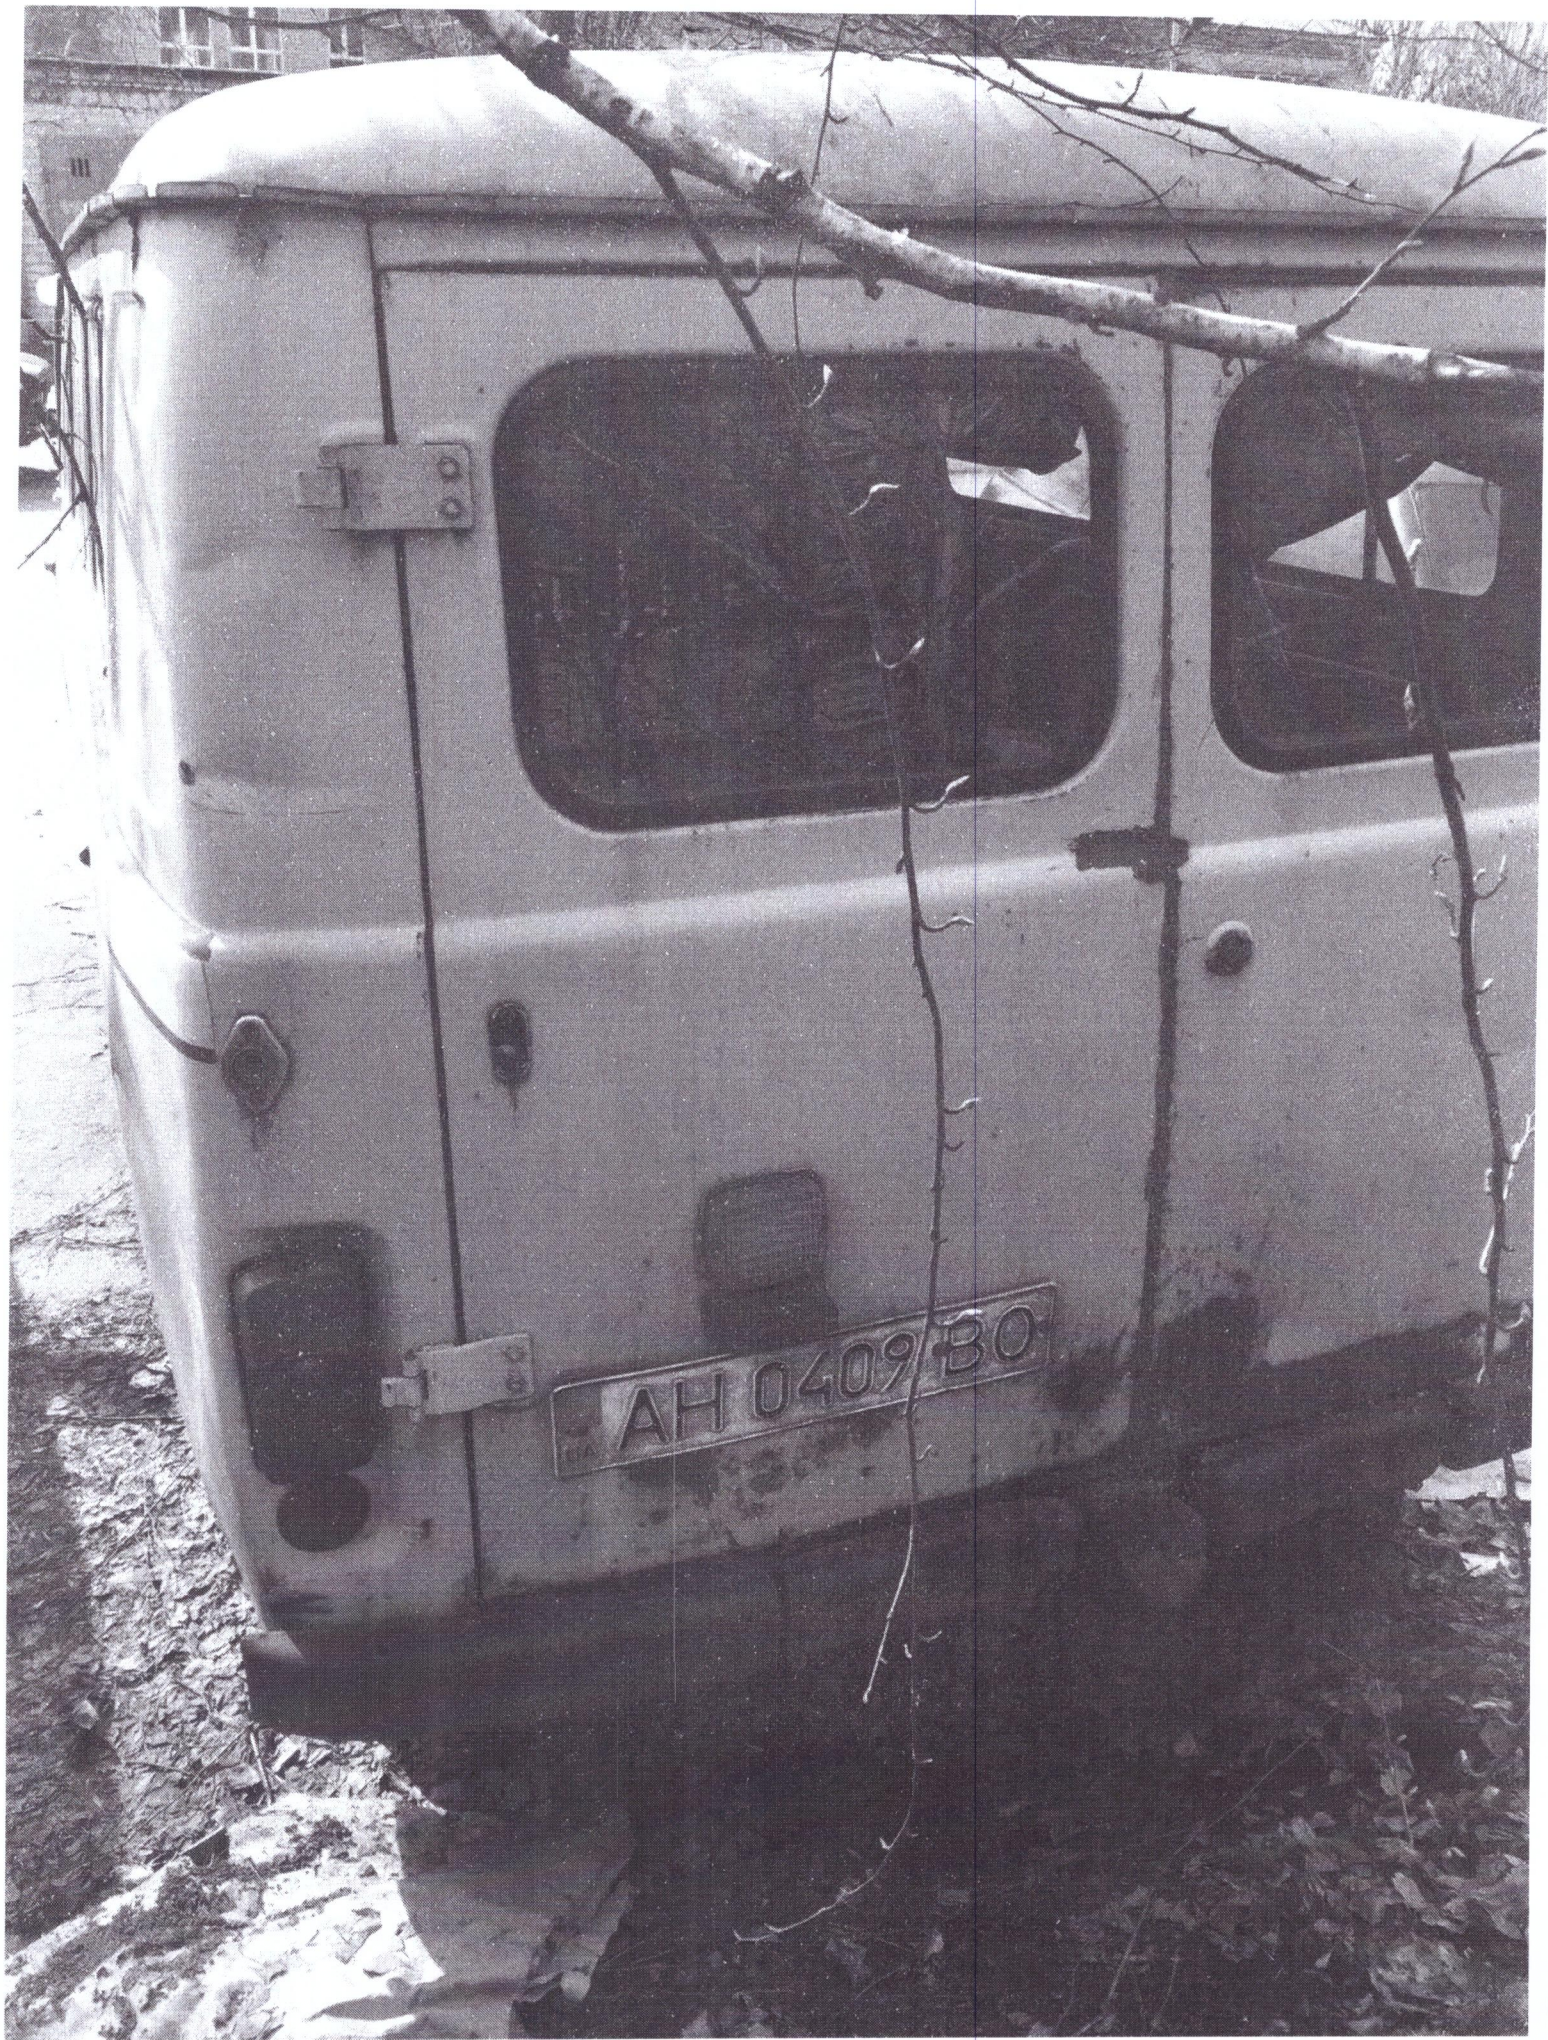
Покровск АА0409 ВО

Об'єкт технічним умовам не відповідає з наступних причин: Кузов та всі його основні вузли та агрегати потребують капітального ремонту або заміни на нове. Несучі елементи зруйновані.  
(вказати, що саме не відповідає)

Висновки та пропозиції: Транспортний засіб УАЗ 2206 має повний фізичний знос та моральне старіння. До подальшої експлуатації та відновлення не придатний. Пропозиція – автомобіль УАЗ 2206 списати.
