**АКТ № 45**  
**обстеження фізичного (технічного) стану транспортного засобу,**  
**який не може виконувати свої функції**

Комісія, призначена наказом (розпорядженням) від «24» жовтня 2019 р. № 645  
провела огляд УАЗ-3909

**ТЕХНІКО-ЕКОНОМІЧНЕ ОБГРУНТУВАННЯ**  
доцільності списання транспортного засобу УАЗ 3909

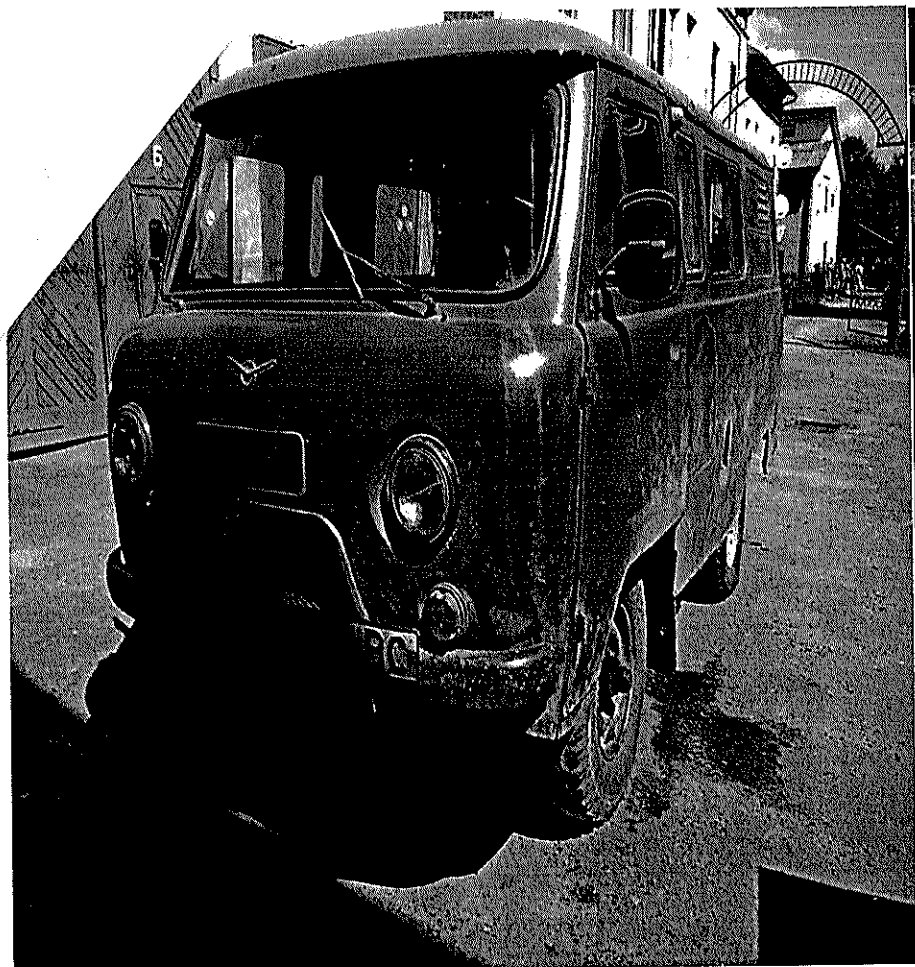
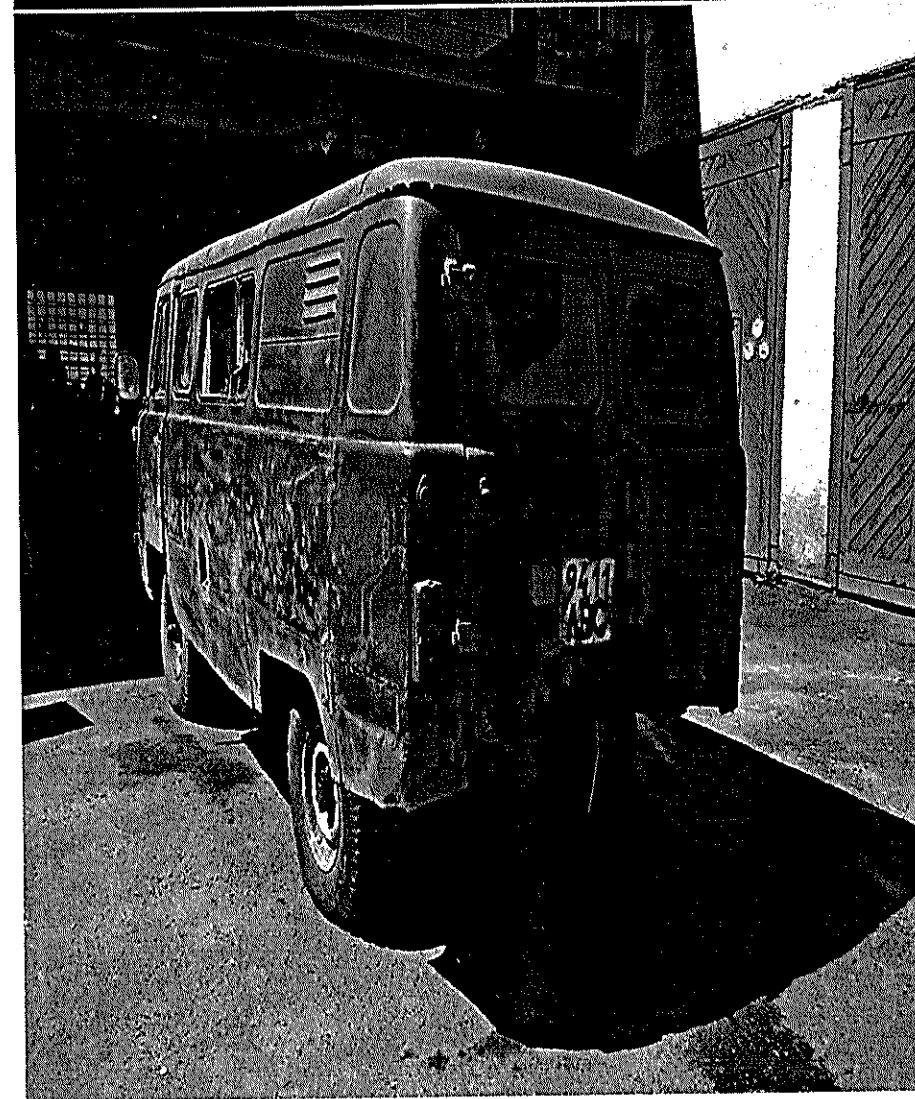
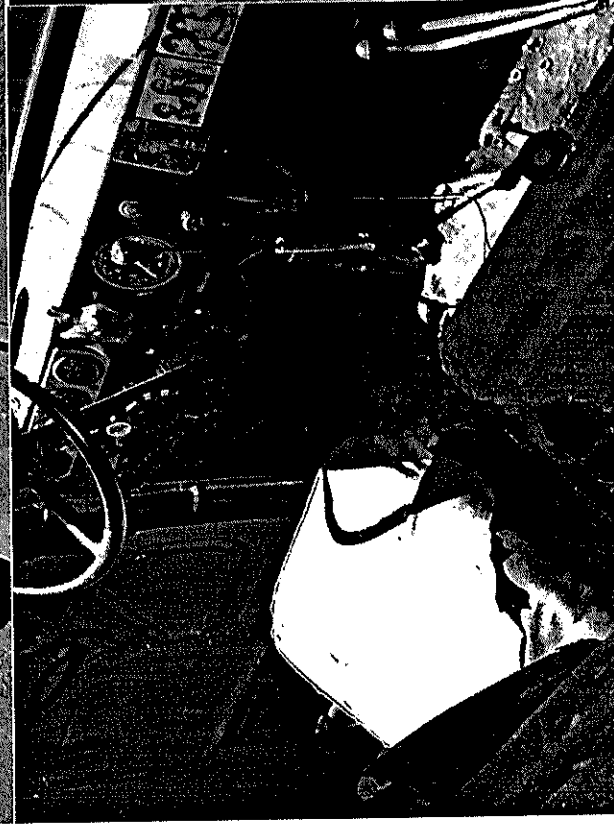
1. Копія свідоцтва про реєстрацію ТЗ.
2. Фото ТЗ.

| №<br>з/п | Найменування<br>агрегатів | Короткий технічний стан та характеристика виявлених<br>дефектів | Відсоток<br>зносу |
|---|---|---|---|
| 1 | Рама | Деформація і корозія поперечини, місць кріплення кузова до<br>рами | 92% |
| 2 | Кузов | Значна корозія арок, передніх підкрильників. Знос механізмів<br>та замків дверей, кріплення підніжок та крил. | 91% |
| | Диски коліс | Тріщини ободів, деформація отворів кріплення. | 93% |

| | Скло | Механічні пошкодження поверхні вітрового та бокового скла. | 87% |

Об'єкт технічним умовам не відповідає з наступних причин: фізичний знос основних вузлів, агрегатів та складових частин транспортного засобу становить 90,5 %.

Транспортний засіб має повний фізичний знос та моральне застарівання, не придатний до подальшої експлуатації та відновлення, підлягає списанню.
