АКТ № 42  
обстеження фізичного (технічного) стану транспортного засобу,  
який не може виконувати свої функції

Проведено обстеження фізичного (технічного) стану автомобіля ЗІЛ модель 431810

ТЕХНІКО-ЕКОНОМІЧНЕ ОБГРУНТУВАННЯ  
доцільності списання транспортного засобу ЗИЛ-431410

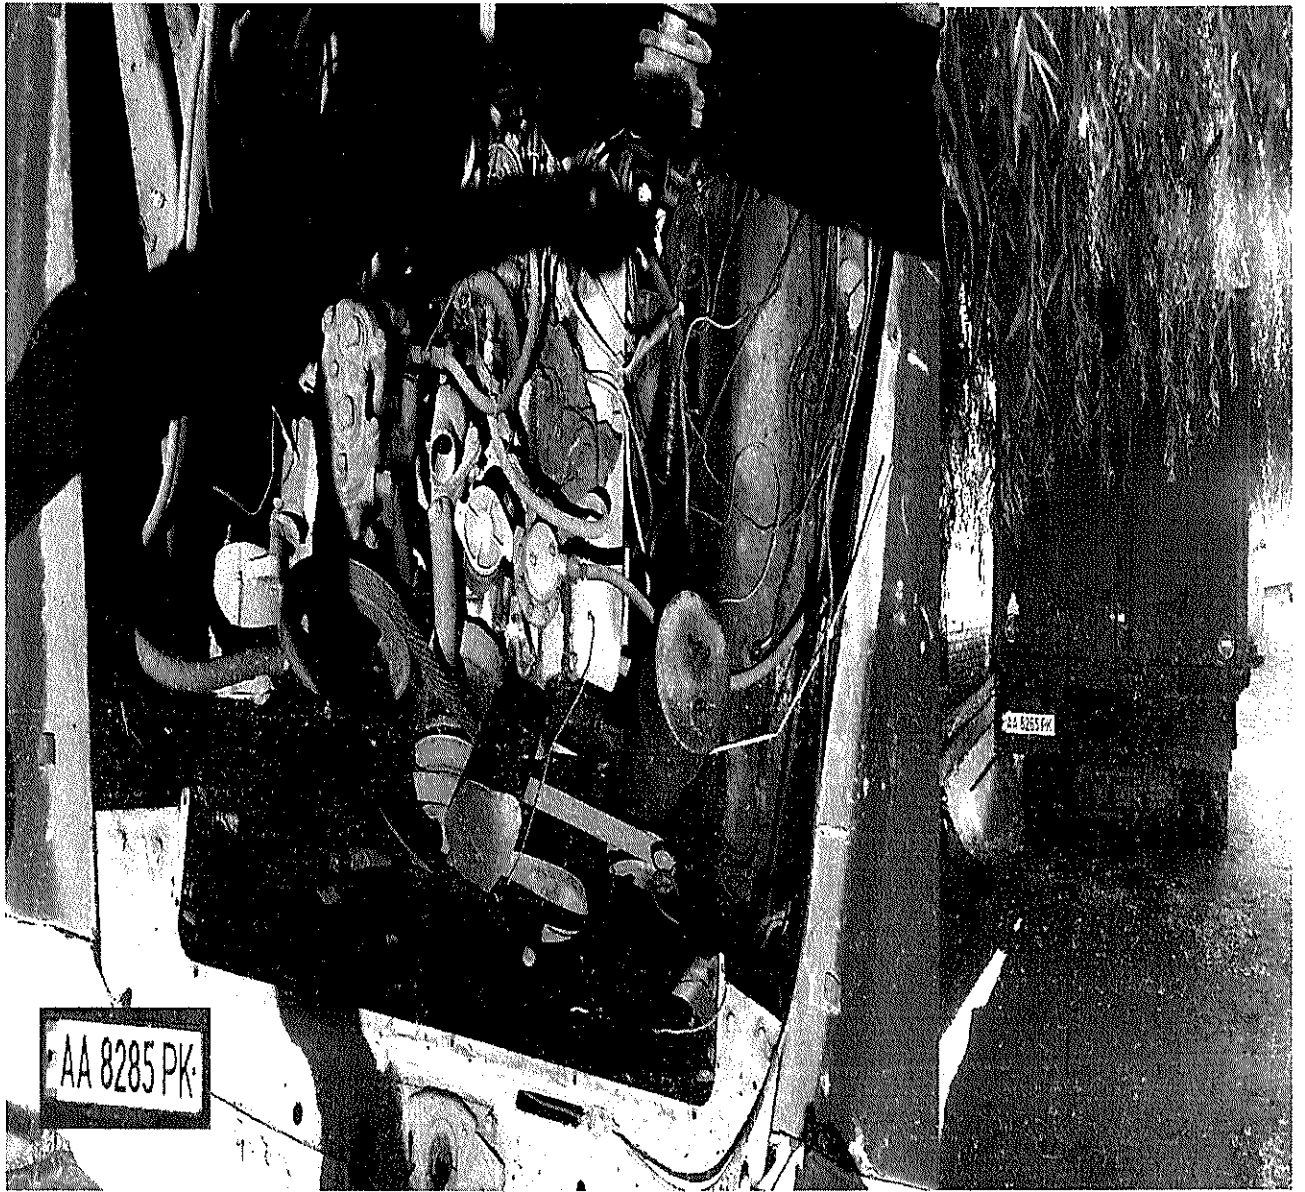
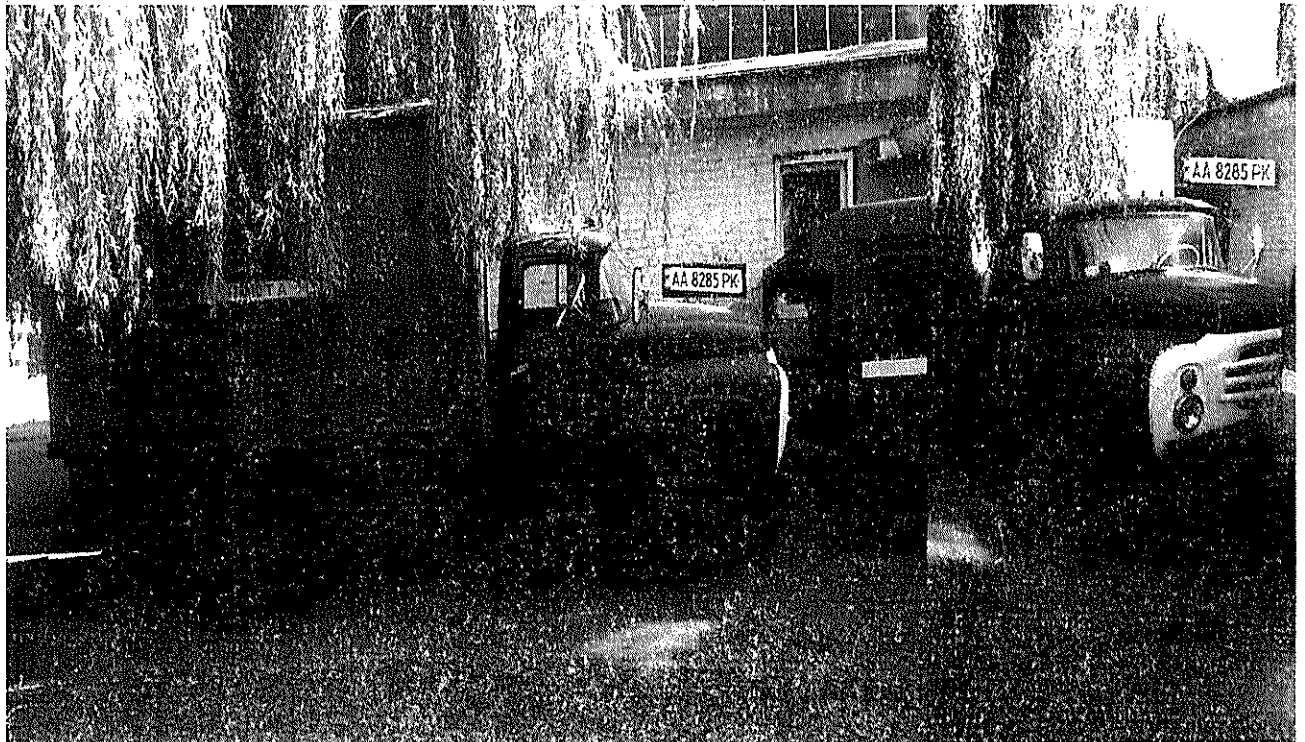
Транспортний засіб має повний фізичний знос та моральне застаріння, не придатний до подальшої експлуатації та відновлення, підлягає списанню.
