Одеська дирекція АТ «Укрпошта»  
(назва філії)  
«20» серпня 2020р.

**АКТ № 63**  
**обстеження фізичного (технічного) стану транспортного засобу,**  
**який не може виконувати свої функції**

Проведено обстеження фізичного (технічного) стану ВАЗ 21043  
(назва об'єкта)

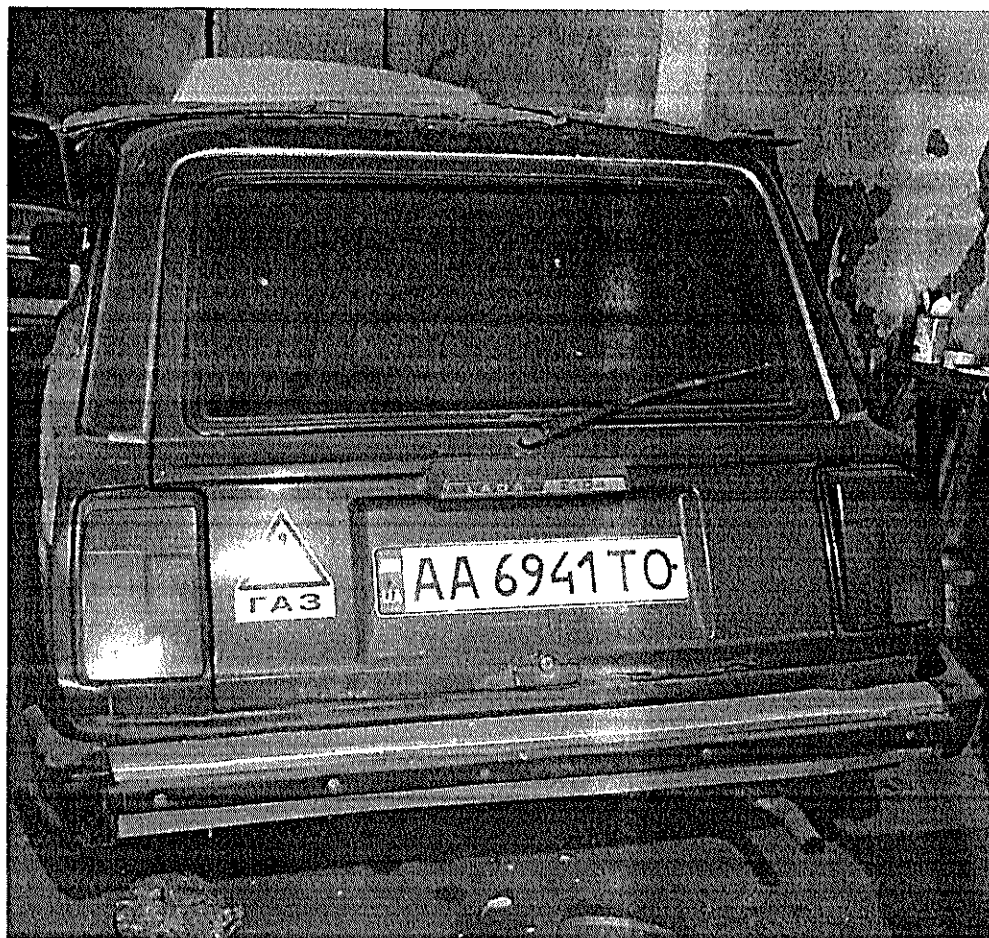
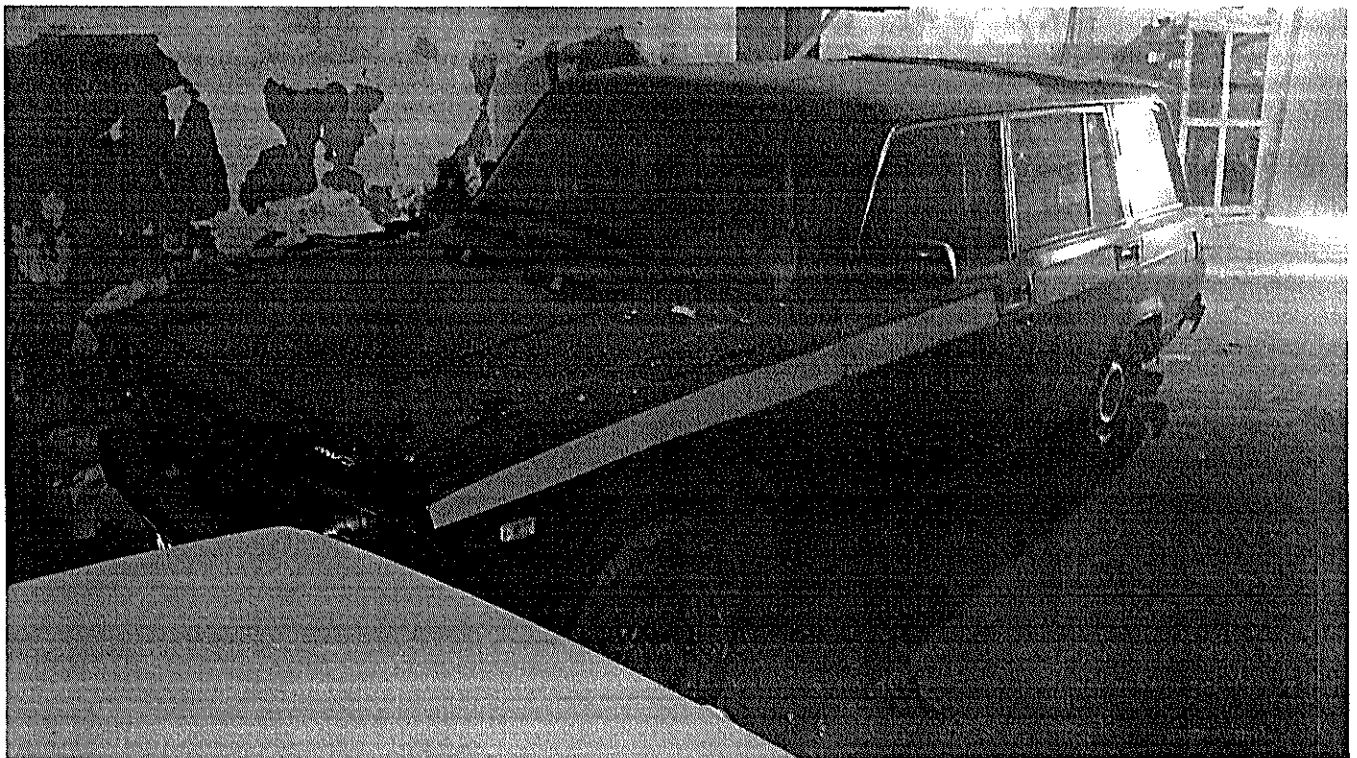
1. Копія свідоцтва про реєстрацію ТЗ.
2. Фото ТЗ.

Об'єкт технічним умовам не відповідає з наступних причин: фізичний знос основних вузлів, агрегатів та складових частин транспортного засобу становить 99 %.

Транспортний засіб має повний фізичний знос та моральне застарівання і не придатний до подальшої експлуатації.
