**АКТ № 18**  
**обстеження фізичного (технічного) стану транспортного засобу,**  
**який не може виконувати свої функції**

Проведено обстеження фізичного (технічного) стану автомобіля ВАЗ 2107 державний номер ВХ6725АО

**ТЕХНІКО-ЕКОНОМІЧНЕ ОБГРУНТУВАННЯ**  
доцільності списання транспортного засобу автомобіля ВАЗ 2107

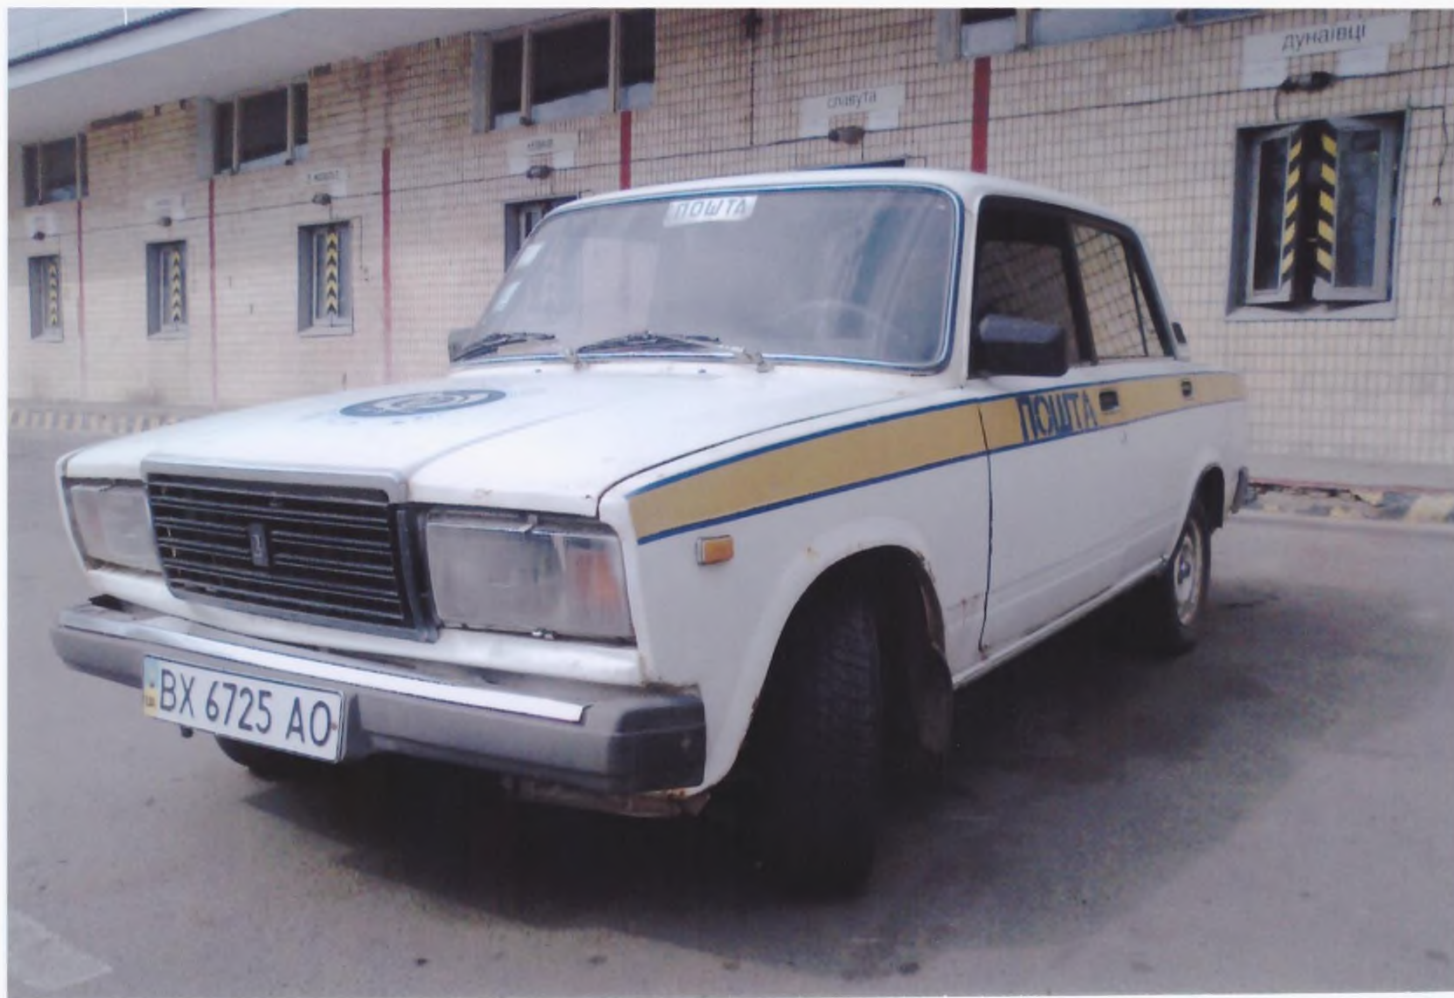
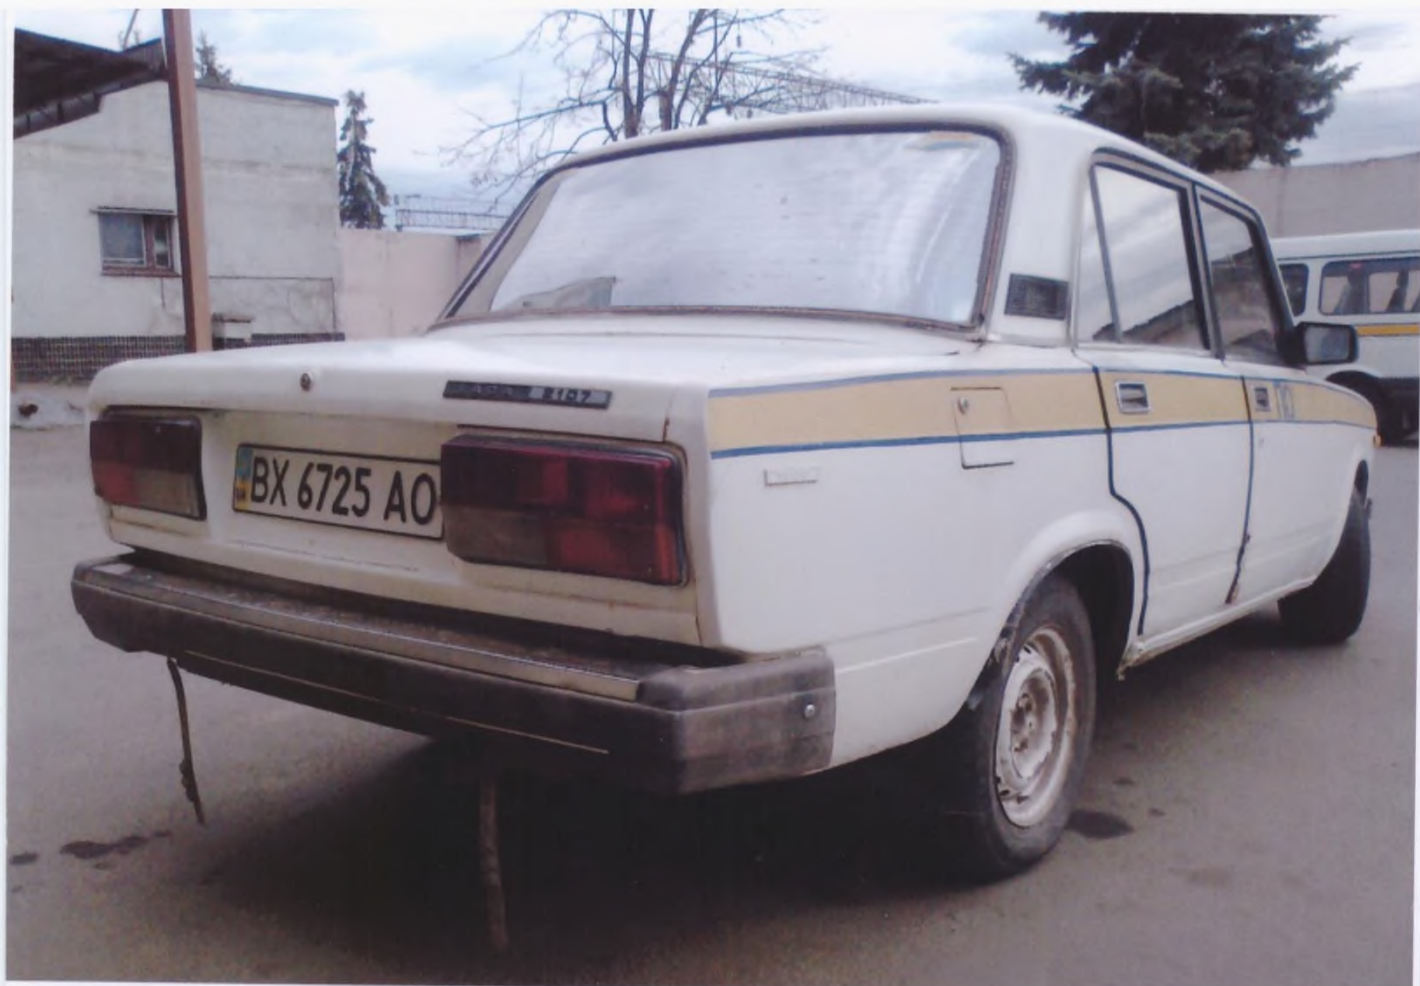
1. Копія свідоцтва про реєстрацію ТЗ.
2. Фото ТЗ.

| №<br>з\п | Найменування | Короткий технічний стан та характеристика виявлених<br>дефектів | Відсоток зносу |
|---|---|---|---|
| 2 | Кузов (кабіна) | Наскрізна корозія кузова | 90% |

Об'єкт технічним умовам не відповідає з наступних причин: фізичний знос основних вузлів, агрегатів та складових частин транспортного засобу становить **98%**

Висновок та пропозиції: - транспортний засіб має повний фізичний знос, не придатний до подальшої експлуатації та відновлення, підлягає списанню.
