АКТ № 128  
обстеження фізичного (технічного) стану транспортного засобу,  
який не може виконувати свої функції

«21» серпня 2020 р.  
Проведено обстеження фізичного (технічного) стану автомобіля УАЗ 2206 реєстраційний номер 30219ХА

**ТЕХНІКО-ЕКОНОМІЧНЕ ОБГРУНТУВАННЯ**  
доцільності списання транспортного засобу УАЗ 2206

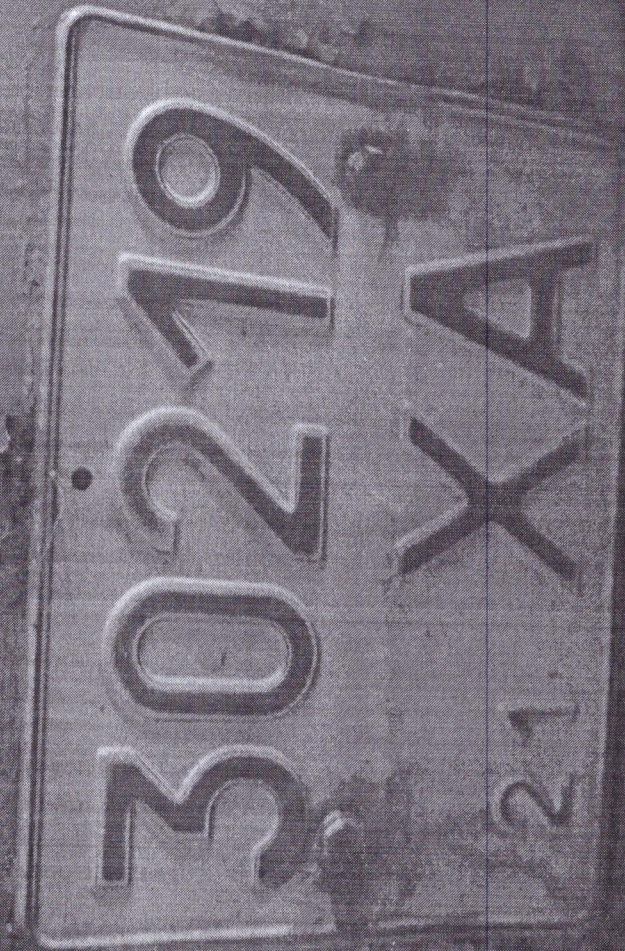
302-19 RA

**Висновки та пропозиції :** Транспортний засіб має повний фізичний знос та моральне застарівання, не придатний до подальшої експлуатації та відновлення, підлягає списанню.
