АКТ № 2  
обстеження фізичного (технічного) стану транспортного засобу,  
який не може виконувати свої функції

Проведено обстеження фізичного (технічного) стану  
автомобіля Сітроен С-15, д.н. ВК7266АК

ТЕХНІКО-ЕКОНОМІЧНЕ ОБГРУНТУВАННЯ  
доцільності списання транспортного засобу Сітроен С-15, д.н. ВК7266АК

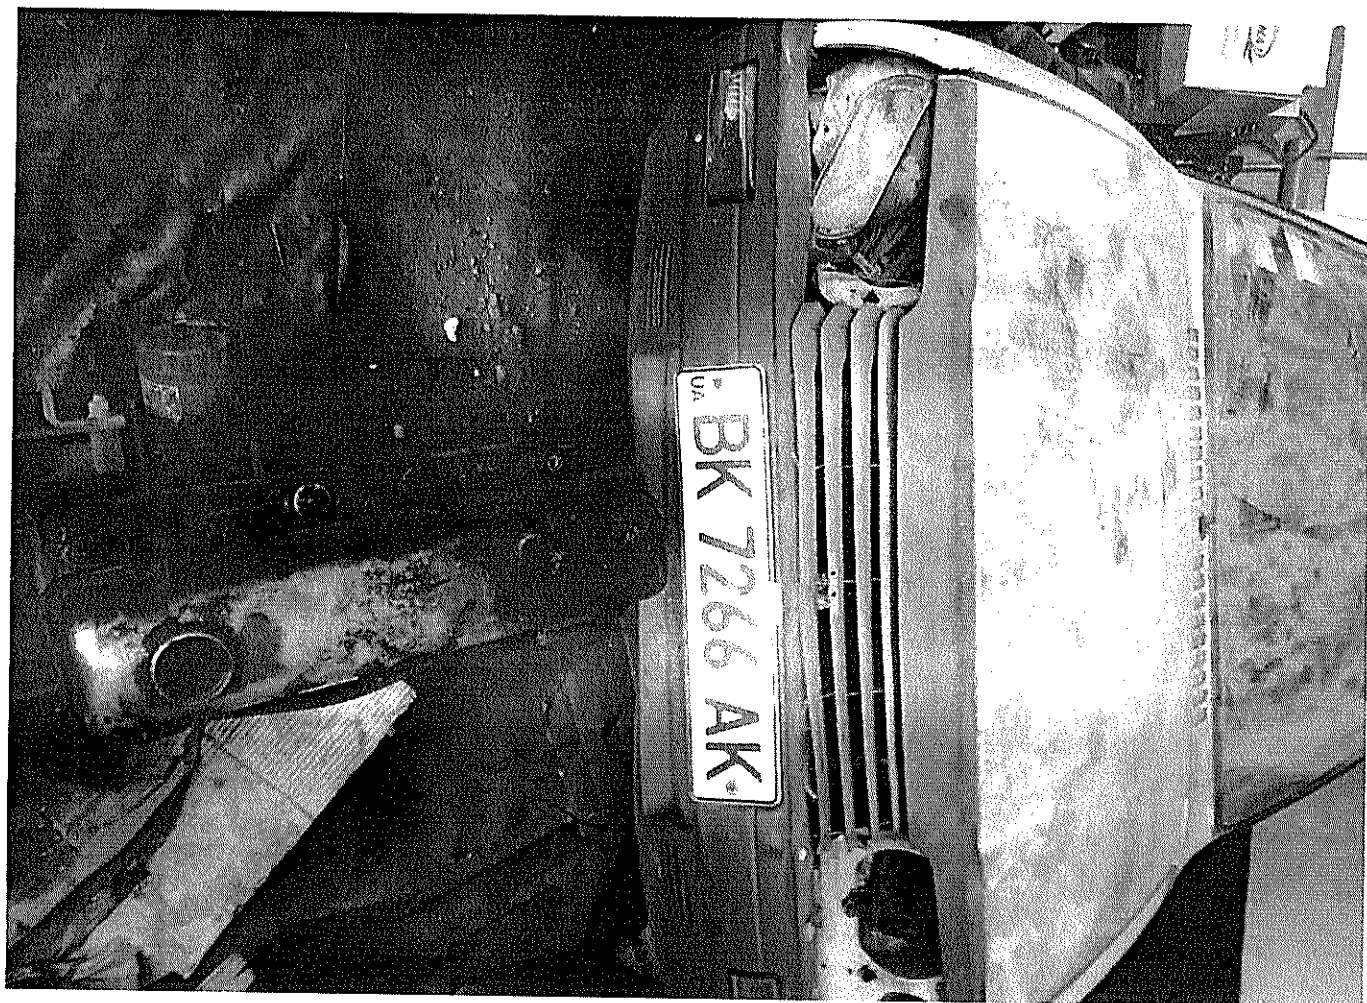
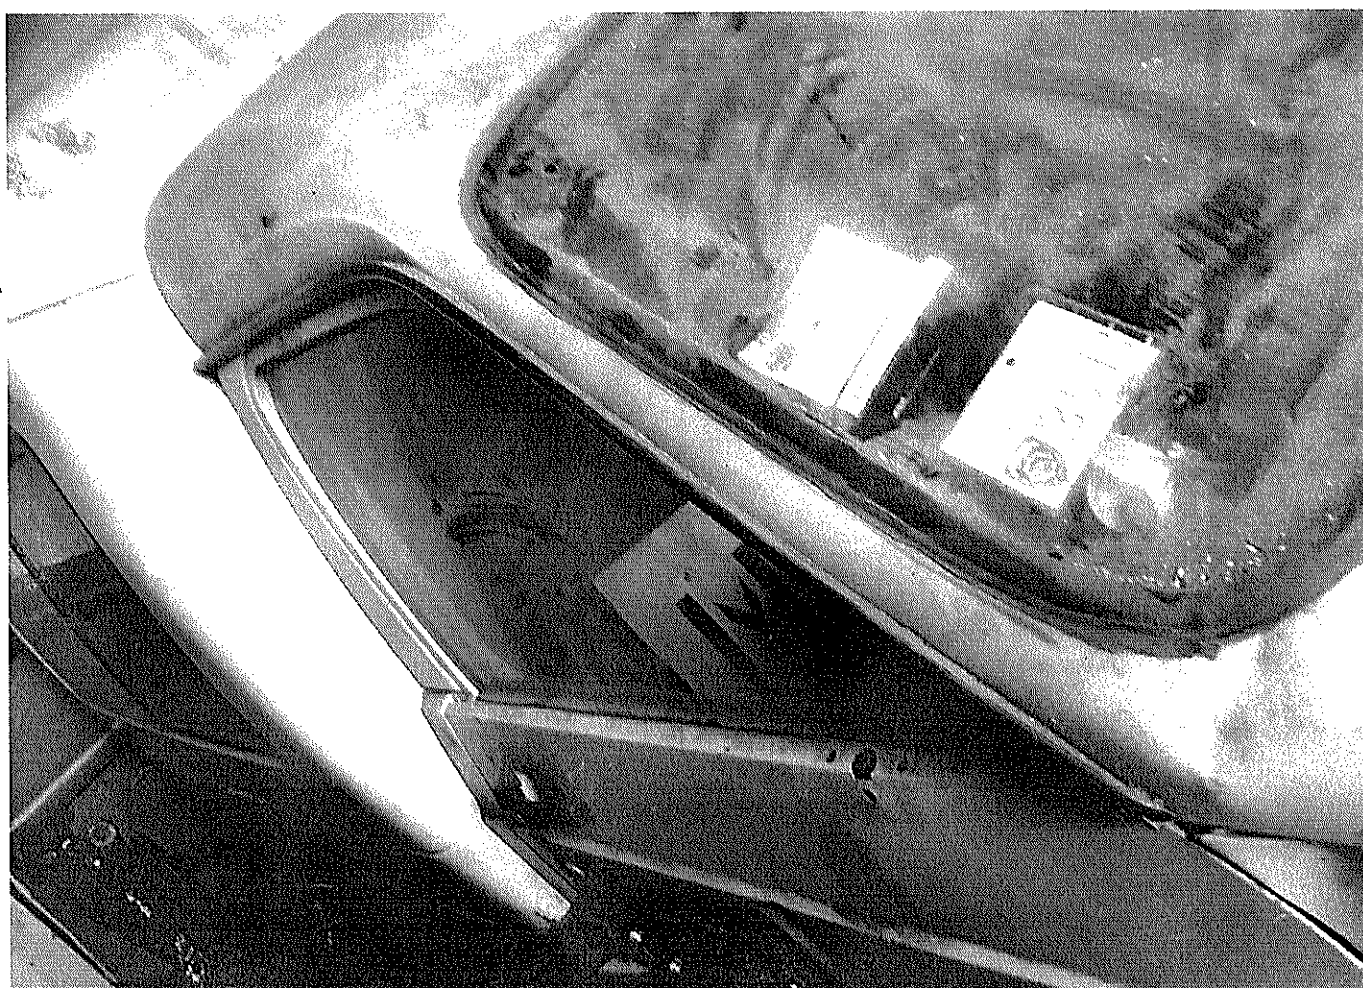
| №<br>з/п | Найменування | Короткий технічний стан та характеристика виявлених<br>дефектів | Відсоток зносу |
|---|---|---|---|
| 2 | Кузов (кабіна) | Вкритий слідами глибокої корозії | 97% |

| № з\п | Найменування | Короткий технічний стан та характеристика виявлених дефектів | Відсоток зносу |
|---|---|---|---|
| 8 | Фургон | Глибока наскрізна корозія | 98% |

Об'єкт технічним умовам не відповідає з наступних причин: фізичний знос основних вузлів, агрегатів та складових частин транспортного засобу становить 99 %.

Транспортний засіб має повний фізичний знос та моральне застаріння, не придатний до подальшої експлуатації та відновлення, підлягає списанню.
