Додаток 3  
до Регламенту бізнес-процесу «Списання непридатних транспортних засобів АТ «Укрпошта»

| АКТ № 108<br>обстеження фізичного (технічного) стану транспортного засобу,<br>який не може виконувати свої функції | | | | | | | | | |
| Проведено обстеження фізичного (технічного) стану Автомобіля ЗА3-110557 АЕ 5490 СР,<br>(назва об'єкта) | | | | | | | | | |

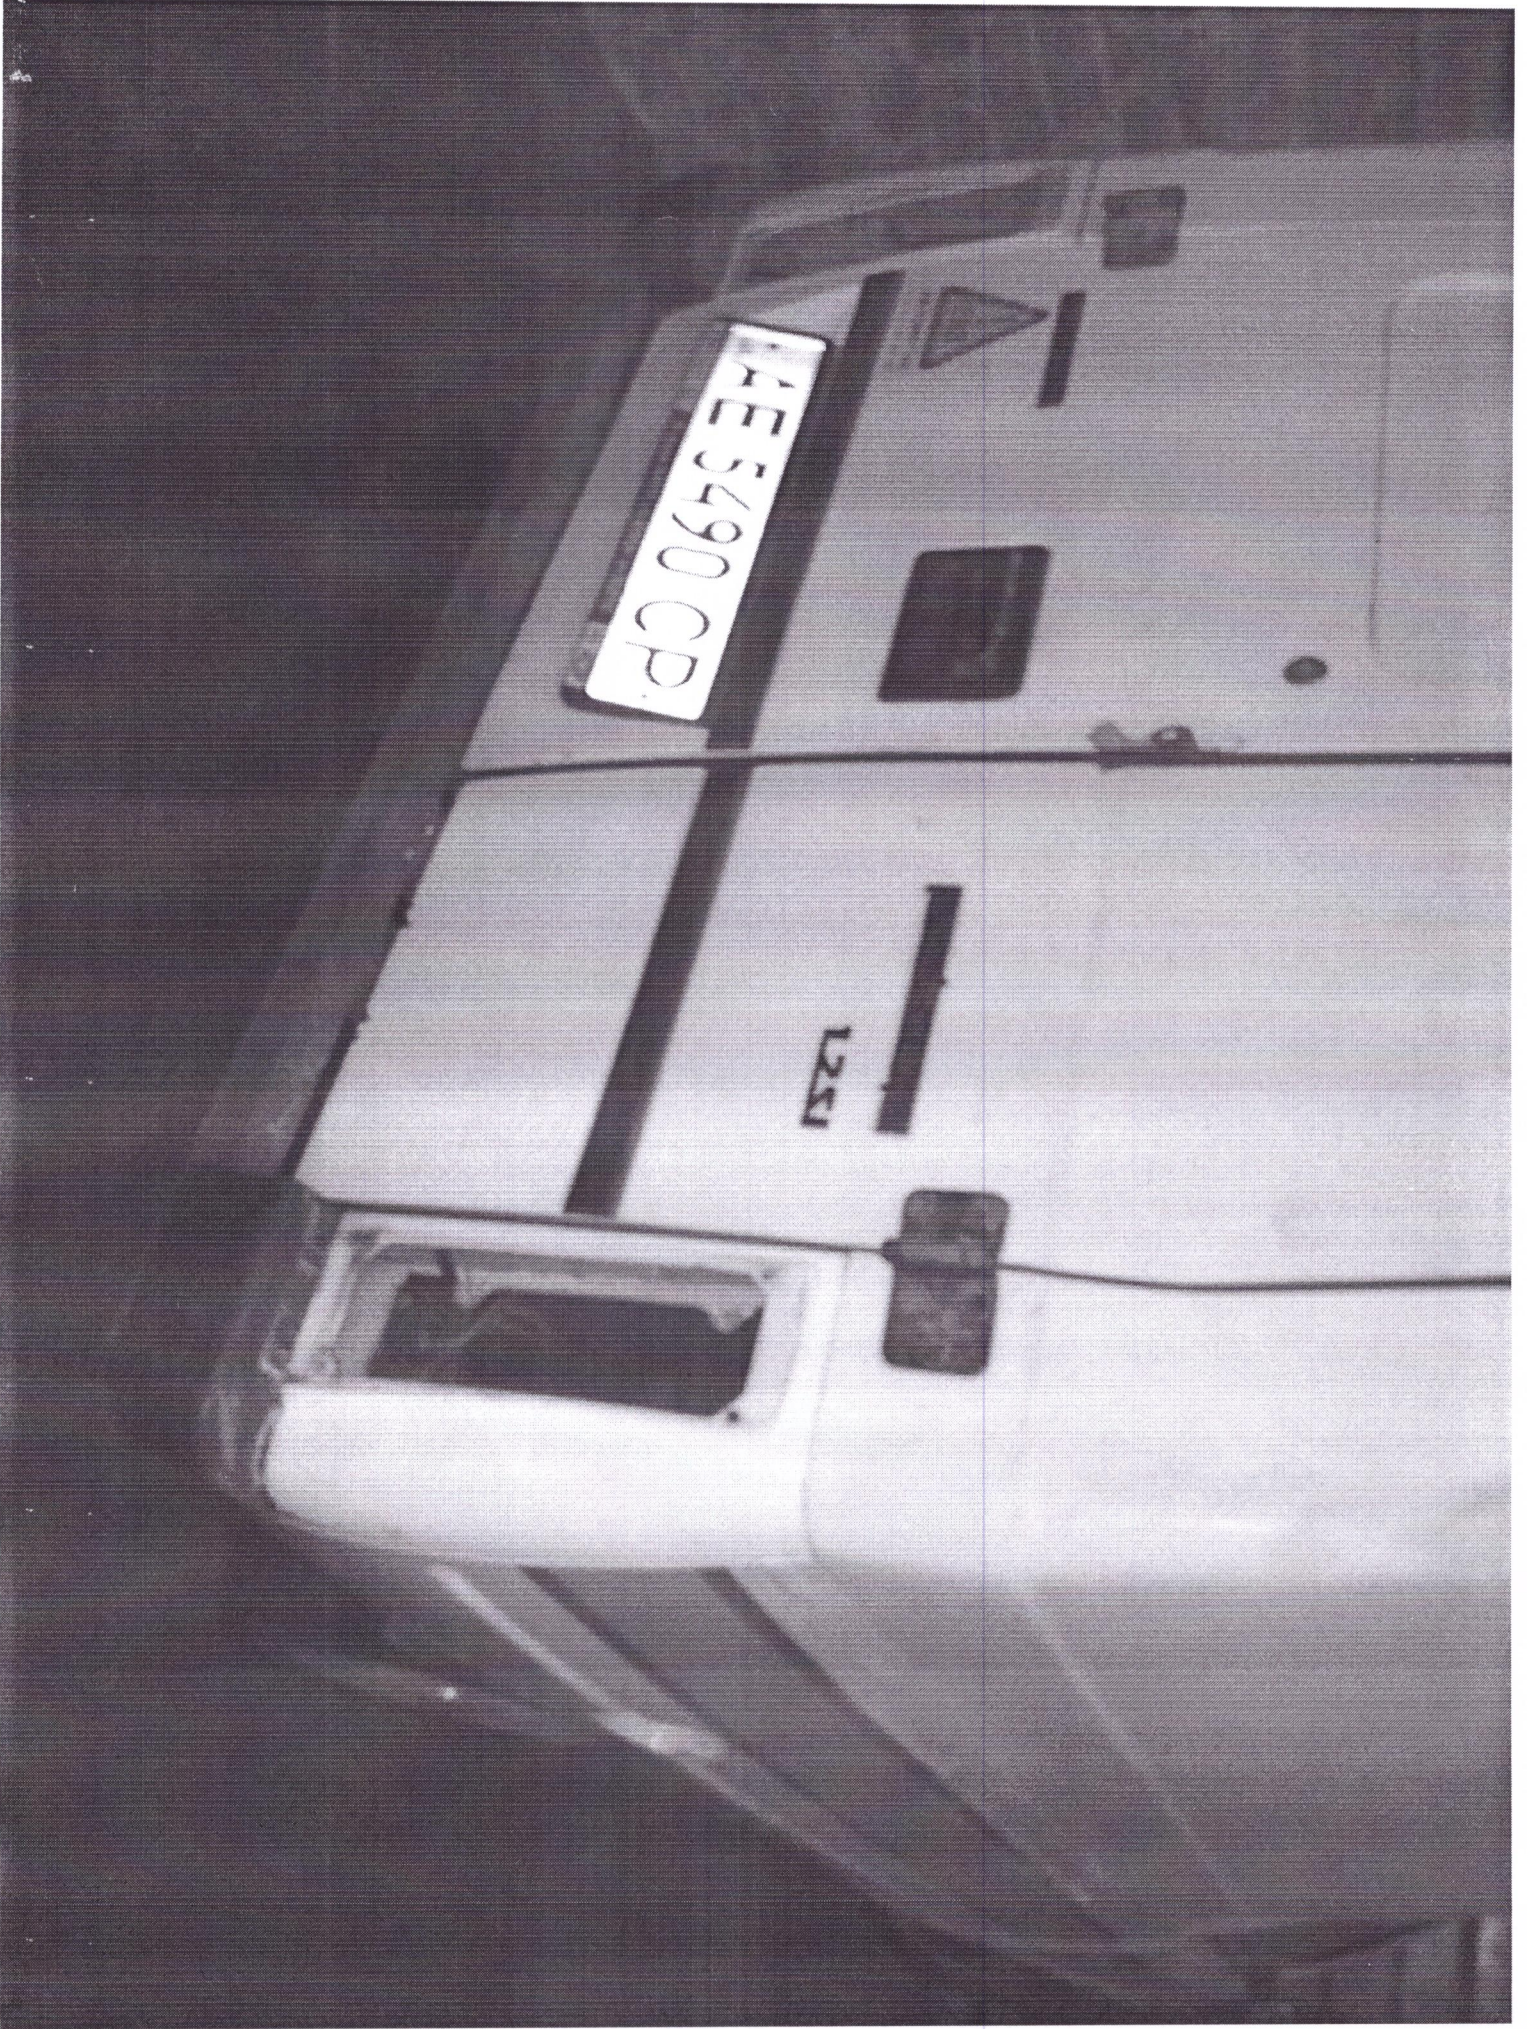
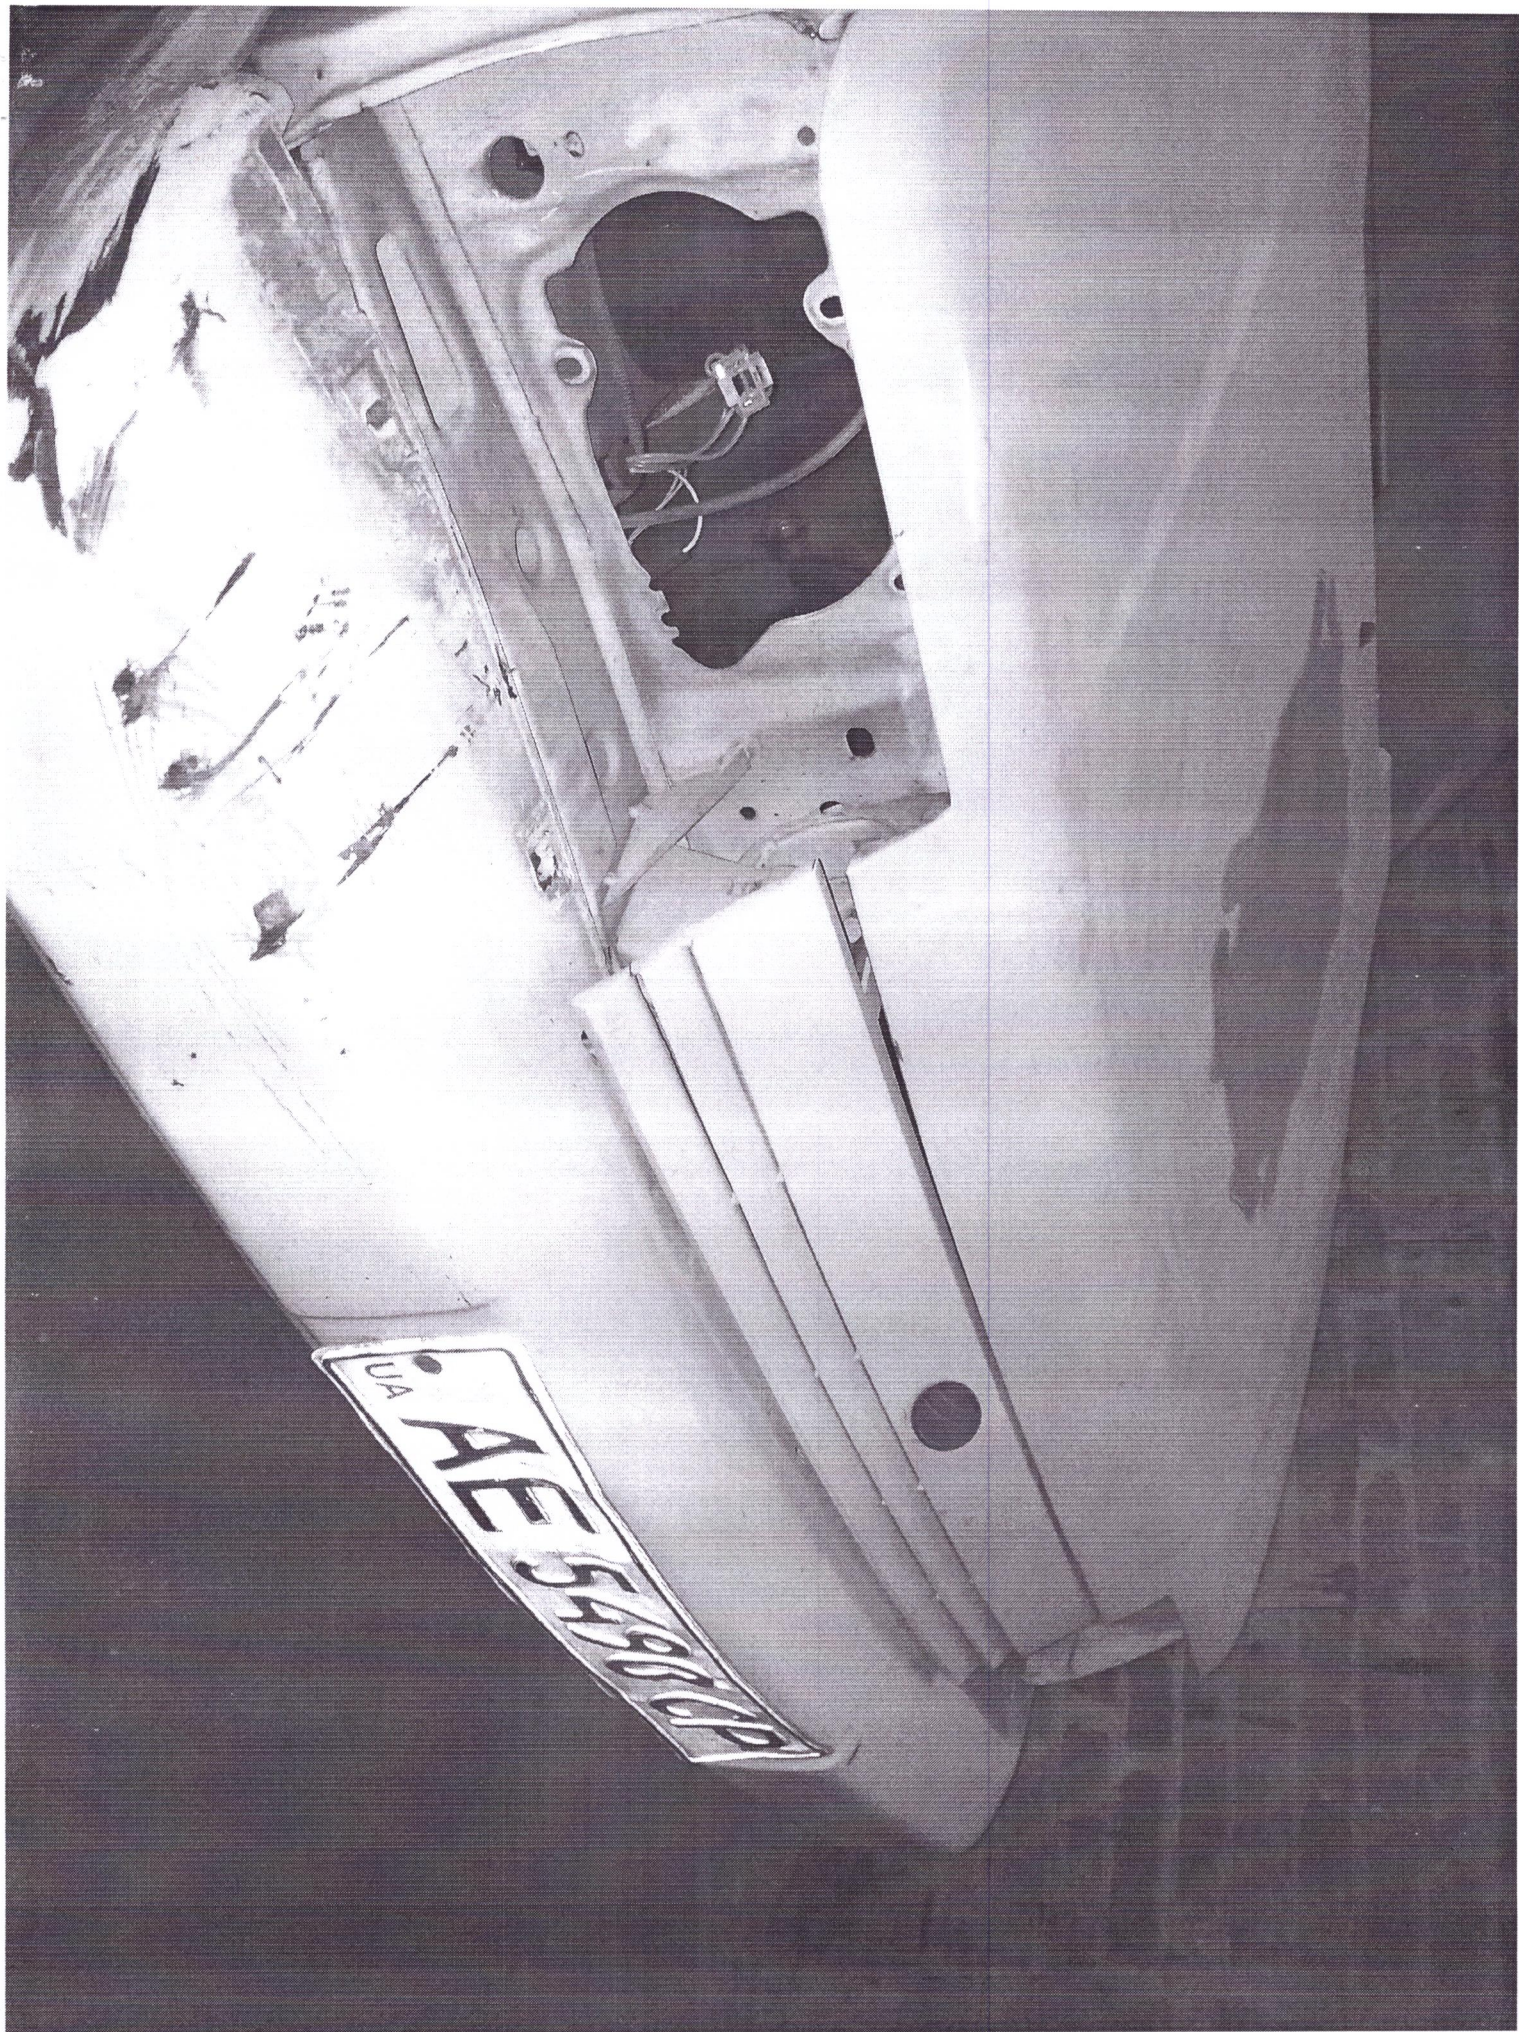
| № з/п | Найменування | Короткий технічний стан та характеристика виявлених дефектів | Відсоток зносу |
|---|---|---|---|
| 2 | Кузов (кабіна) | Корозійне пошкодження кузова ( понад 70 %): пороги, арки колес, лонжерони, стійки | 98% |

| Об'єкт технічним умовам не відповідає з наступних причин: фізичний знос основних вузлів, агрегатів та складових частин транспортного засобу становить 99% | |
| Висновки та пропозиції: транспортний засіб має повний фізичний знос та моральне застарівання, не придатний до подальшої експлуатації та відновлення, підлягає списанню | |
