АКТ № 41  
обстеження фізичного (технічного) стану транспортного засобу,  
який не може виконувати свої функції

Проведено обстеження фізичного (технічного) стану автомобіля ВАЗ 2121 АА9880РК  
який знаходиться у підзвіті Вербицького В.І.

**ТЕХНІКО-ЕКОНОМІЧНЕ ОБГРУНТУВАННЯ**  
доцільності списання транспортного засобу **ВАЗ 2121, АА9880РК**

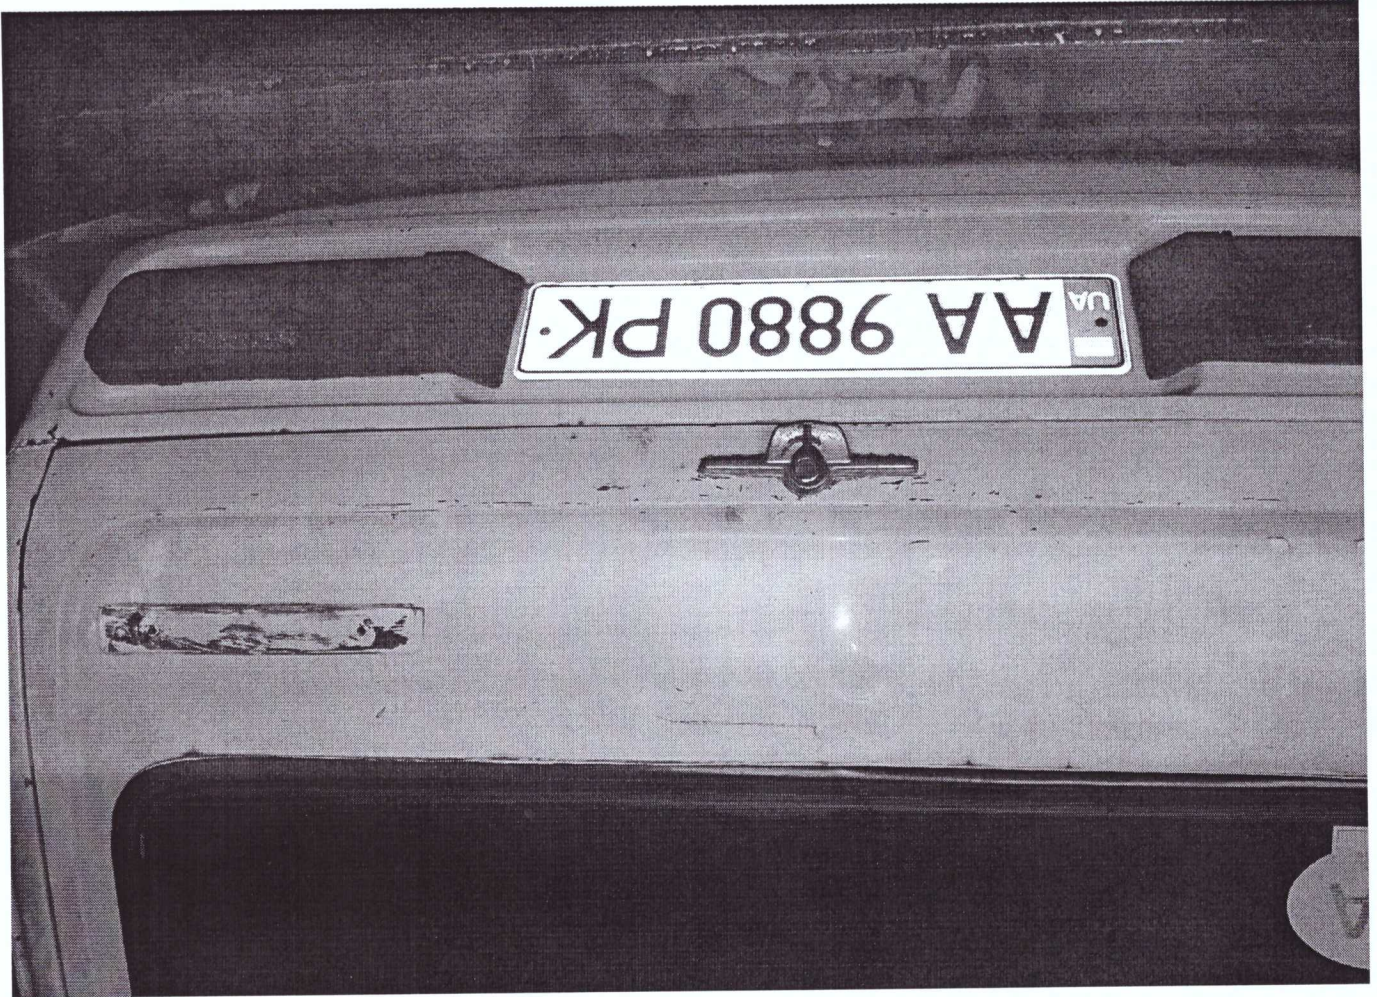
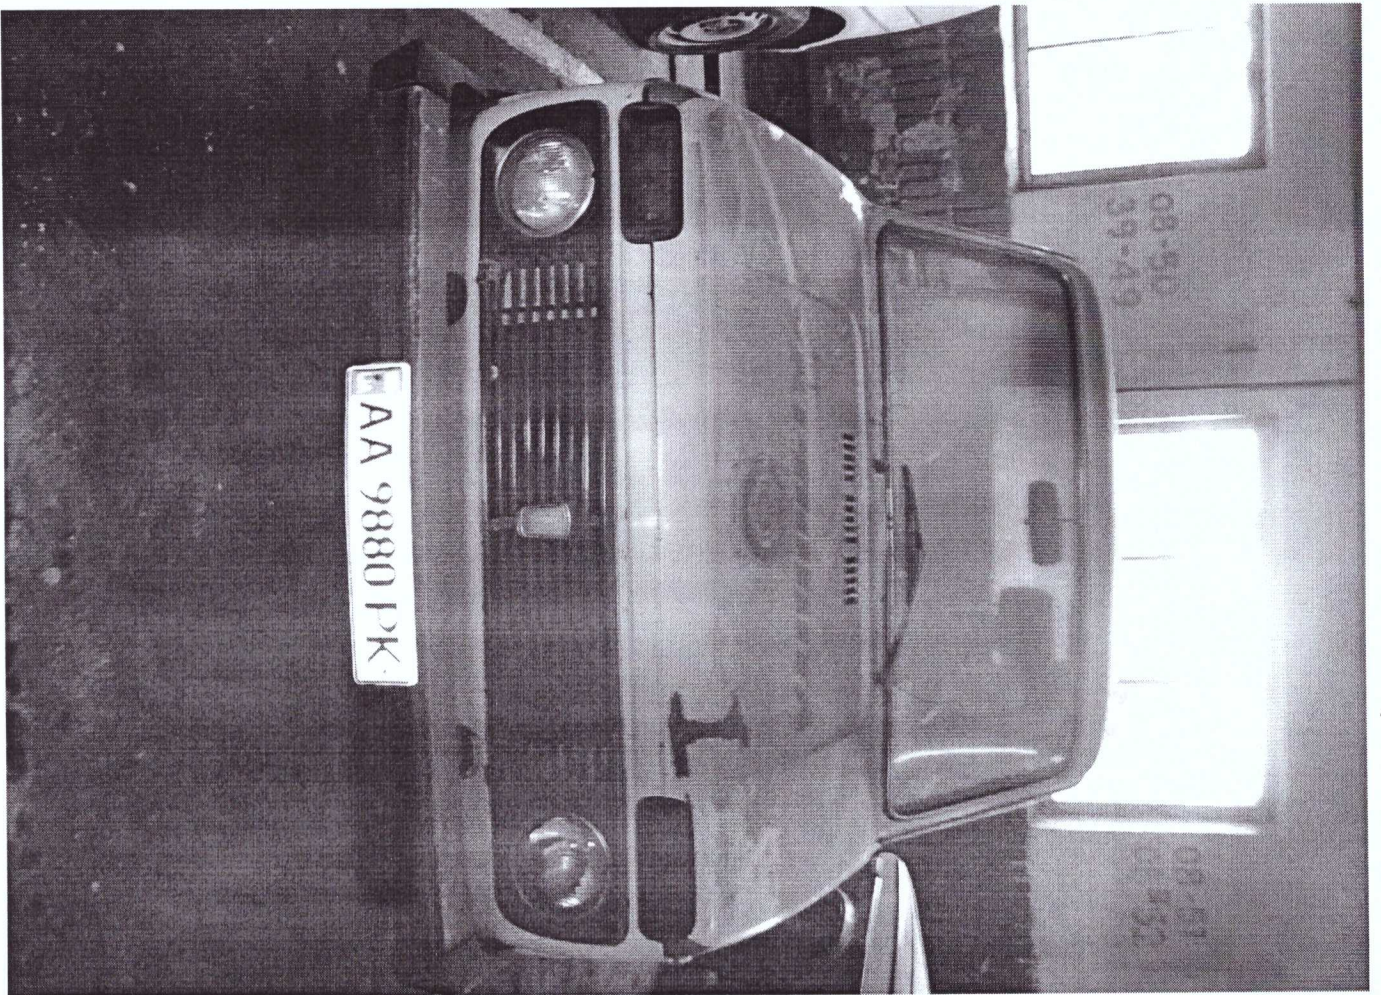
Об'єкт технічним умовам не відповідає з наступних причин: фізичний знос основних вузлів, агрегатів та складових частин транспортного засобу становить 97,7%

Транспортний засіб має повний фізичний знос, не придатний до подальшої експлуатації та відновлення, автомобіль не відповідає нормам безпечної експлуатації, до подальшої експлуатації не придатний, підлягає списанню.
