**АКТ № 32**  
**обстеження фізичного (технічного) стану транспортного засобу,**  
**який не може виконувати свої функції**

Проведено обстеження фізичного (технічного) стану автомобіля ВИС 2345  
який знаходиться у підзвіті механіка групи експлуатації транспорту м.Новоград-Волинський  
Гориховського О.М.

**ТЕХНІКО-ЕКОНОМІЧНЕ ОБГРУНТУВАННЯ**  
доцільності списання транспортного засобу ВИС 2345

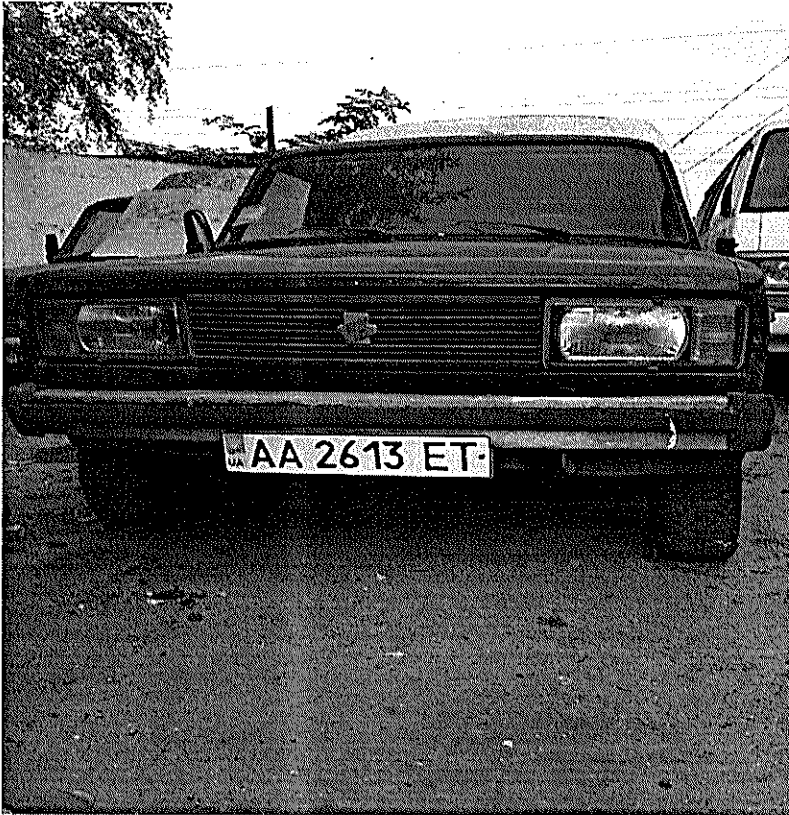
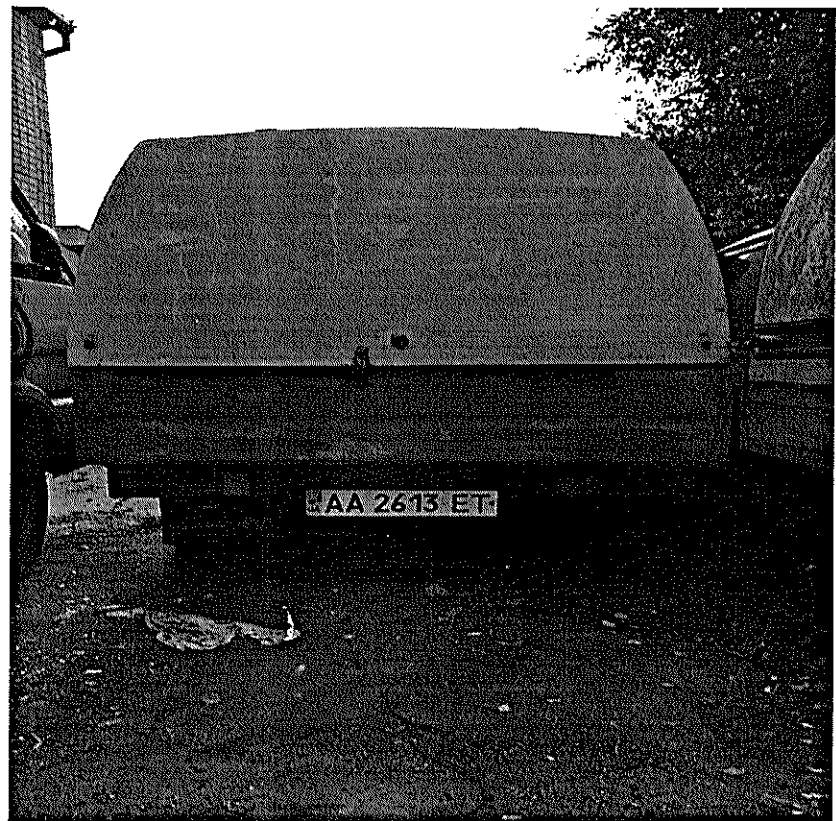
Транспортний засіб має повний фізичний знос та моральне застарівання, не придатний до подальшої експлуатації та відновлення, підлягає списанню.
