Додаток 3  
до Регламенту бізнес-процесу «Списання  
непридатних транспортних засобів  
АТ «Укрпошта»

АКТ № 79

обстеження фізичного (технічного) стану транспортного засобу,  
який не може виконувати свої функції

Проведено обстеження фізичного (технічного) стану ЗИЛ 5301

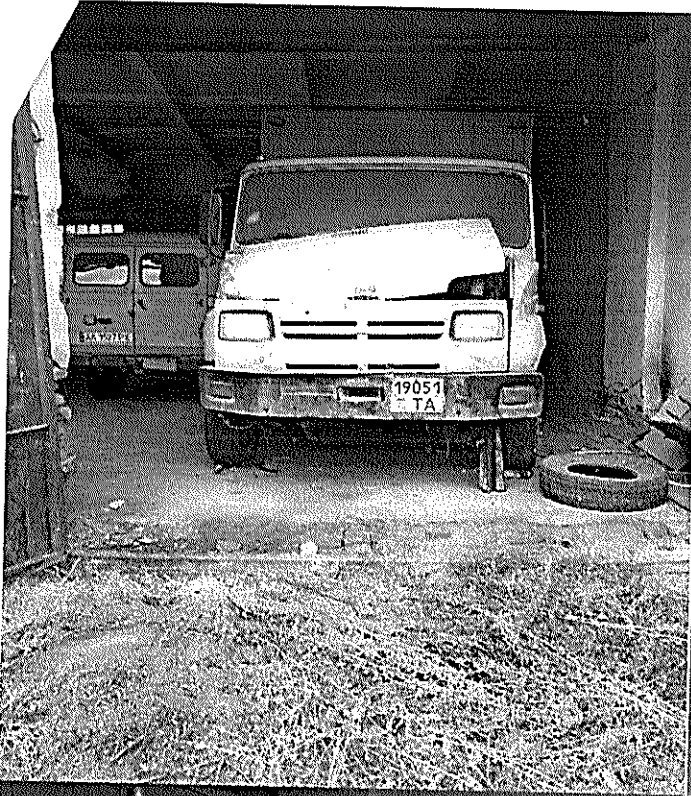
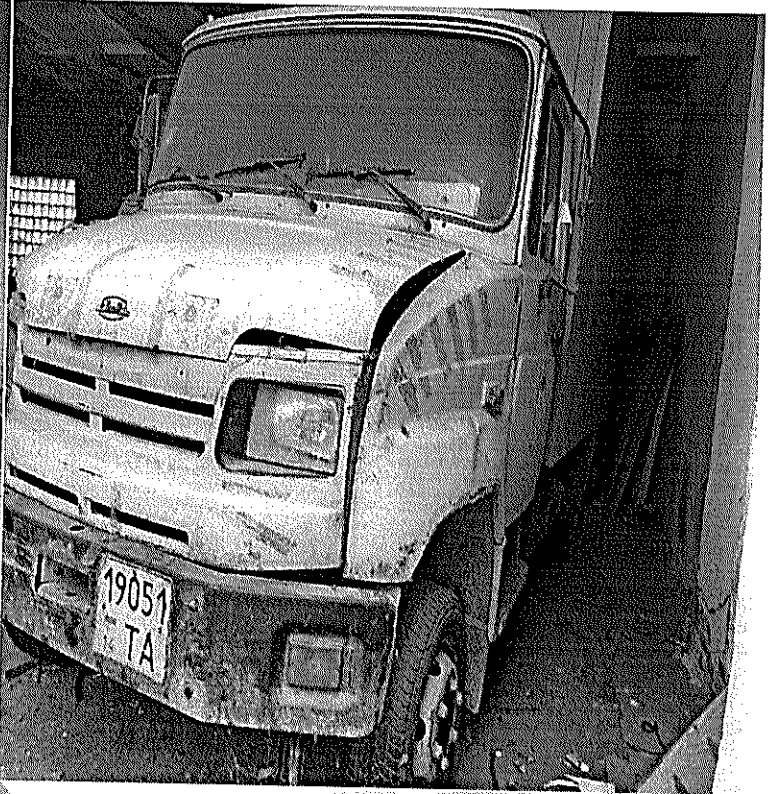
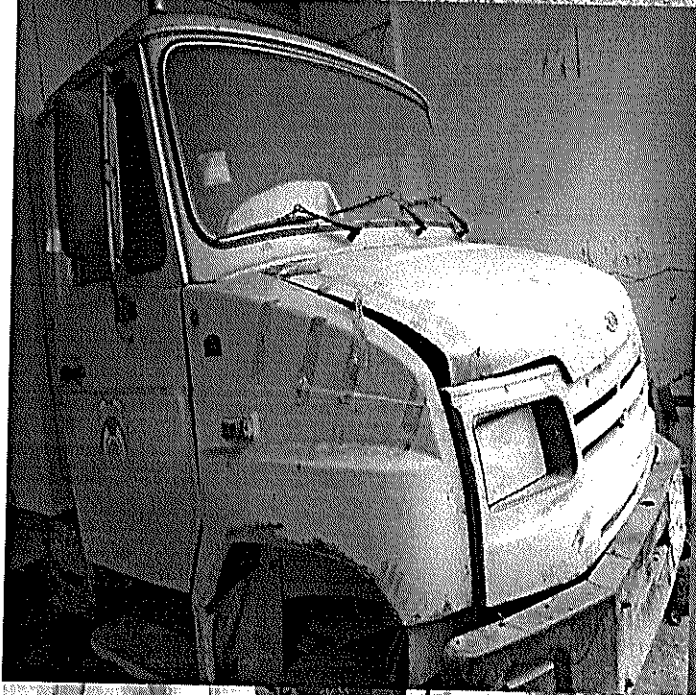
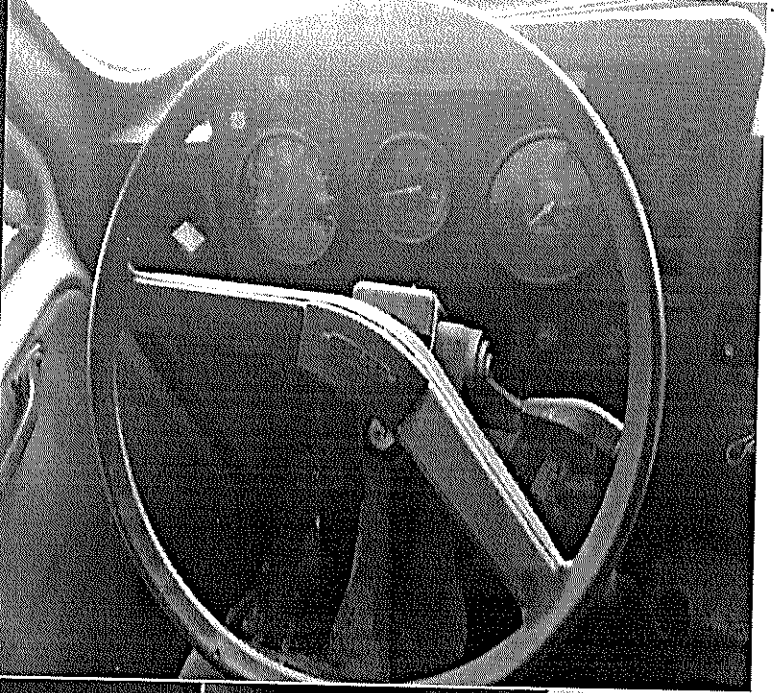
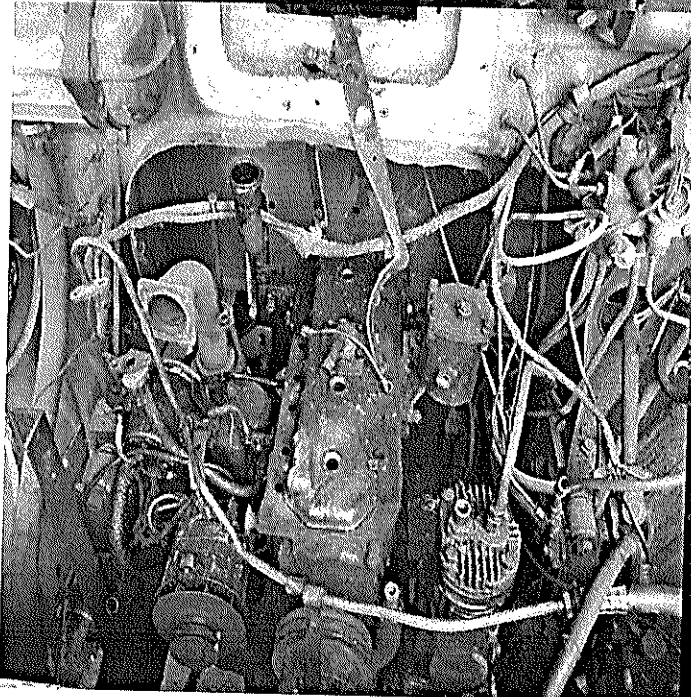
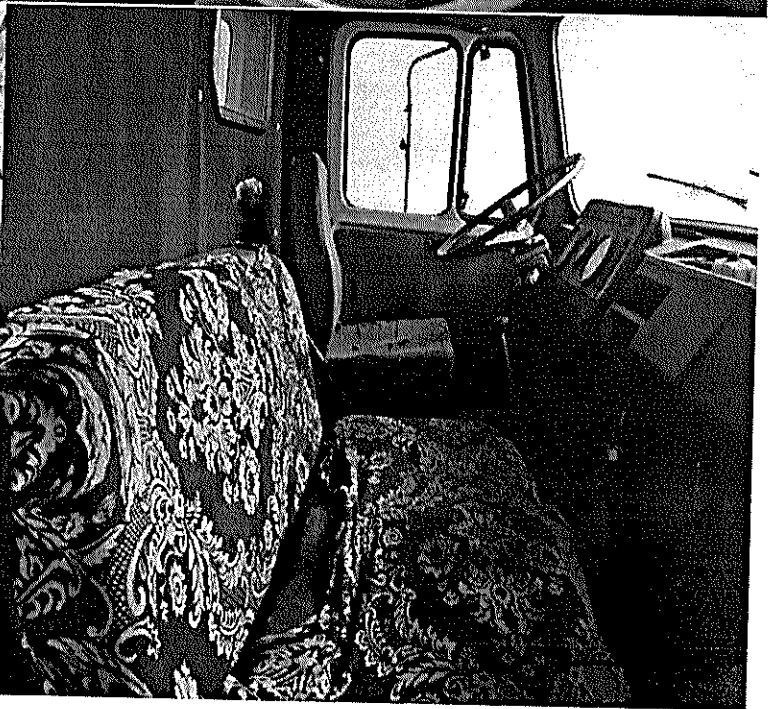
1. Копія свідоцтва про реєстрацію ТЗ.
2. Фото ТЗ.

Об'єкт технічним умовам не відповідає з наступних причин: фізичний знос основних вузлів, агрегатів та складових частин транспортного засобу становить 94,3 %.

Транспортний засіб має повний фізичний знос та моральне застарівання, не придатний до подальшої експлуатації та відновлення, підлягає списанню.
