Додаток 3  
до Регламенту бізнес-процесу «Списання  
непридатних транспортних засобів  
АТ «Укрпошта»

АКТ № 35  
обстеження фізичного (технічного) стану транспортного засобу,  
який не може виконувати свої функції

Проведено обстеження фізичного (технічного) стану автомобіля УАЗ 3741 державний номер АА8973РМ

**ТЕХНІКО-ЕКОНОМІЧНЕ ОБГРУНТУВАННЯ**  
доцільності списання транспортного засобу автомобіля УАЗ 3741

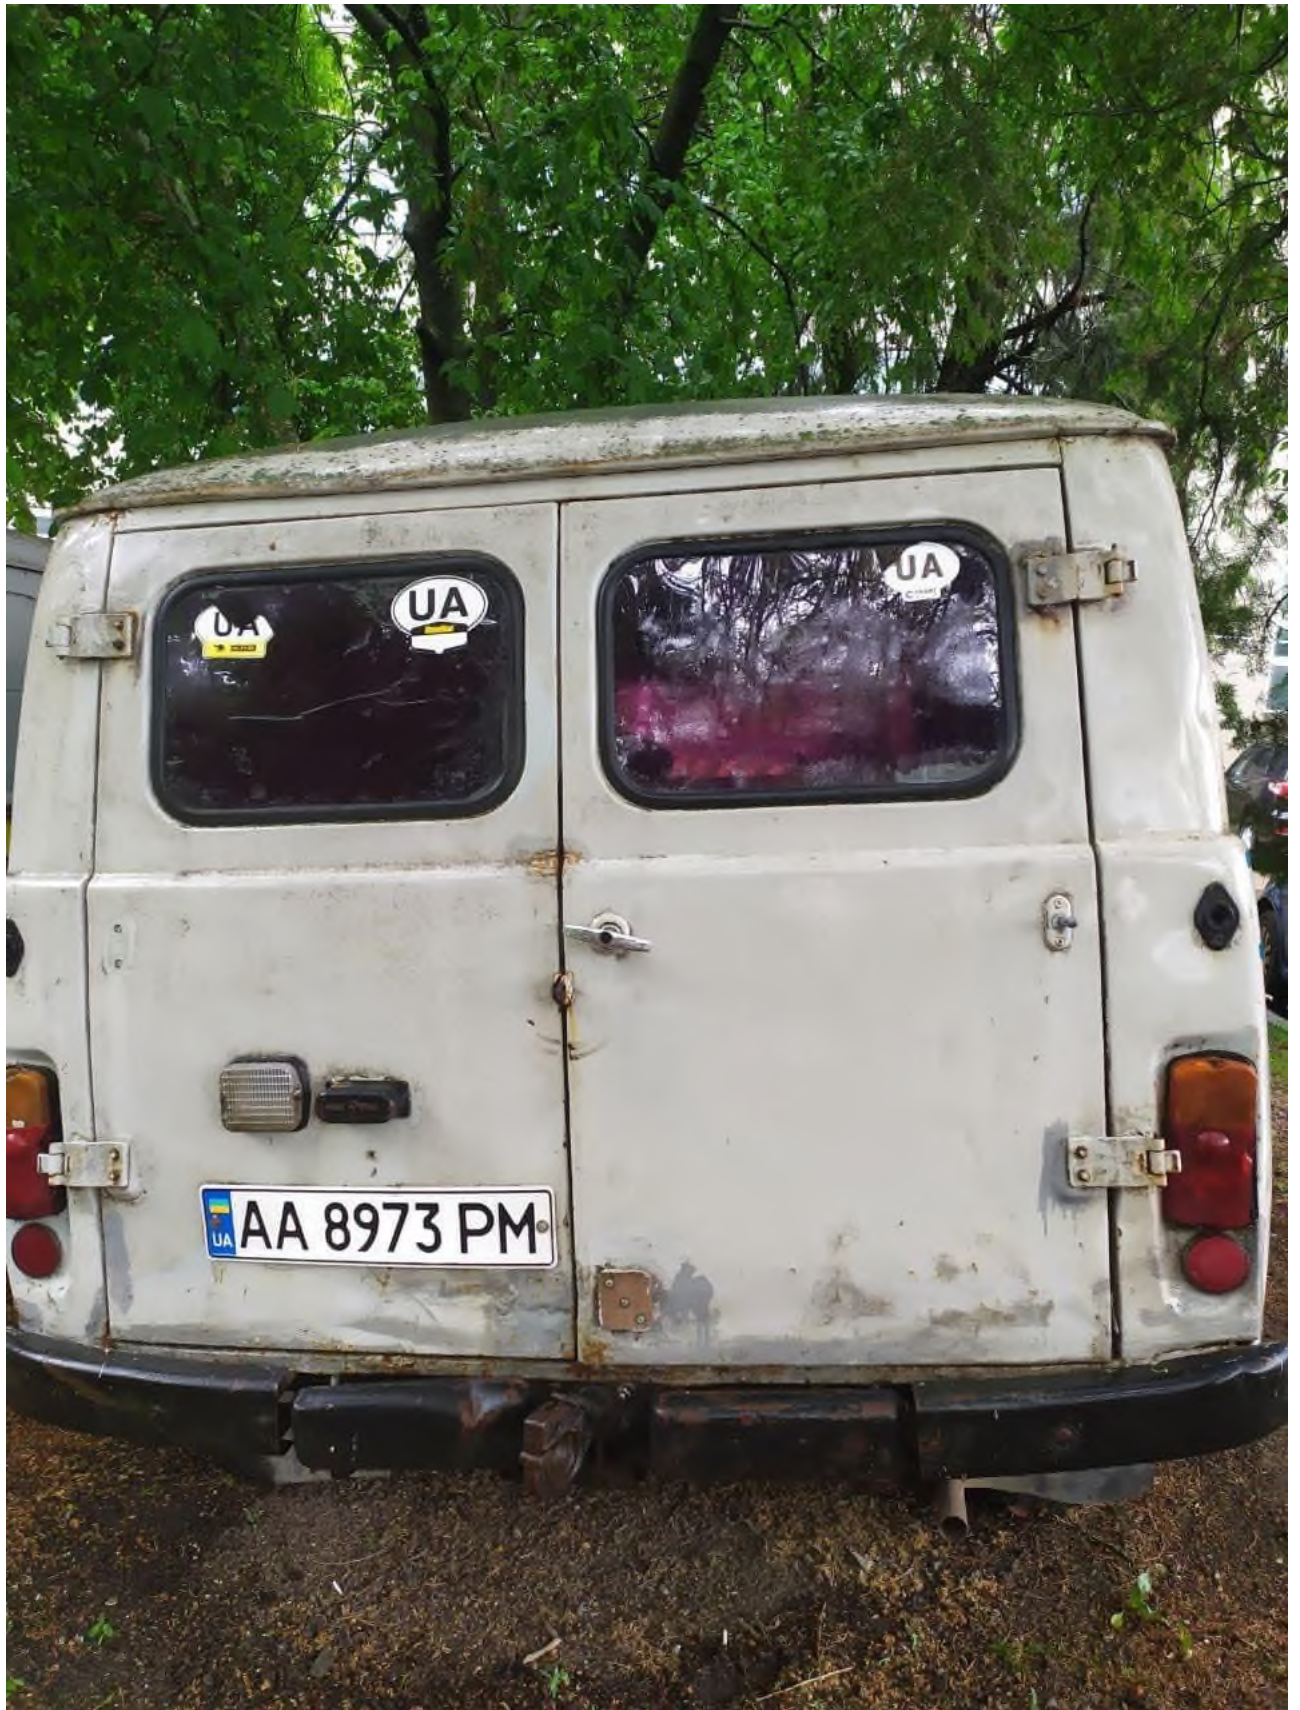
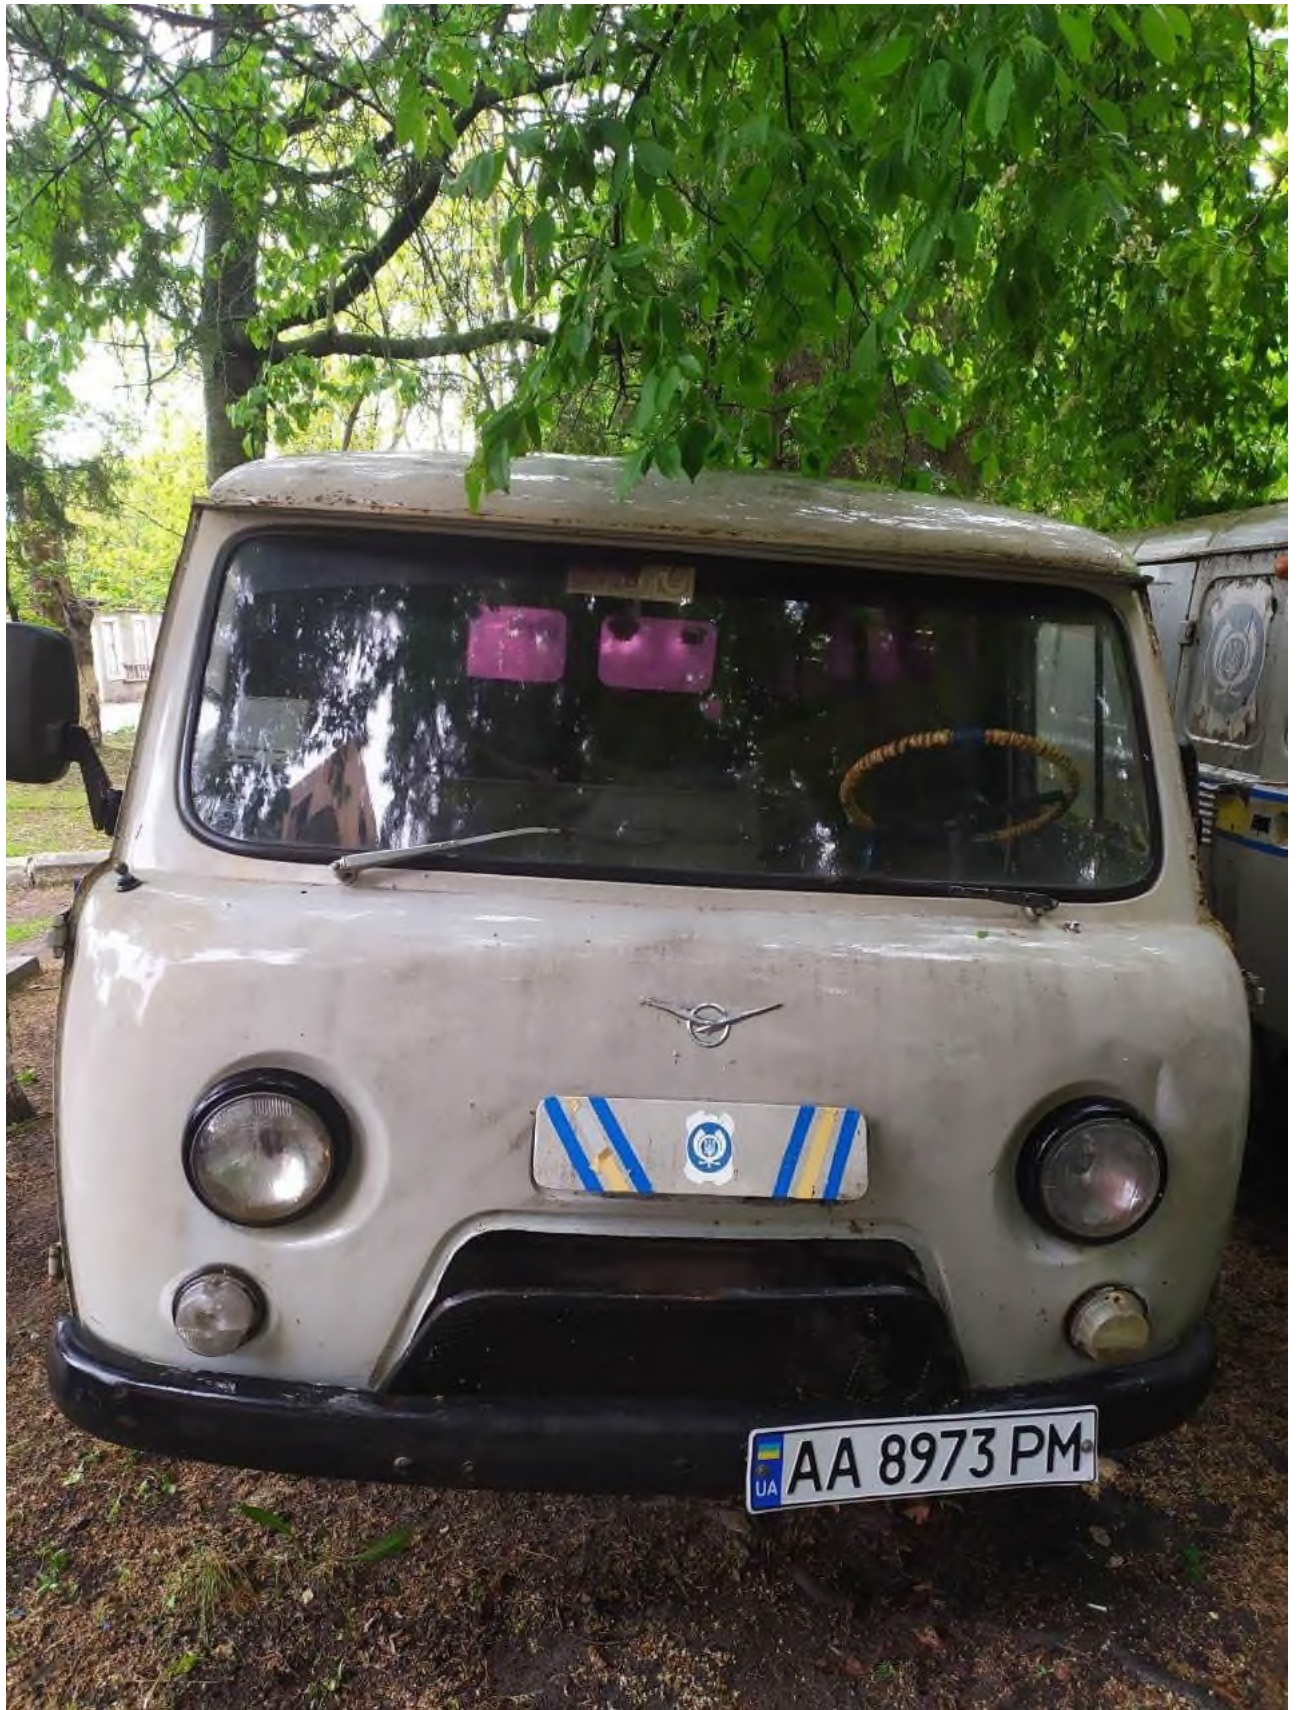
1. Копія свідоцтва про реєстрацію ТЗ.
2. Фото ТЗ.

Об'єкт технічним умовам не відповідає з наступних причин: фізичний знос основних вузлів, агрегатів та складових частин транспортного засобу становить **88%**

Висновок та пропозиції: - транспортний засіб має повний фізичний знос, не придатний до подальшої експлуатації та відновлення, підлягає списанню.
