АКТ № 1  
обстеження фізичного (технічного) стану транспортного засобу,  
який не може виконувати свої функції

Проведено обстеження фізичного (технічного) стану UA3 3909  
(назва об'єкта)

**ТЕХНІКО-ЕКОНОМІЧНЕ ОБГРУНТУВАННЯ**  
доцільності списання транспортного засобу УАЗ 3909

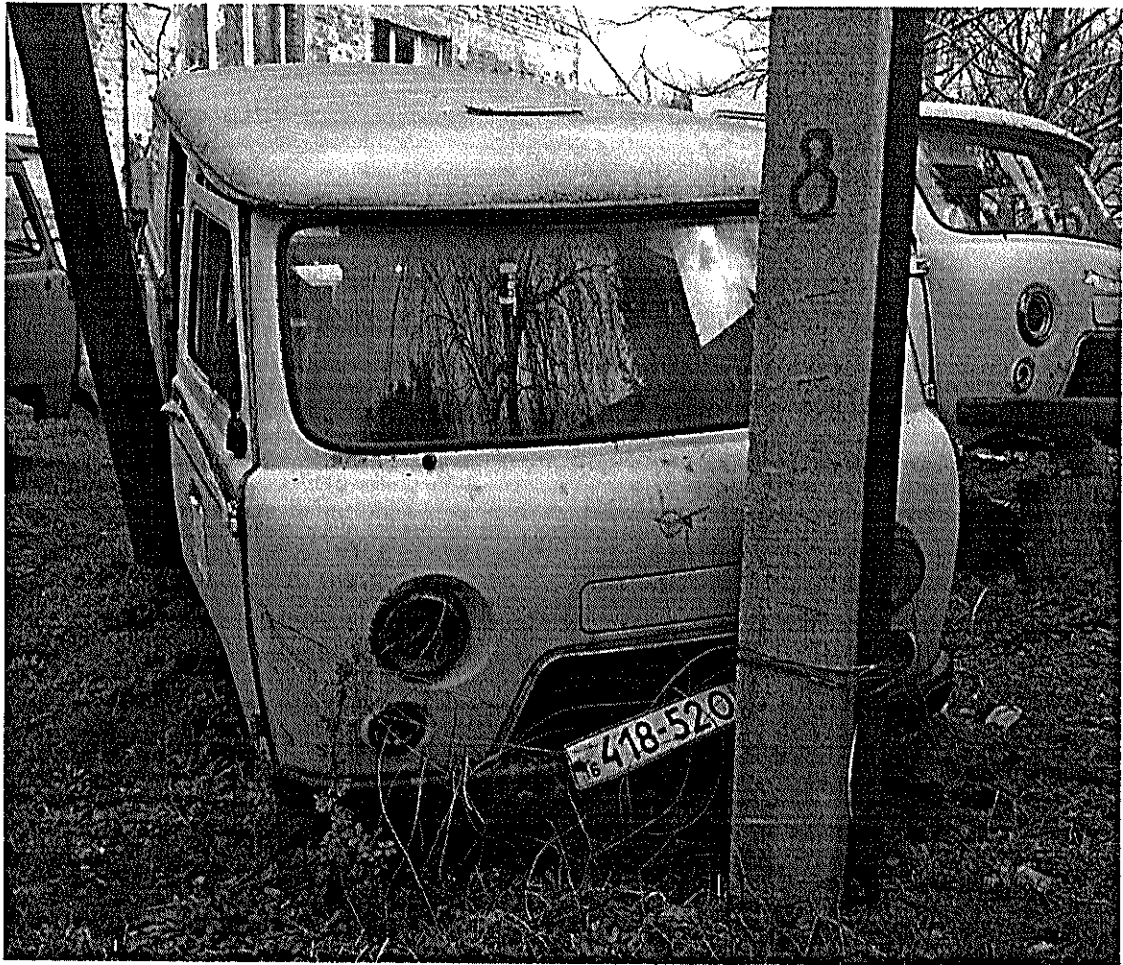
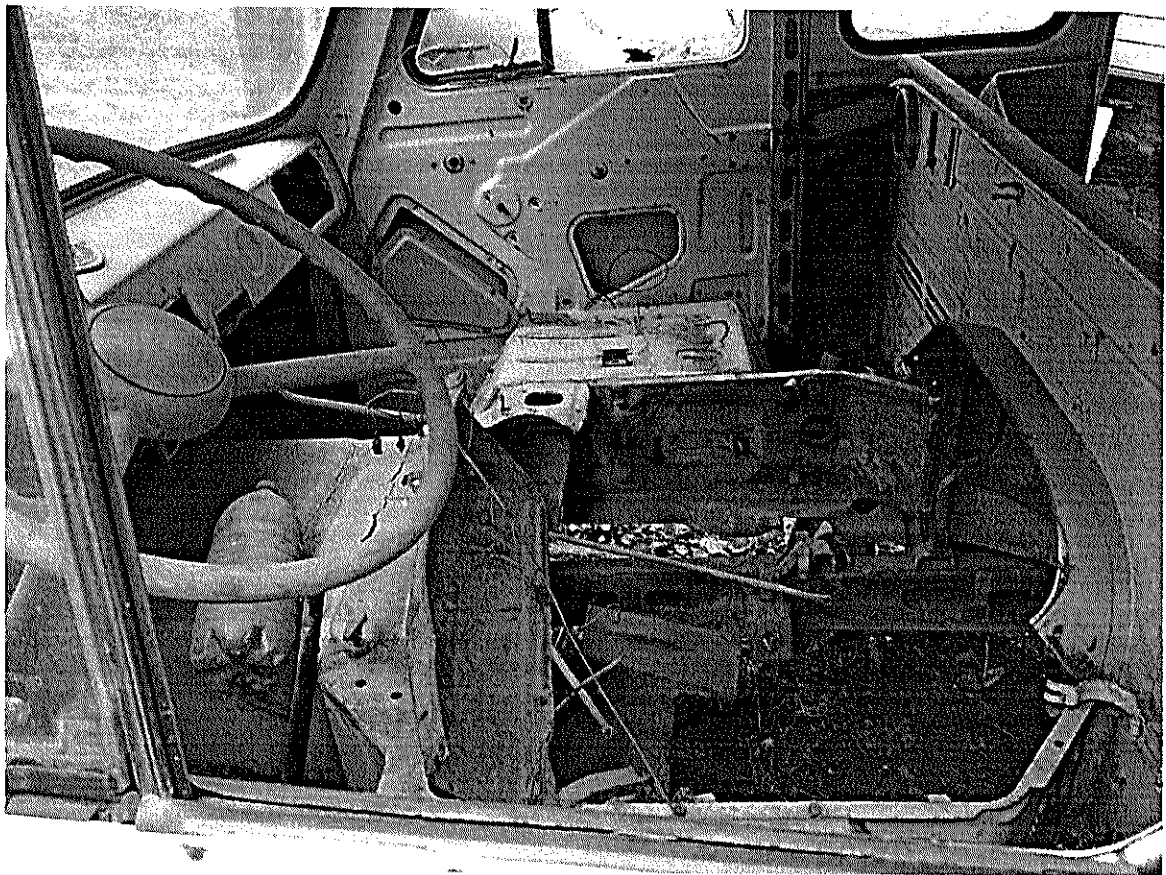
| № з/п | Найменування | Короткий технічний стан та характеристика виявлених дефектів | Відсоток зносу |
|---|---|---|---|
| 1 | Рама | Незворотна деформація рами, корозія ідентифікаційних номерів | 99% |
| 2 | Кузов (кабіна) | Корозія наскрізна | 98% |

| № з\п | Найменування | Короткий технічний стан та характеристика виявлених дефектів | Відсоток зносу |
|---|---|---|---|
| 8 | Фургон | Наскрізна корозія | 99% |

Об'єкт технічним умовам не відповідає з наступних причин: фізичний знос основних вузлів, агрегатів та складових частин транспортного засобу становить 99 %.

Транспортний засіб має повний фізичний знос та моральне застарівання і не придатний до подальшої експлуатації.
