**АКТ № 20**  
**обстеження фізичного (технічного) стану транспортного засобу,**  
**який не може виконувати свої функції**

Проведено обстеження фізичного (технічного) стану АФС 1 02 на шасі ГАЗ 33075  
(назва об'єкта)

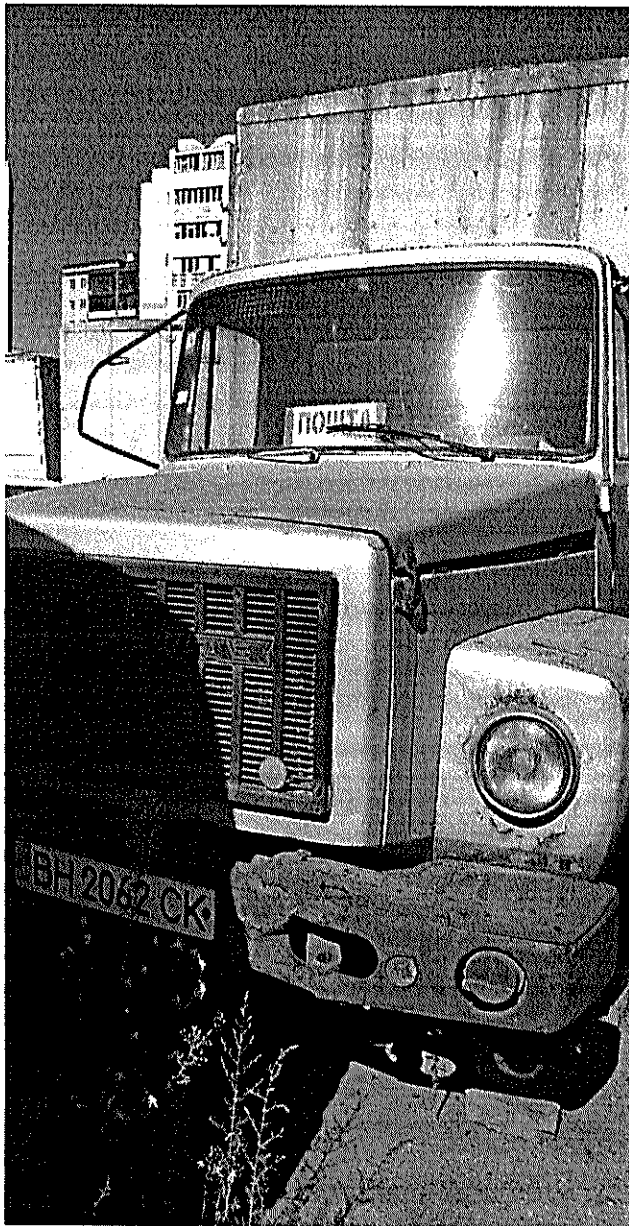
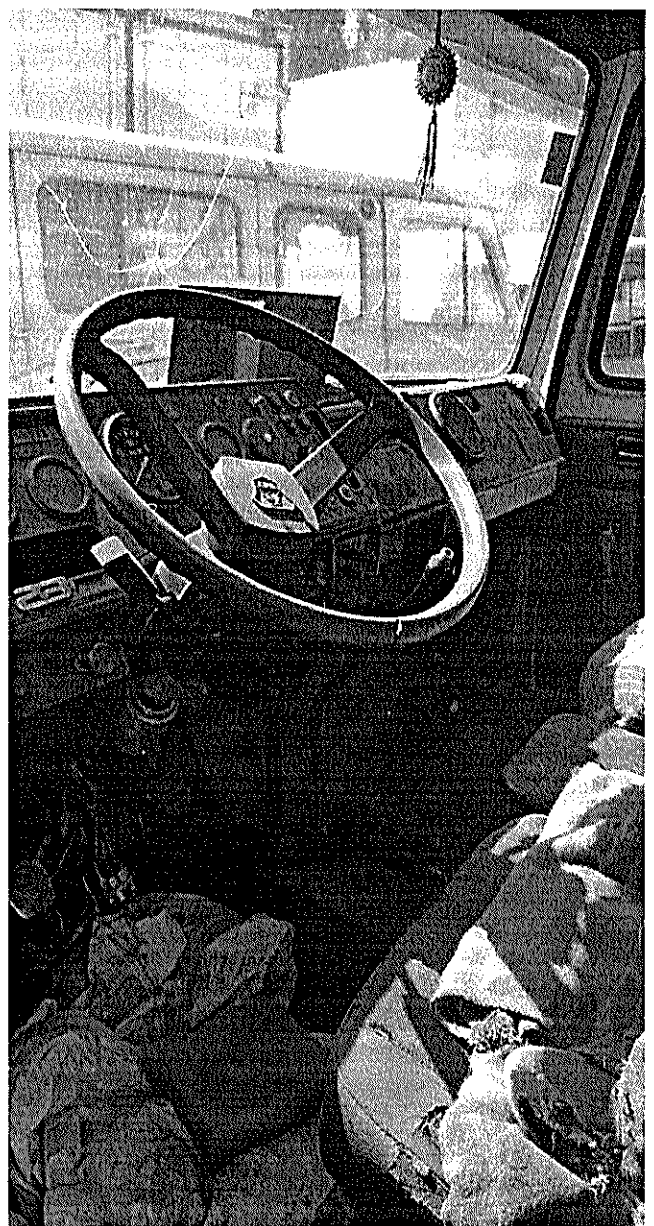
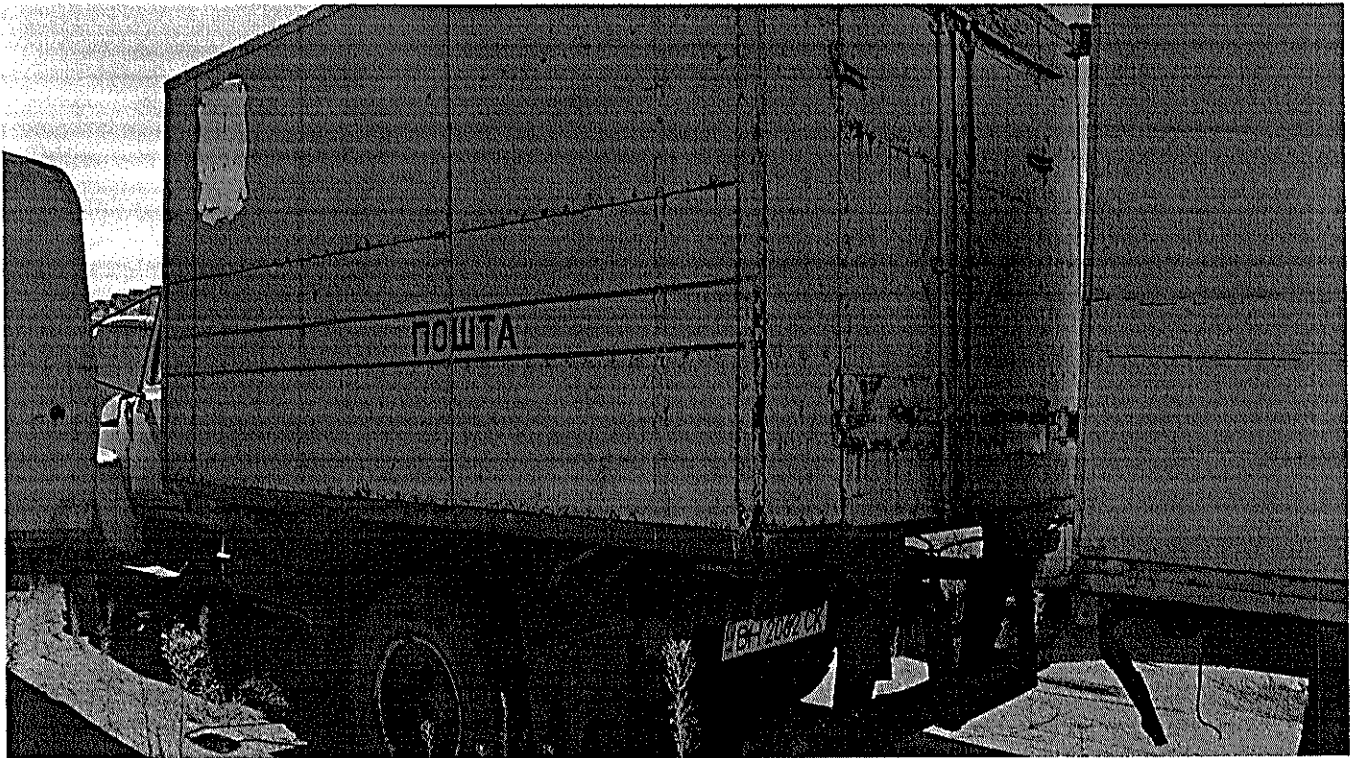
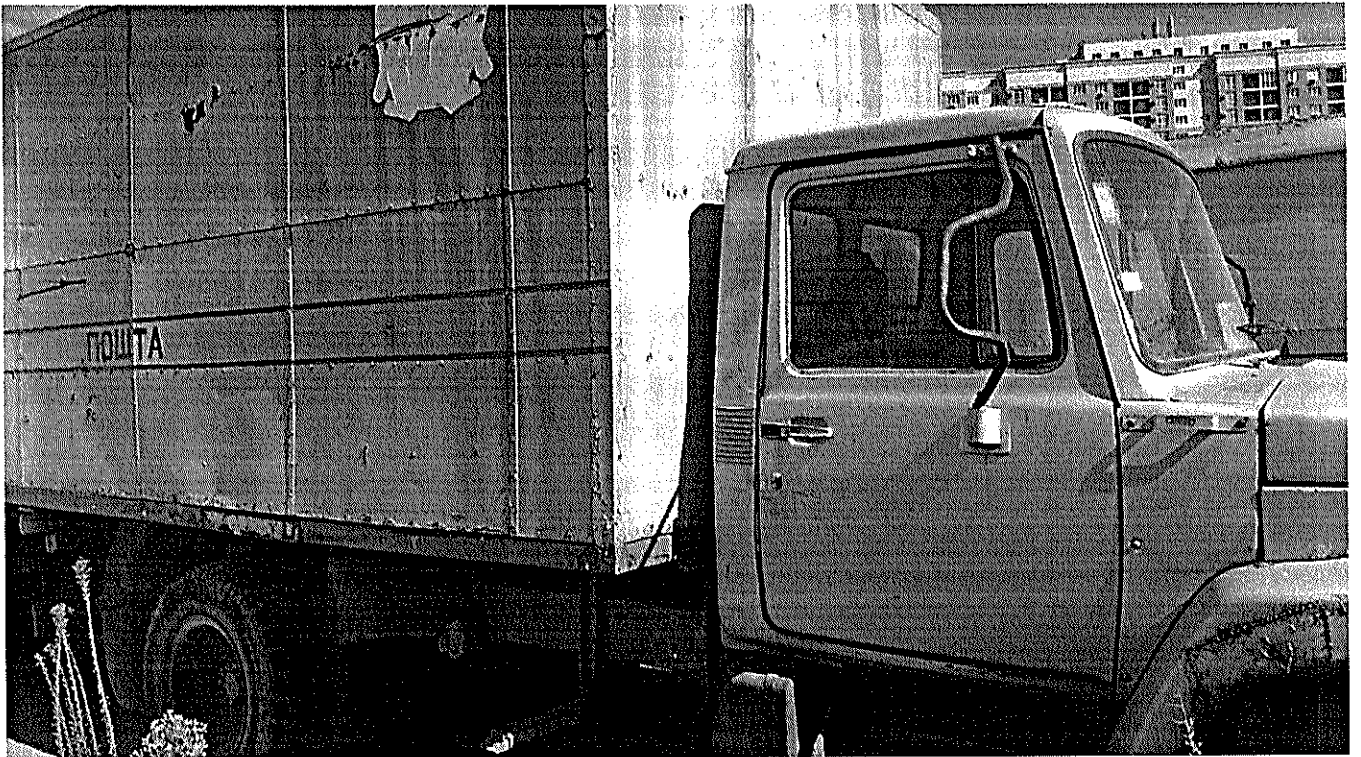
1. Копія свідоцтва про реєстрацію ТЗ.
2. Фото ТЗ.

Об'єкт технічним умовам не відповідає з наступних причин: фізичний знос основних вузлів, агрегатів та складових частин транспортного засобу становить 99 %.

Транспортний засіб має повний фізичний знос та моральне застарівання і не придатний до подальшої експлуатації.
