**АКТ № 63**  
**обстеження фізичного (технічного) стану транспортного засобу,**  
**який не може виконувати свої функції**

Проведено обстеження фізичного (технічного) стану автомобіля УАЗ модель 3741

**ТЕХНІКО-ЕКОНОМІЧНЕ ОБГРУНТУВАННЯ**  
доцільності списання транспортного засобу УАЗ - 3741

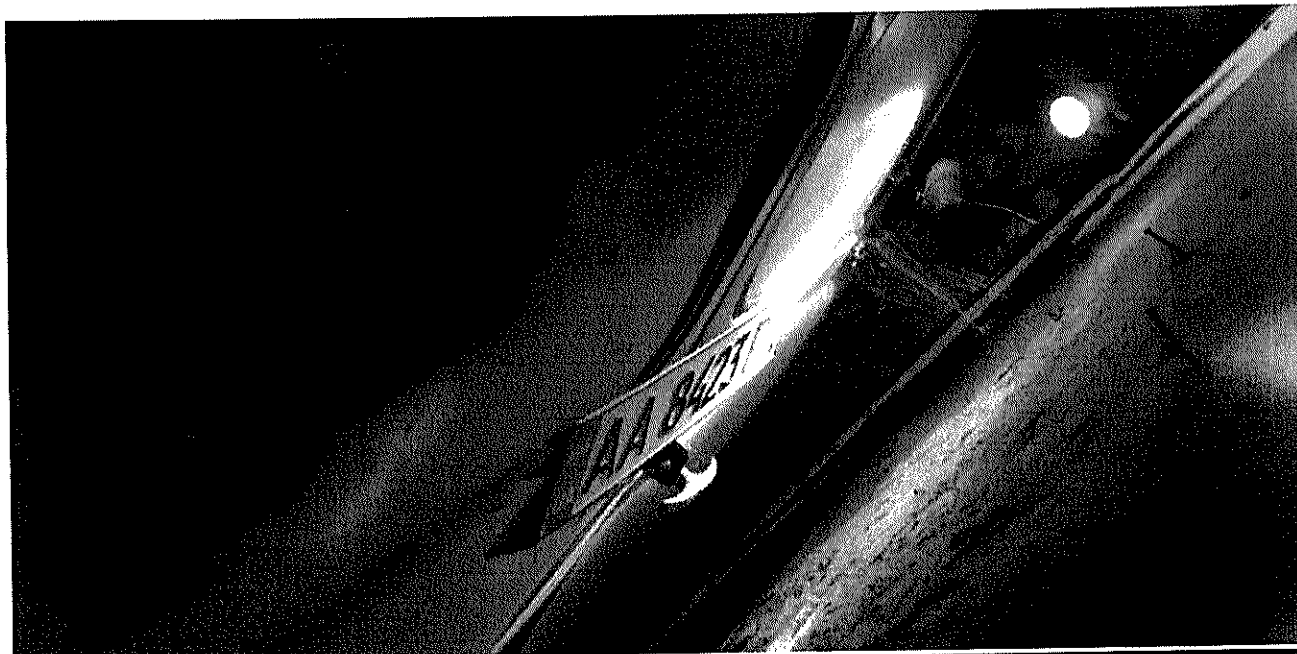
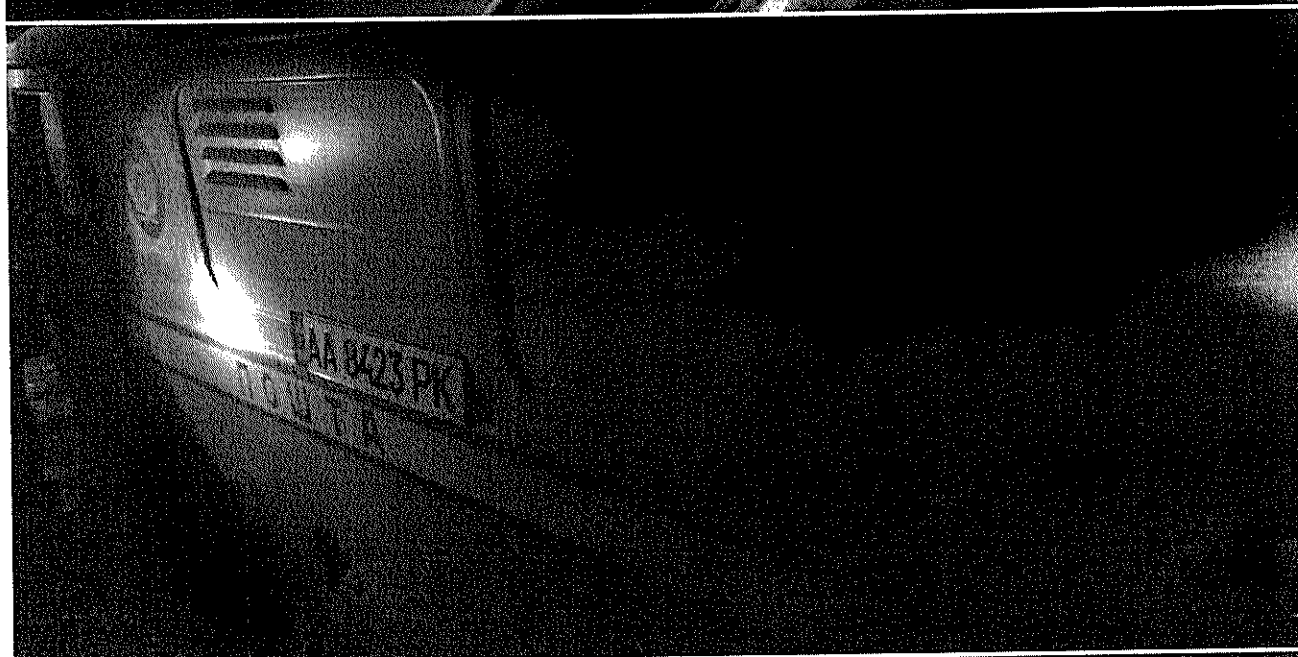
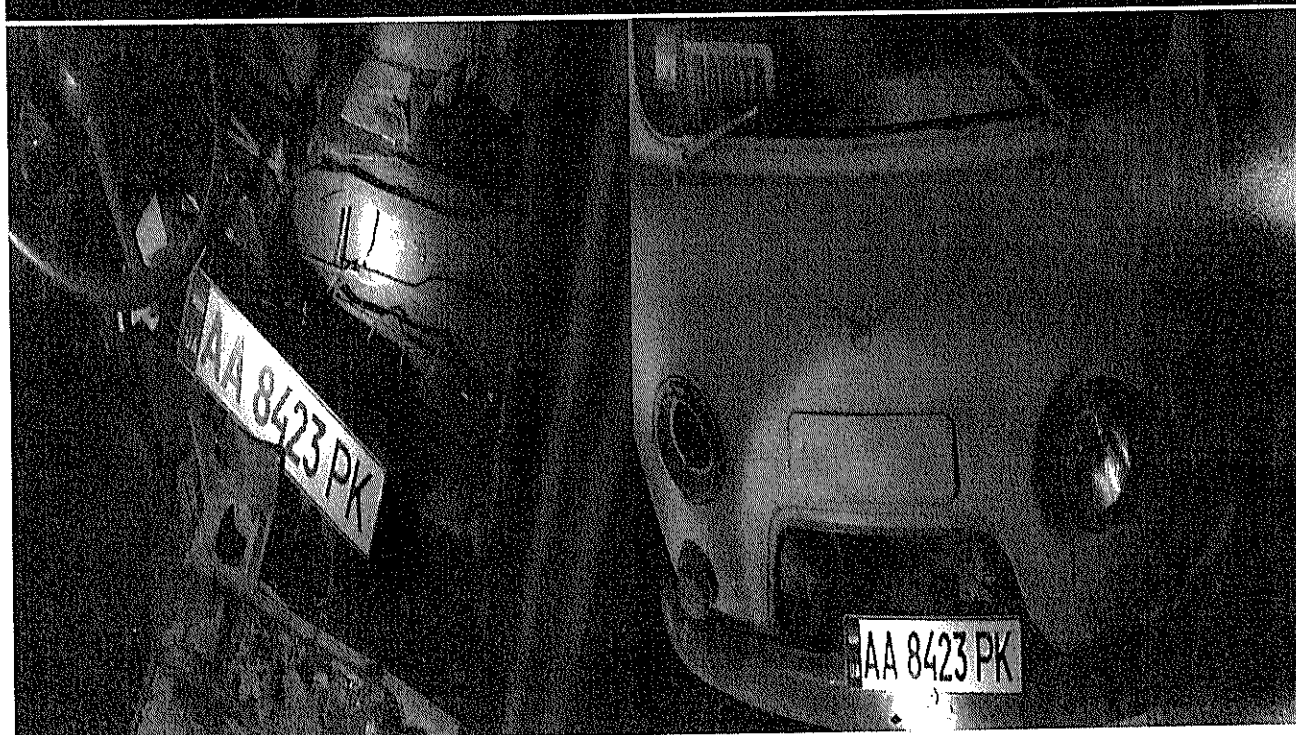
1. Копія свідоцтва про реєстрацію ТЗ.
2. Фото ТЗ.

Об'єкт технічним умовам не відповідає з наступних причин: фізичний знос основних вузлів, агрегатів та складових частин транспортного засобу становить 99 %.

Транспортний засіб має повний фізичний знос та моральне застаріння, не придатний до подальшої експлуатації та відновлення, підлягає списанню.
