АКТ № 4  
обстеження фізичного (технічного) стану транспортного засобу,  
який не може виконувати свої функції

Проведено обстеження фізичного (технічного) стану  
автомобіля Марка  
ЗИЛ 138д.н. 0237ТЕР

**ТЕХНІКО-ЕКОНОМІЧНЕ ОБГРУНТУВАННЯ**  
доцільності списання транспортного засобу Автомобіля марки ЗІЛ 138  
Державний номер 0237ТЕР

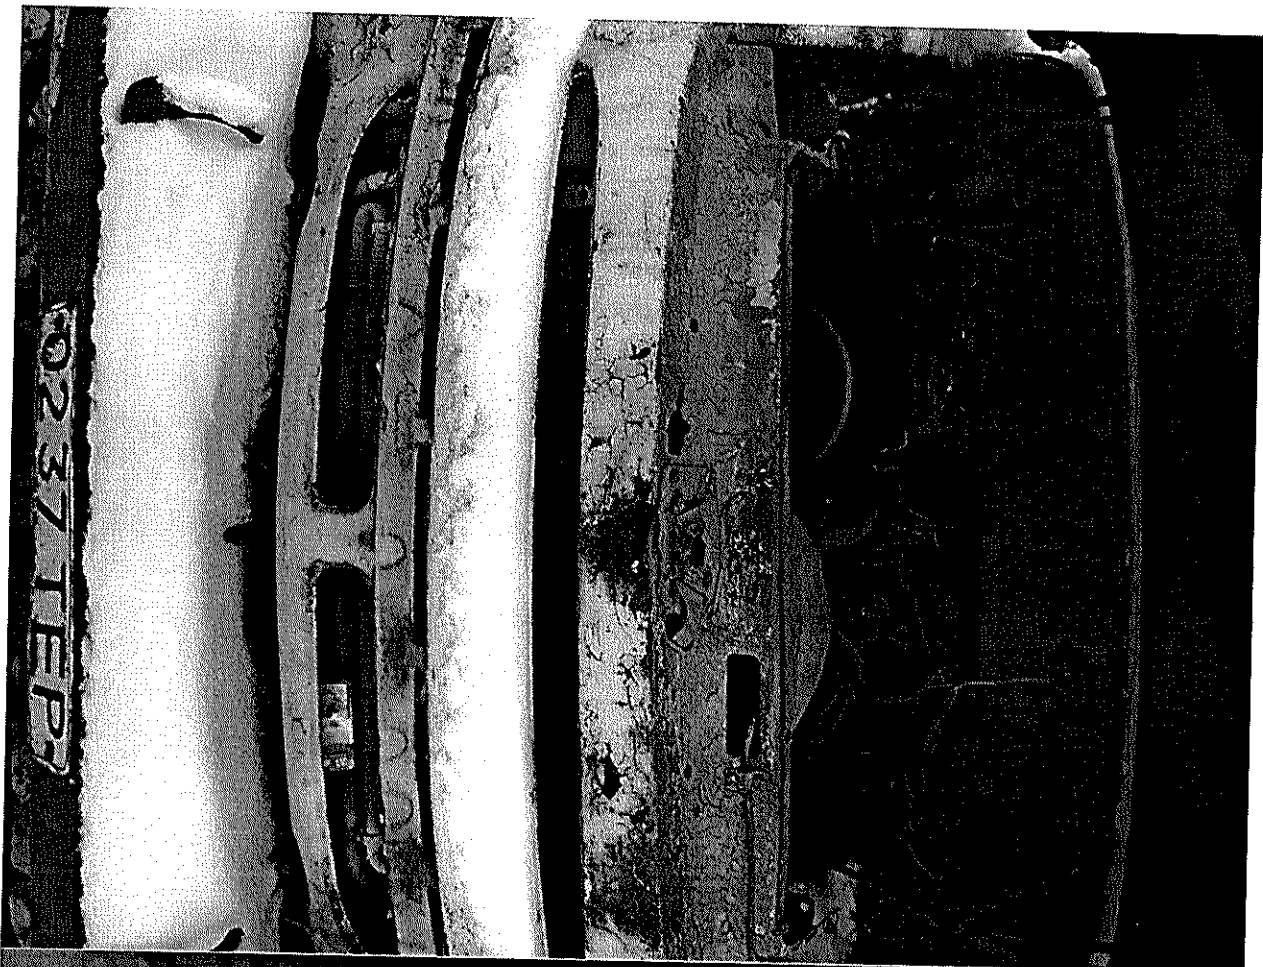
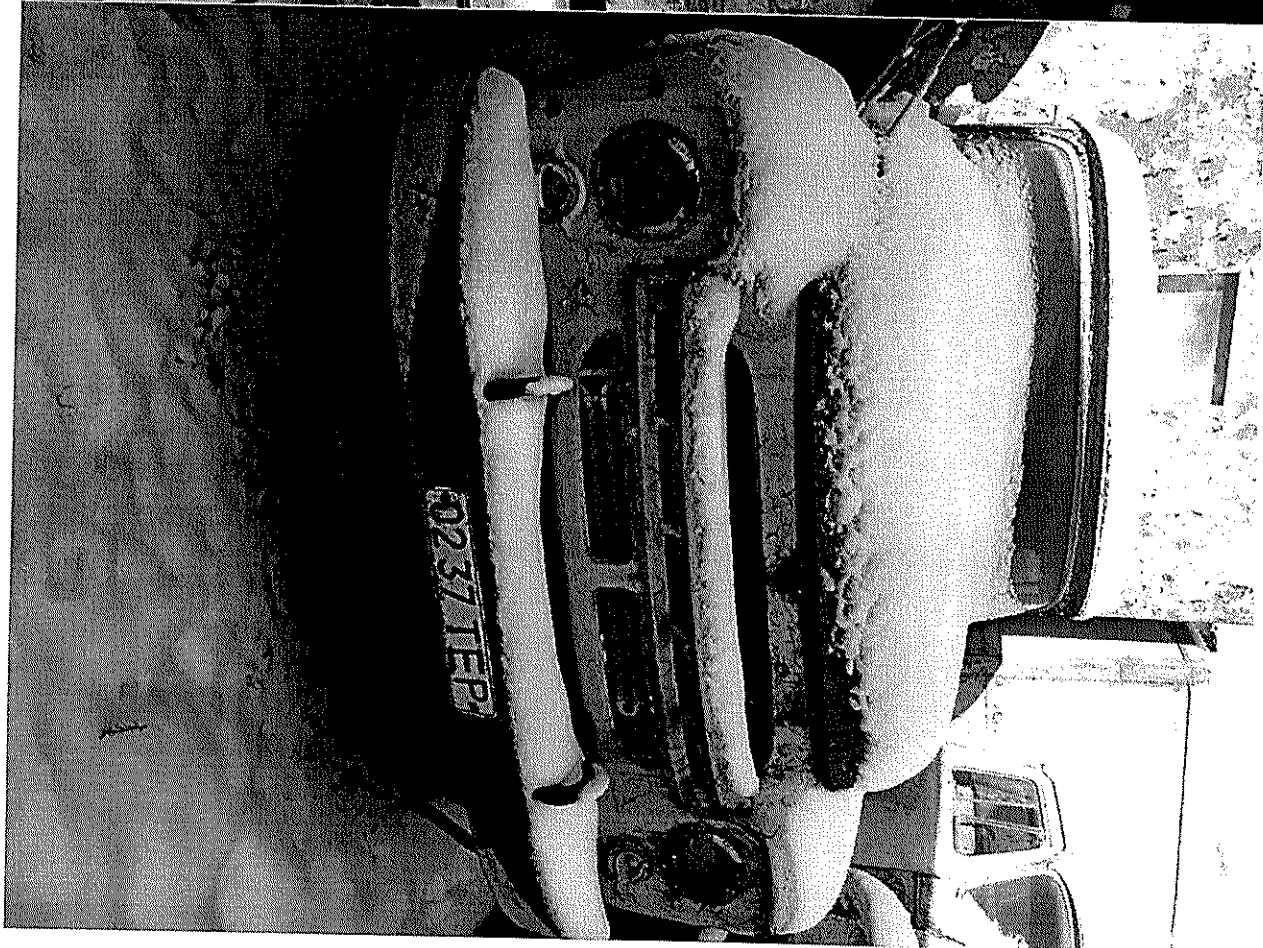
1. Копія свідоцтва про реєстрацію ТЗ.
2. Фото ТЗ.

В результаті тривалої експлуатації вищевказаний транспортний засіб має значний знос кузова, основних вузлів, агрегатів та інших складових, конструктивних елементів.

Транспортний засіб має повний фізичний знос та моральне застарівання, не придатний до подальшої експлуатації та відновлення, підлягає списанню.
