АКТ № 36  
обстеження фізичного (технічного) стану транспортного засобу,  
який не може виконувати свої функції

Проведено обстеження фізичного (технічного) стану автомобіля ГАЗ модель 53

**ТЕХНІКО-ЕКОНОМІЧНЕ ОБГРУНТУВАННЯ**  
доцільності списання транспортного засобу ГА3-53

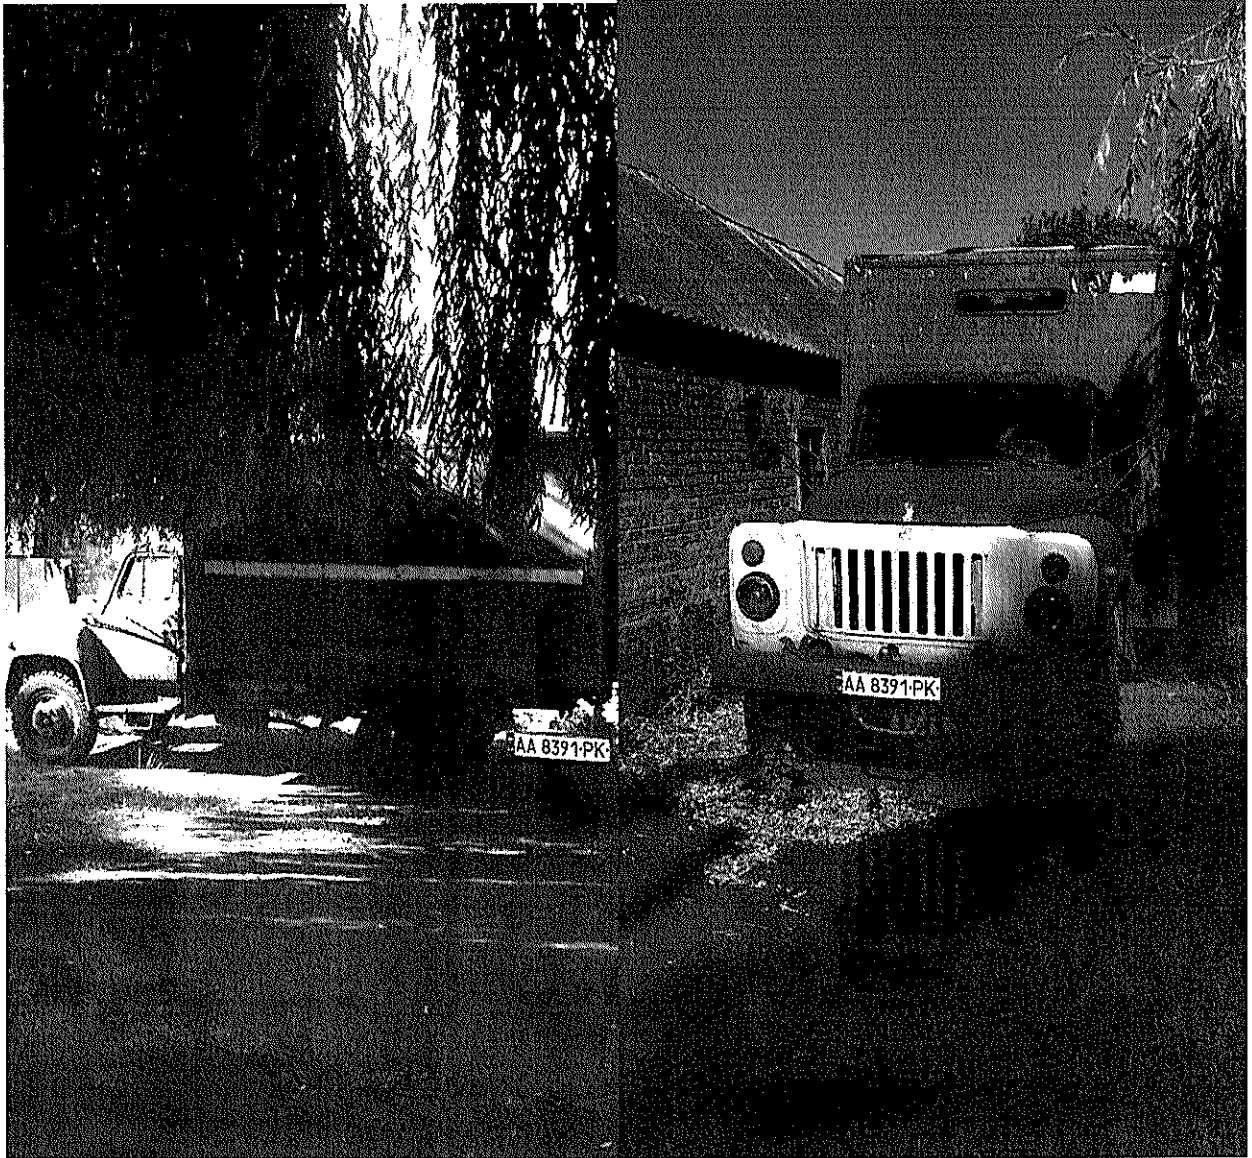
1. Копія свідоцтва про реєстрацію ТЗ.
2. Фото ТЗ.

Об'єкт технічним умовам не відповідає з наступних причин: фізичний знос основних вузлів, агрегатів та складових частин транспортного засобу становить 99 %.

Транспортний засіб має повний фізичний знос та моральне застаріння, не придатний до подальшої експлуатації та відновлення, підлягає списанню.
