АКТ № 90  
обстеження фізичного (технічного) стану транспортного засобу,  
який не може виконувати свої функції

Проведено обстеження фізичного (технічного) стану ГАЗ 2705  
(назва об'єкта)

ТЕХНІКО-ЕКОНОМІЧНЕ ОБГРУНТУВАННЯ  
доцільності списання транспортного засобу ГАЗ 2705

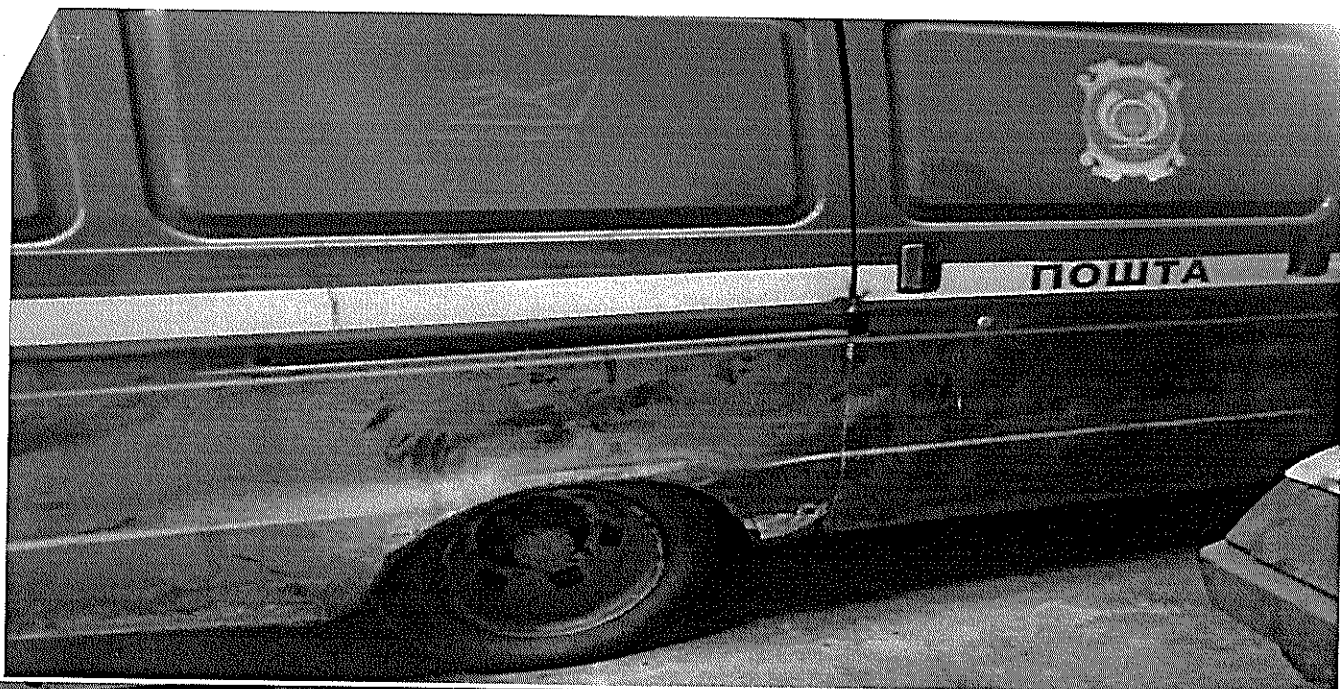
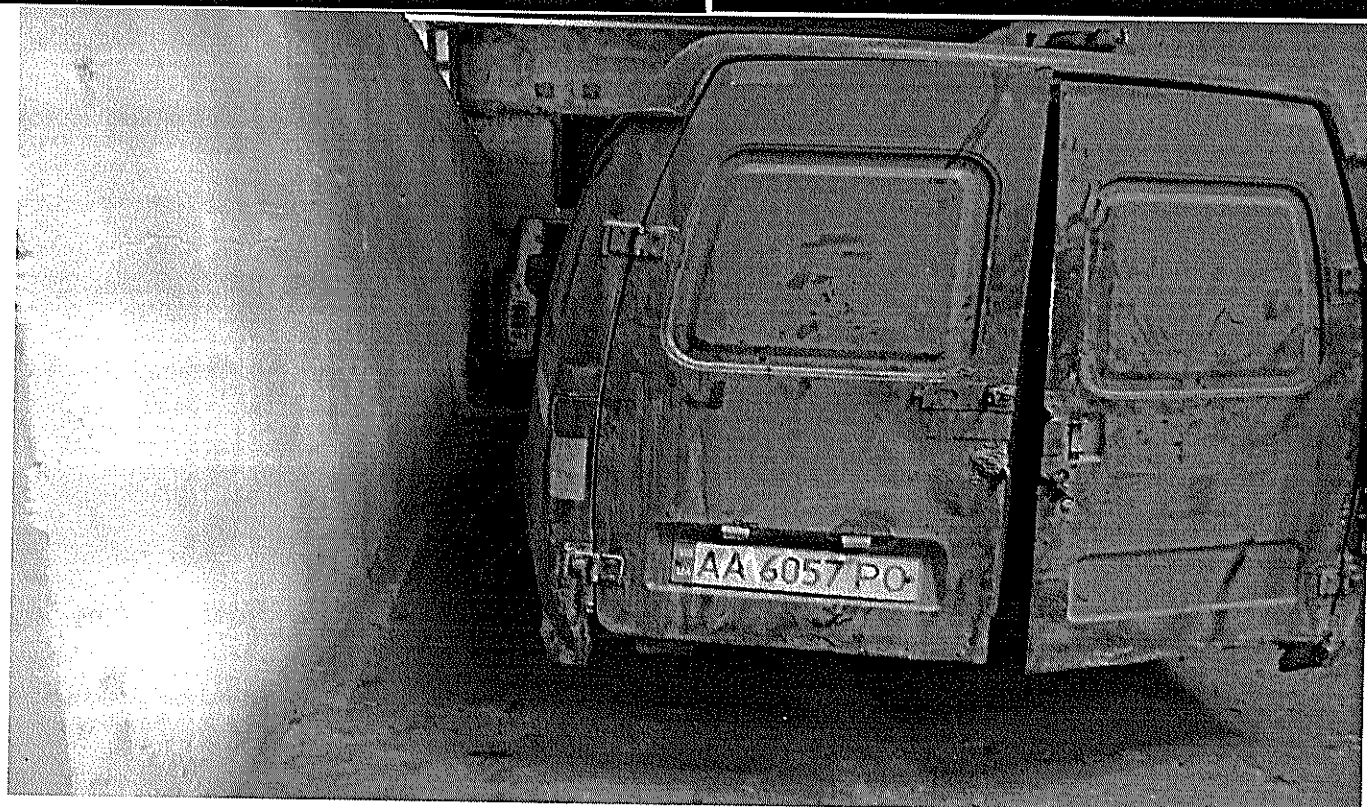
1. Копія свідоцтва про реєстрацію ТЗ.
2. Фото ТЗ.

Об'єкт технічним умовам не відповідає з наступних причин: фізичний знос основних вузлів, агрегатів та складових частин транспортного засобу становить 96,3 %.

Транспортний засіб має повний фізичний знос та моральне застарівання, не придатний до подальшої експлуатації та відновлення, підлягає списанню.
