АКТ № 20

обстеження фізичного (технічного) стану транспортного засобу,  
який не може виконувати свої функції

Проведено обстеження фізичного (технічного) стану  
автомобіля УАЗ-2206 державний реєстраційний номер СВ6418АК  
(назва об'єкта)

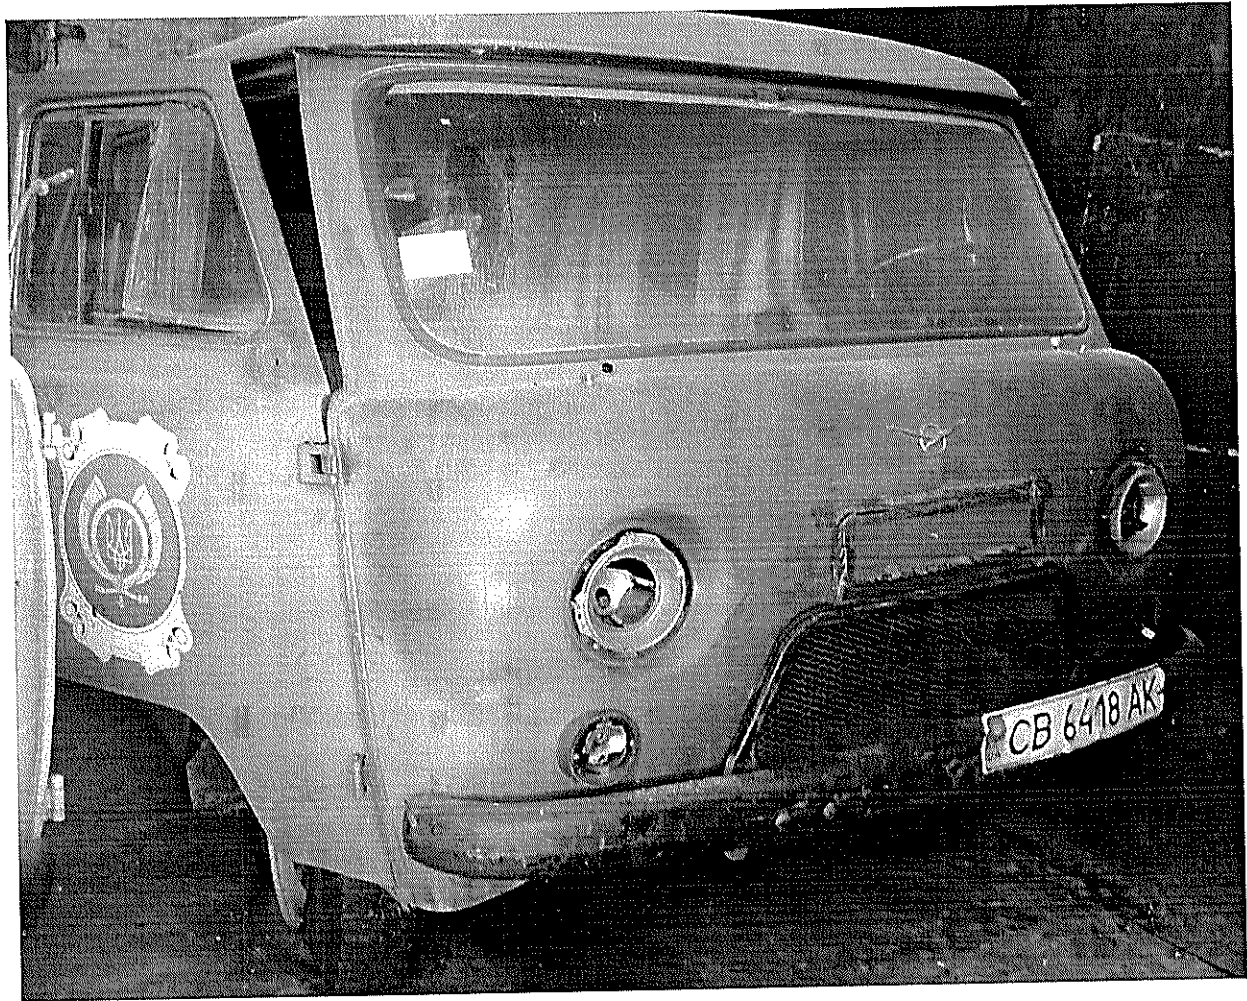
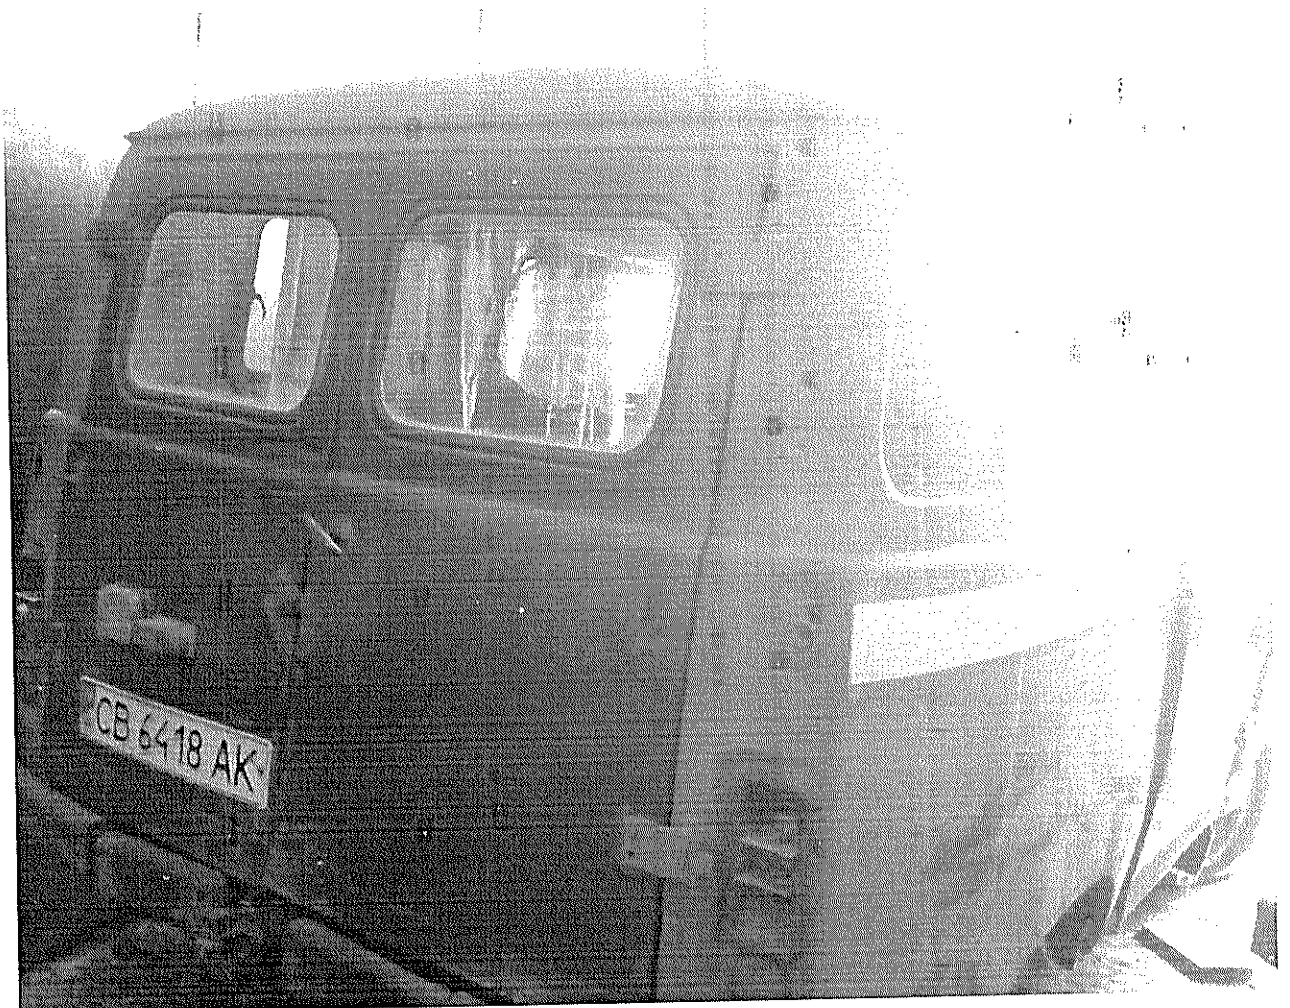
Об'єкт технічним умовам не відповідає з наступних причин: фізичний знос основних вузлів, агрегатів та складових частин транспортного засобу становить 98 %.

Транспортний засіб має повний фізичний знос та моральне застарівання, не придатний до подальшої експлуатації та відновлення, підлягає списанню.
