**АКТ № 12**  
**обстеження фізичного (технічного) стану транспортного засобу,**  
**який не може виконувати свої функції**

Комісія, призначена наказом (розпорядженням) від «01» листопада 2019 р. № 1809  
провела огляд автомобіля марки ВІС-2345

**ТЕХНІКО-ЕКОНОМІЧНЕ ОБГРУНТУВАННЯ**  
**доцільності списання транспортного засобу ВІС-2345**

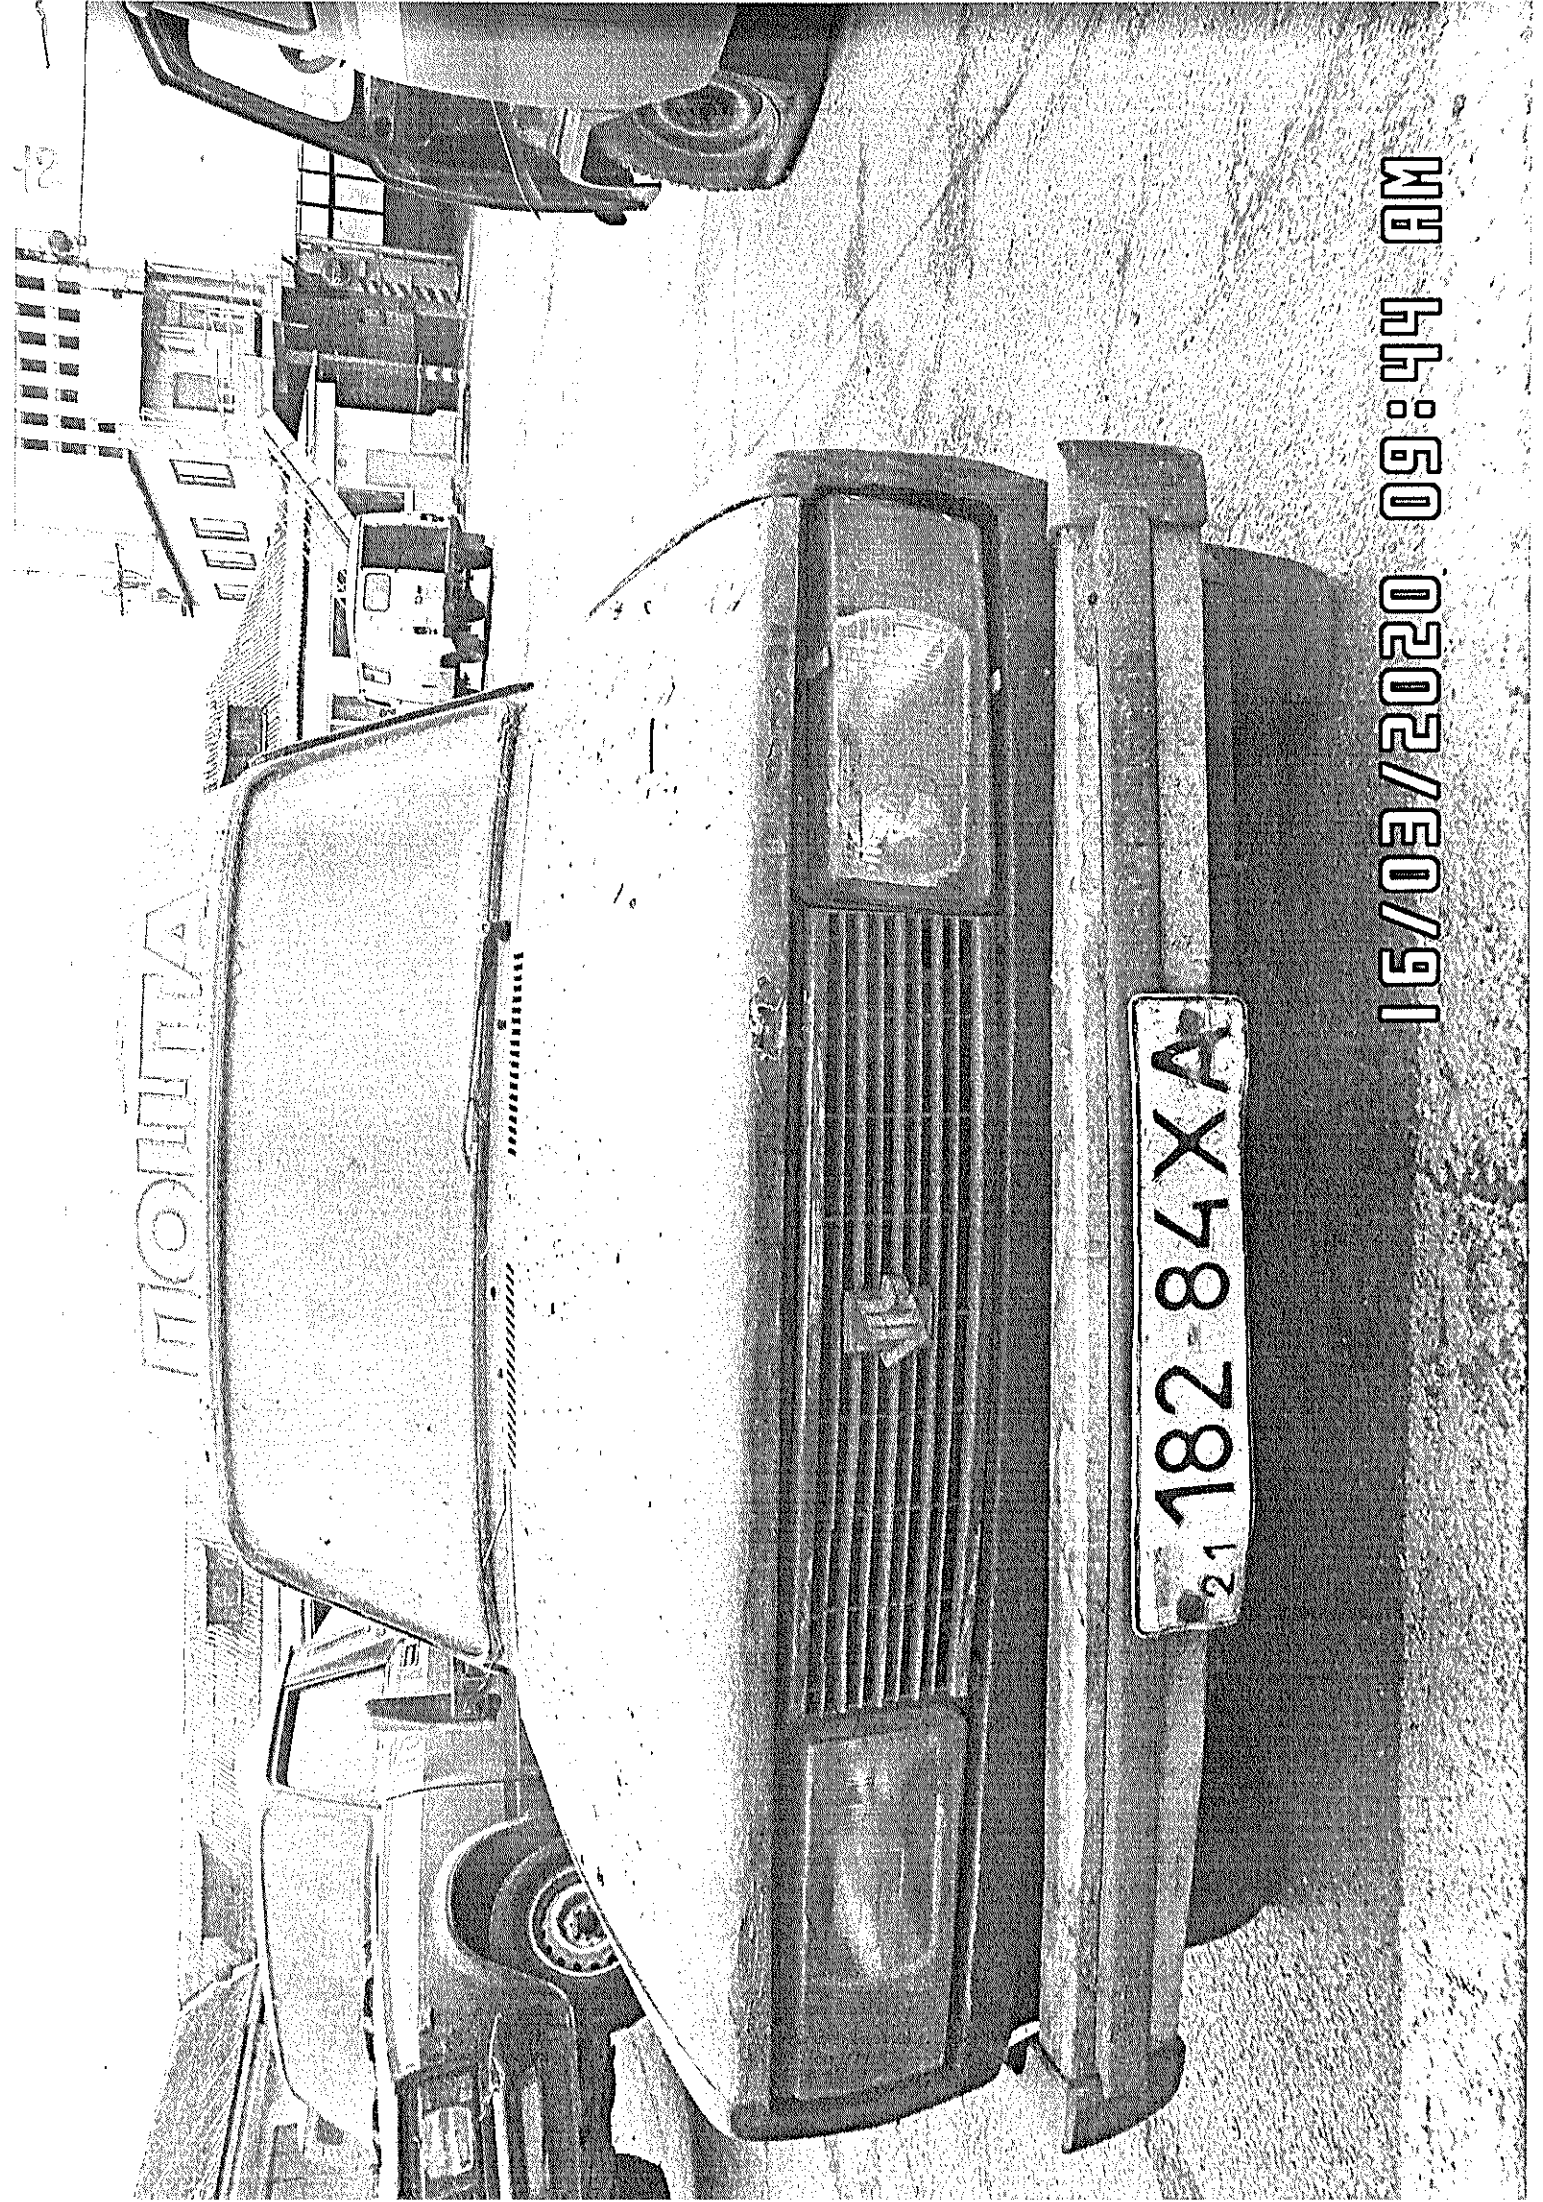
В результаті тривалої експлуатації вищевказаний транспортний засіб має значний знос кузова, основних вузлів, агрегатів та інших складових, конструктивних елементів.

Транспортний засіб має повний фізичний знос та моральне застаріння, не придатний до подальшої експлуатації та відновлення, підлягає списанню.
