АКТ № 12
обстеження фізичного(технічного) стану транспортного засобу,
яке не може виконувати свої функції

Комісія, призначена наказом від 21 жовтня 2019 року № 3041
провела огляд автомобіля ИЖ 27156, державний реєстраційний номер СА0958АХ, який знаходиться у підзвіті Коваленка Василя Івановича

ТЕХНІКО - ЕКОНОМІЧНЕ ОБГРУНТУВАННЯ
доцільності списання транспортного засобу ИЖ 27156

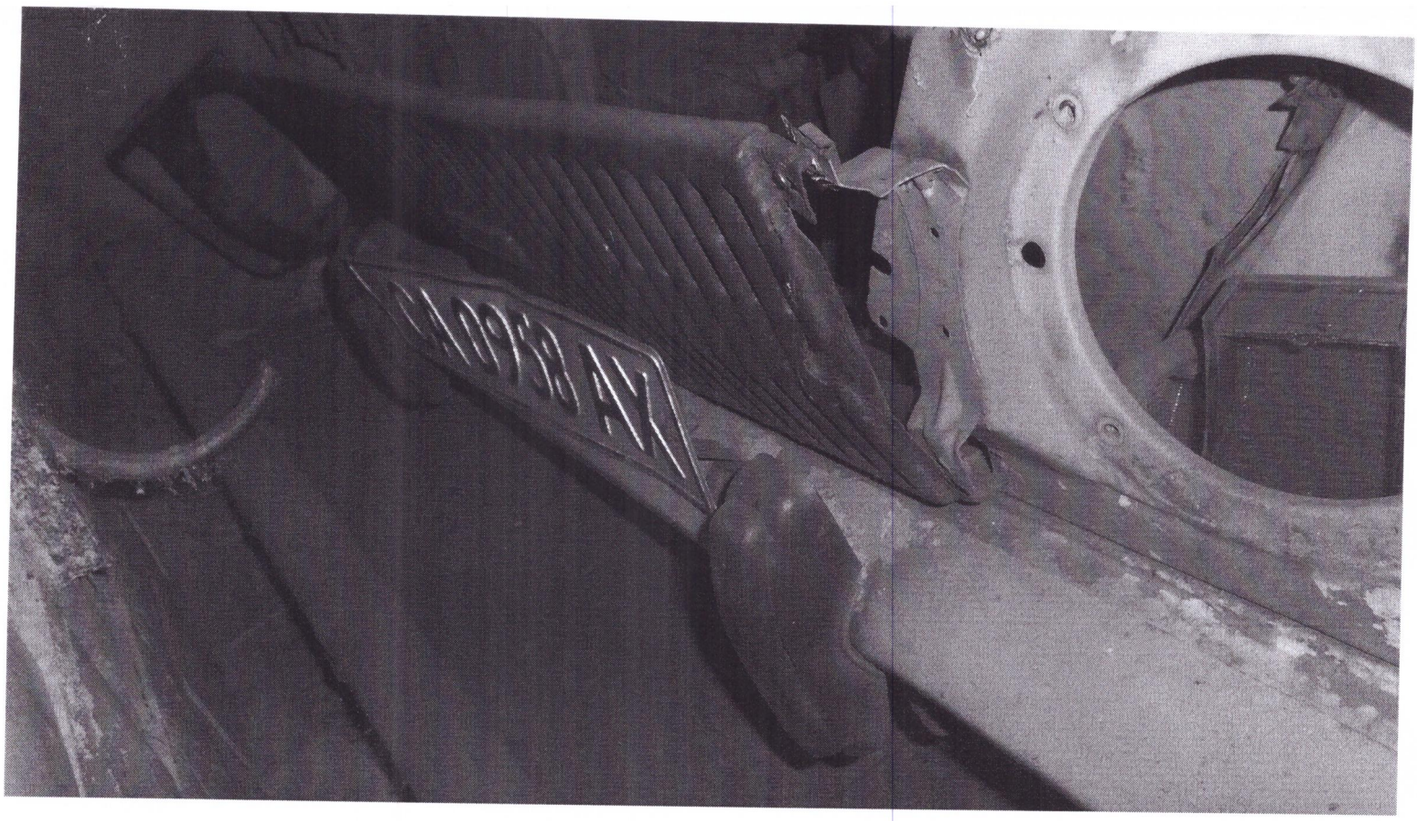
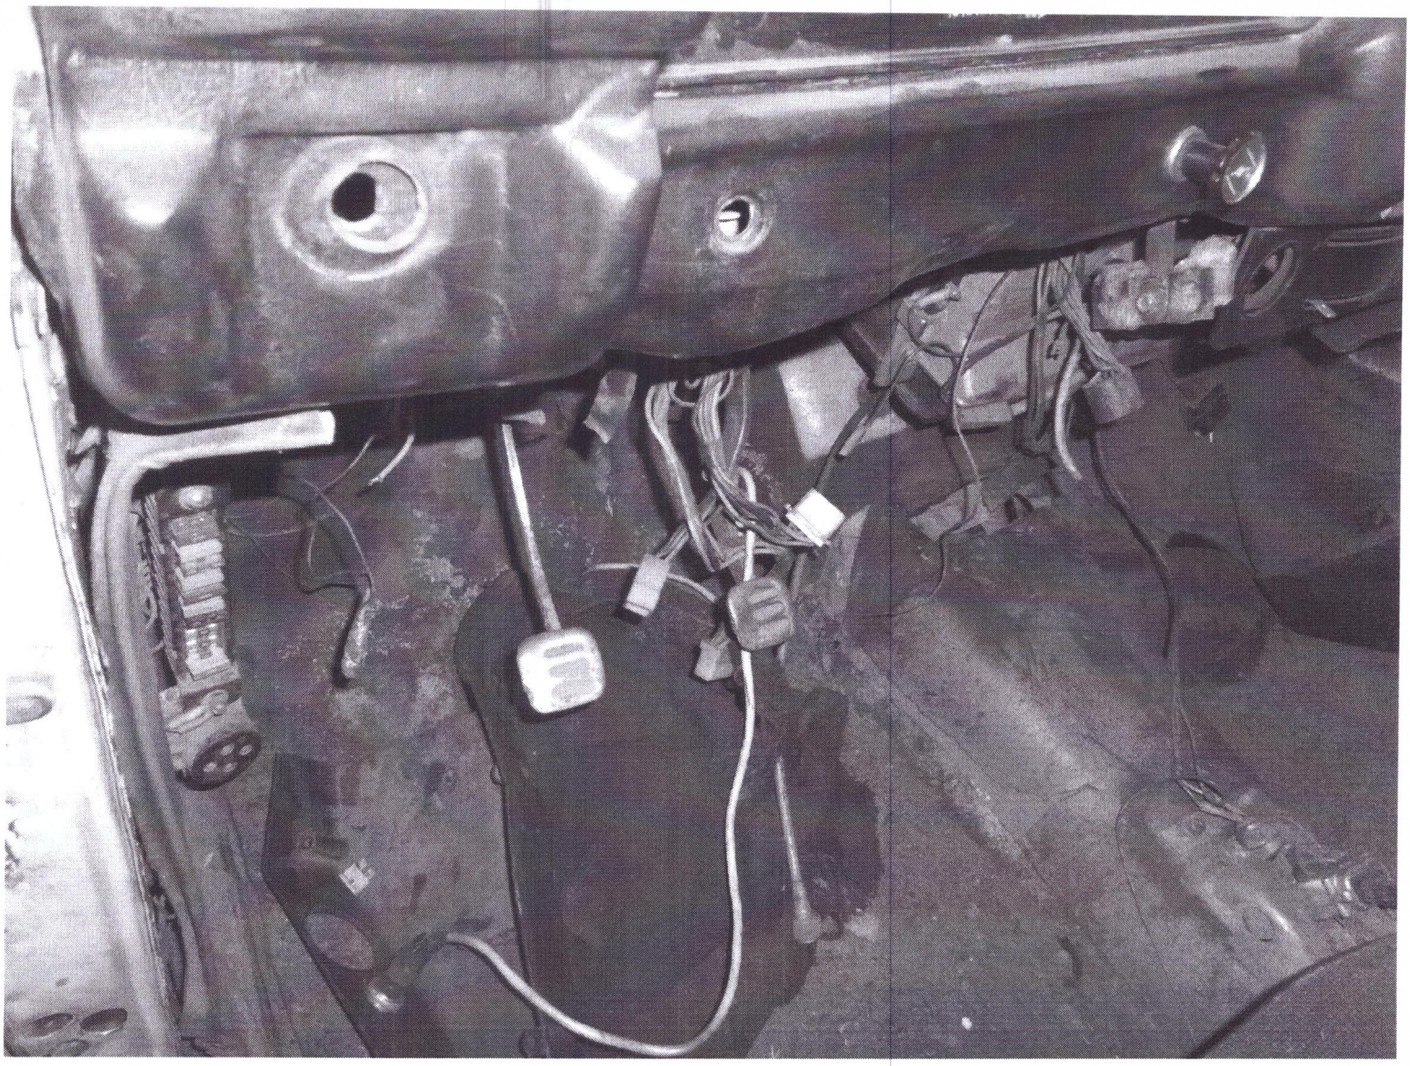
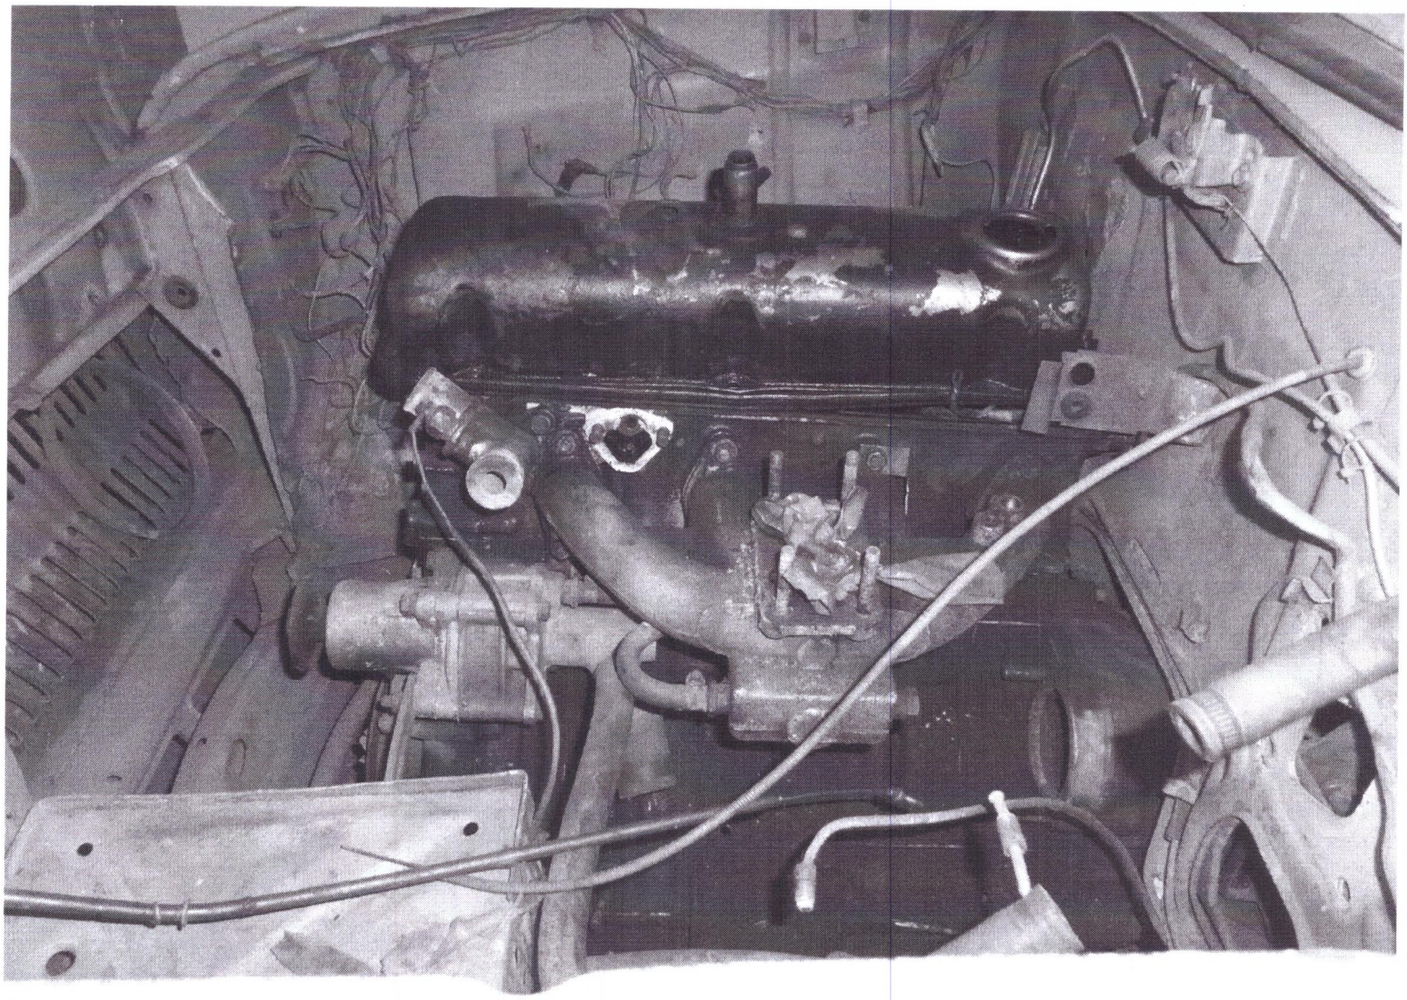
№ з\п	Найменування	Короткий технічний стан та характеристика виявлених дефектів	Відсоток зносу
1	Рама	-	-
2	Кузов (кабіна)	Наскрізна корозія днища, порогів, лонжеронів, двері	99%
3	Двигун	Значний знос КШМ, підтікання масла, поведена ГБЦ, розкомплектований (акт від 22.11.2016р.) копія акту додається	99 %
	Стартер	Замкнуто обмотку якоря	99%
	Генератор	Відсутній (акт від 22.11.2016р.) копія акту додається	
	Компрессор	-	
	Турбокомпресор	-	
	Карбюратор	Корозія корпусу	99%
4	Коробка передач	Знос посадочних місць підшипників	99%
5	Задній міст	Знос корпусу, корозія	98%
	Ресори (пружини)	Повна втрата робочих властивостей, природній знос, тріщина корінного листа	100%
	Амортизатори	Підтікання рідини	99%

6	Передній міст	Наскрізна корозія балки	99%
	Диски коліс	Відсутній (акт від 22.11.2016р.) копія акту додається	
	Ресори (пружини)	Втрата робочих властивостей, тріщина	99%
	Амортизатори	Втрата цілісності корпусу	99%
	Передня вісь	-	
7	Механізм рульового управління	Відсутній (акт від 22.11.2016р.) копія акту додається	
8	Фургон	Тріщини стойок, корозія	99%
	Радіатор	Забиті соти радіатора, пропускна спроможність менше 70%	99%
	Електропристрої	Окислення контактів, пошкодження кріплень	98%
	Фари	Відсутній (акт від 22.11.2016р.) копія акту додається	
	Головний гальмовий циліндр	Корозія та граничний знос поверхні циліндра	99%
	Акумуляторна батарея	Відсутня (акт від 22.11.2016р.) копія акту додається	
9	Автошини	Відсутні (акт від 22.11.2016р.) копія акту додається

Об'єкт технічним умовам не відповідає з наступних причин: фізичний знос основних вузлів, агрегатів та складових частин транспортного засобу становить 99 %.

Висновки та пропозиції комісії:
Транспортний засіб має повний фізичний знос та моральне застарівання, не придатний до подальшої експлуатації та відновлення, підлягає списанню
