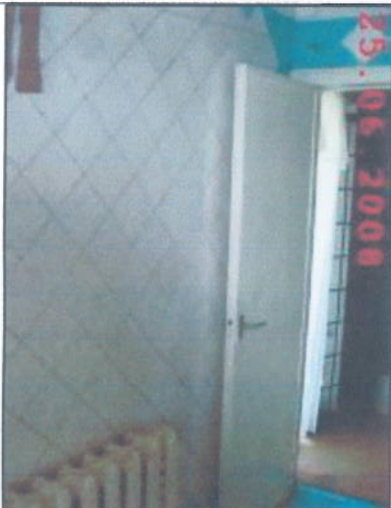
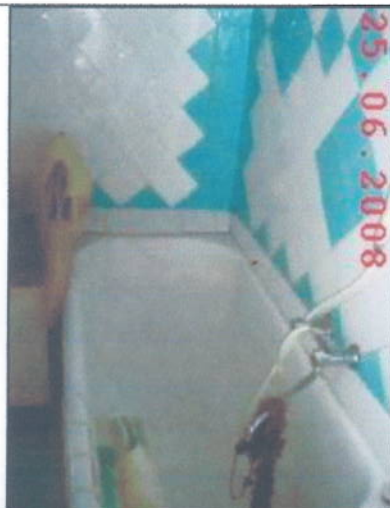
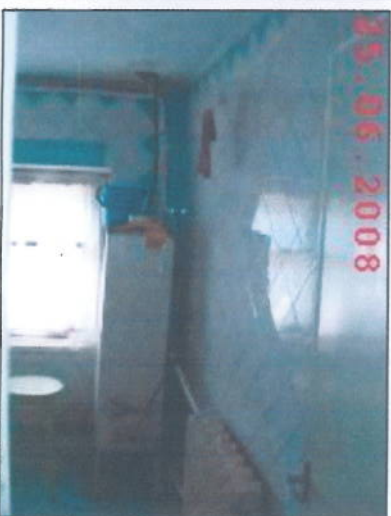
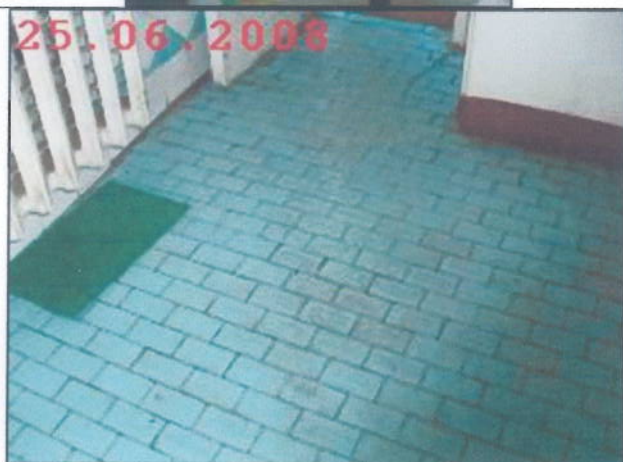
**Ванна кімната**

| <b>Стіни</b> | <i>Плитка</i> |
| <b>Стеля</b> | <i>Пофарбована</i> |
| <b>Підлога</b> | <i>Плитка</i> |
| <b>Заповнення отворів</b> | <i>Двері – дерев'яні, пофарбовані, вікна – дерев'яні пофарбовані</i> |
| <b>Візуальні дефекти внутрішнього оздоблення</b> | - |

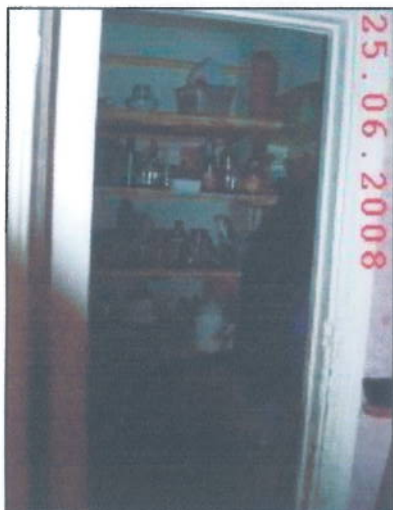
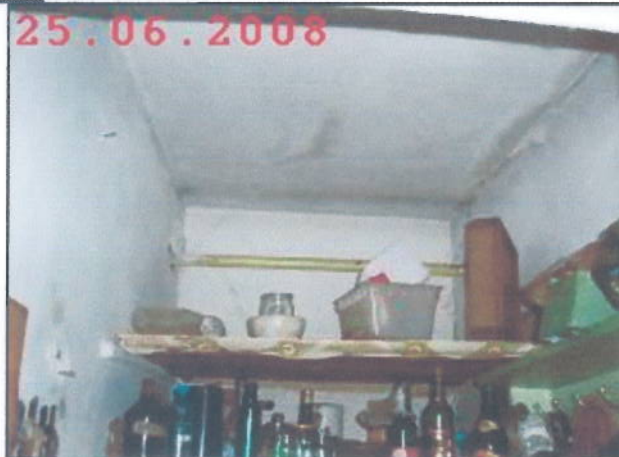
**Комора № 3**

| Стіни | Пофарбовані |
| Стеля | Пофарбована |
| Підлога | Лінолеум |
| Візуальні дефекти внутрішнього оздоблення | - |
| Заповнення отворів | Двері – дерев'яні, пофарбовані |

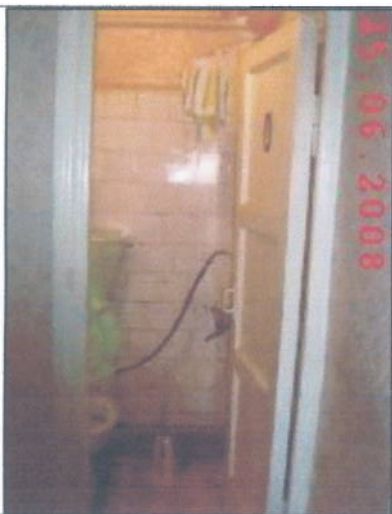
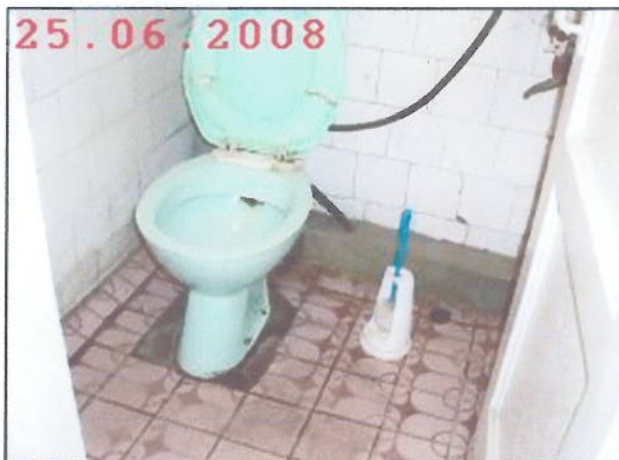
**Туалет № 7**

| Стіни | Плитка |
| Стеля | Пофарбована |
| Підлога | Плитка |
| Заповнення отворів | Двері – дерев'яні, пофарбовані |
| Візуальні дефекти внутрішнього оздоблення | - |

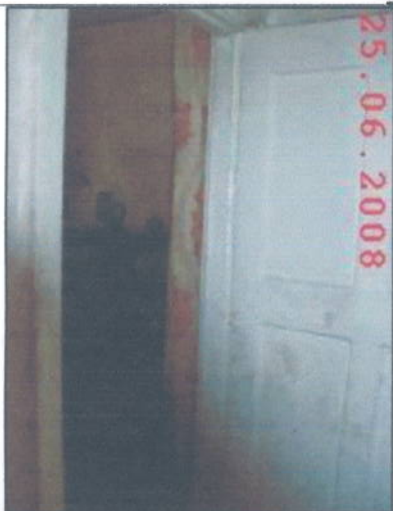
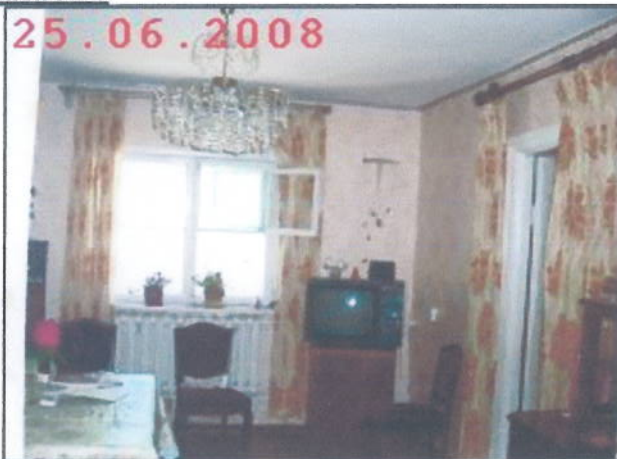
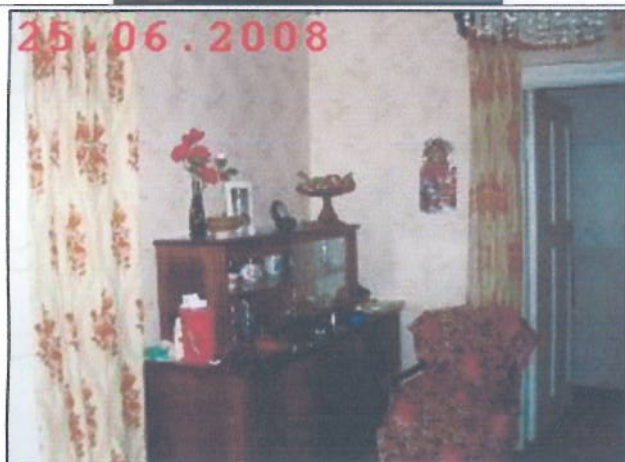
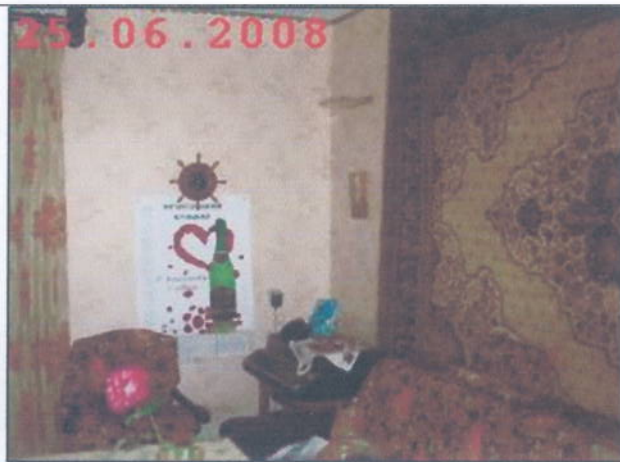
**Житлова кімната № 8**

| Стіни | Шпалери |
| Стеля | Пофарбована |
| Підлога | Лінолеум |
| Заповнення отворів | Двері – дерев'яні, пофарбовані; вікна – дерев'яні пофарбовані |
| Візуальні дефекти внутрішнього оздоблення | - |

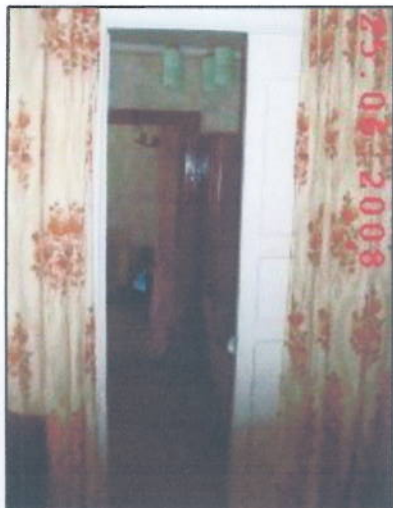
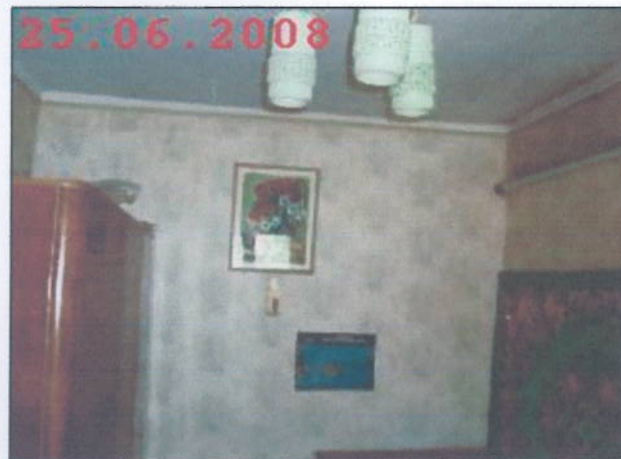
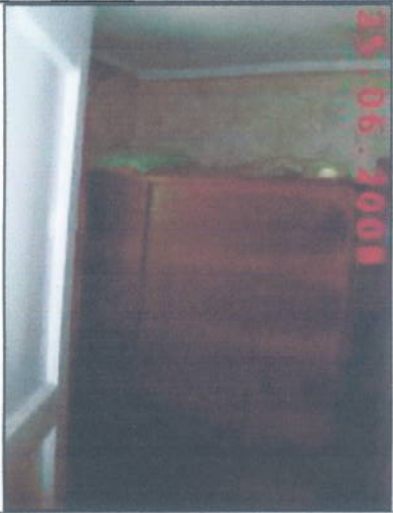
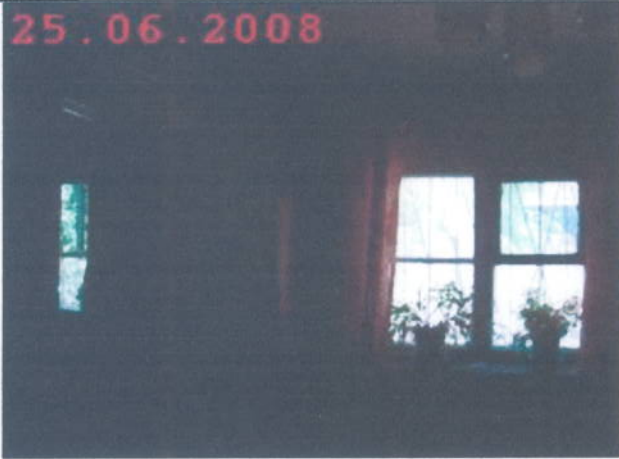
**Житлова кімната № 9**

| Стіни | Шпалери |
| Стеля | Пофарбована |
| Підлога | Лінолеум |
| Заповнення отворів | Двері – дерев'яні, пофарбовані; вікна – дерев'яні пофарбовані |
| Візуальні дефекти внутрішнього оздоблення | - |

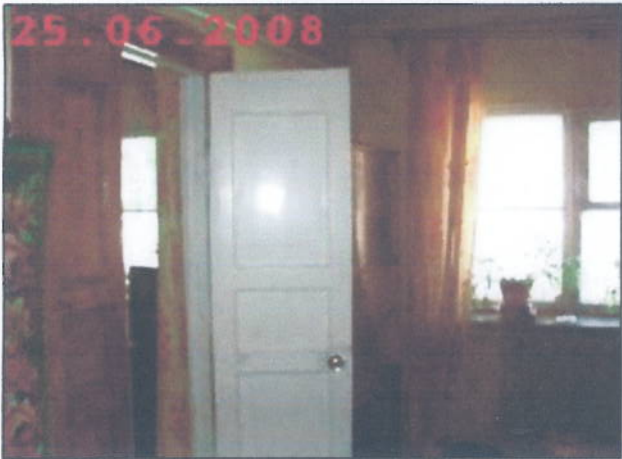
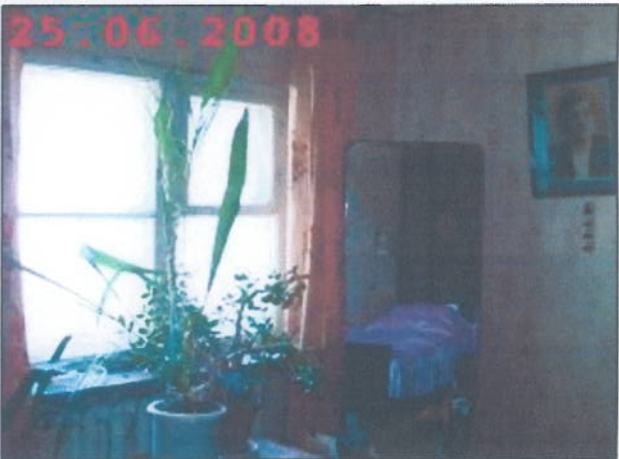
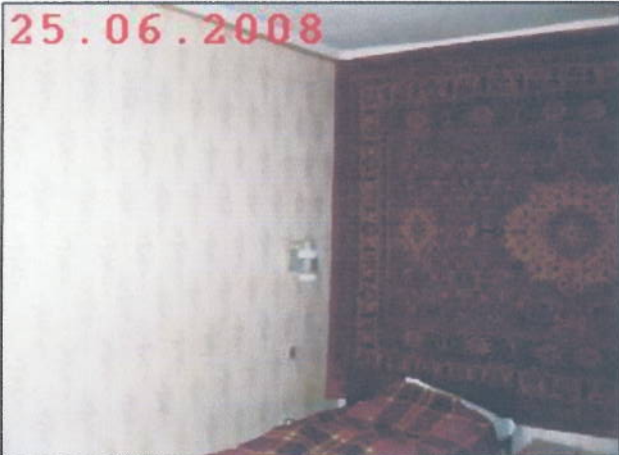
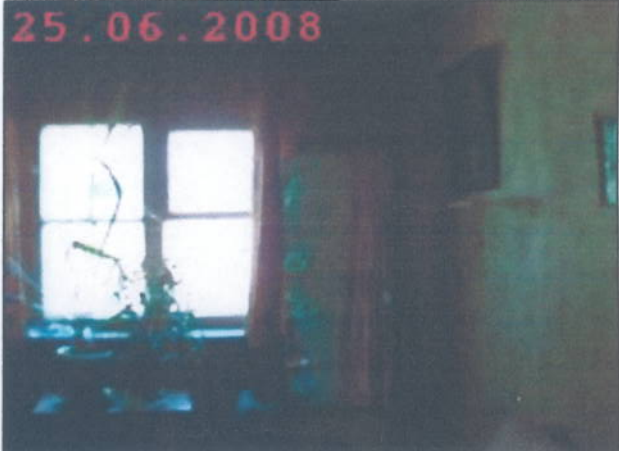
**Житлова кімната № 10**

| Стіни | Шпалери |
| Стеля | Пофарбована |
