АКТ № 22  
обстеження фізичного (технічного) стану транспортного засобу,  
який не може виконувати свої функції

Проведено обстеження фізичного (технічного) стану автомобіля ВАЗ 2107 ВМ5457АІ який знаходиться у підзвіті Вербицького В.І.

**ТЕХНІКО-ЕКОНОМІЧНЕ ОБГРУНТУВАННЯ**  
доцільності списання транспортного засобу **ВАЗ 2107, ВМ5457АІ**

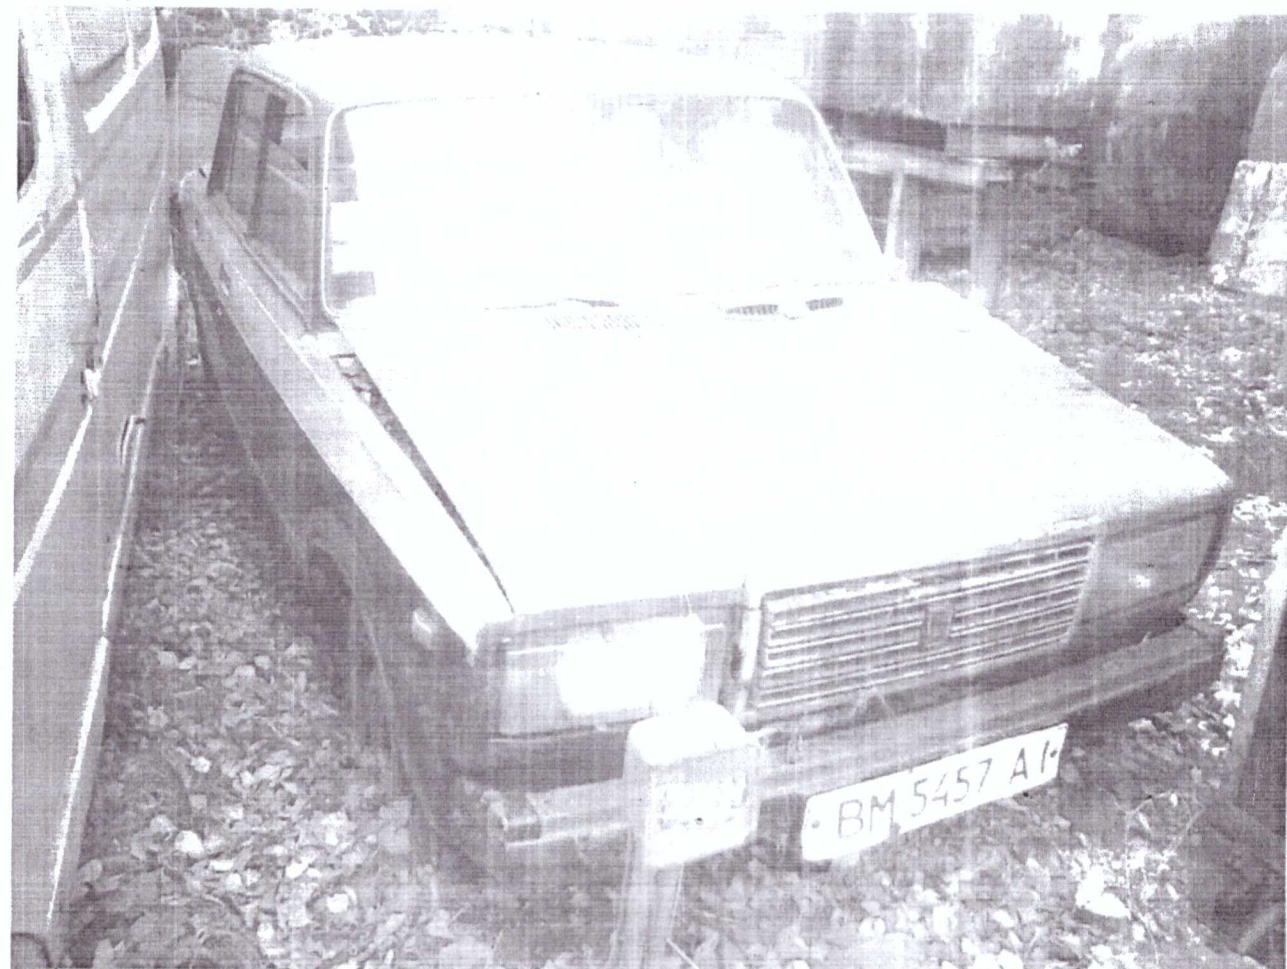
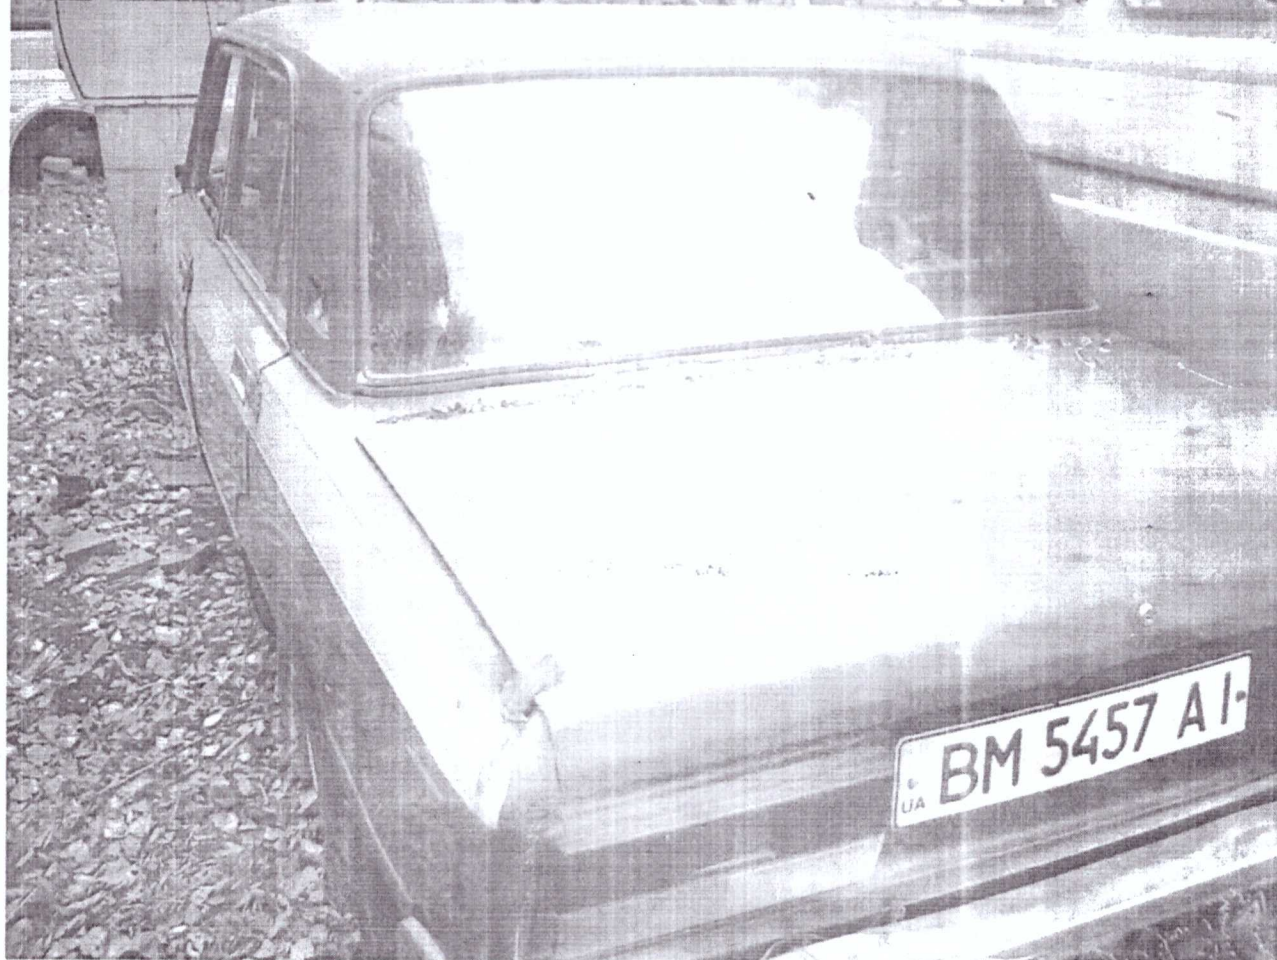
Транспортний засіб має повний фізичний знос, не придатний до подальшої експлуатації та відновлення, автомобіль не відповідає нормам безпечної експлуатації, до подальшої експлуатації не придатний, підлягає списанню.
