**АКТ № 66**  
**обстеження фізичного (технічного) стану транспортного засобу,**  
**який не може виконувати свої функції**

Проведено обстеження фізичного (технічного) стану автомобіля ГАЗ 31029 реєстраційний номер  
AA6331PT

**ТЕХНІКО-ЕКОНОМІЧНЕ ОБГРУНТУВАННЯ**  
**доцільності списання транспортного засобу ГАЗ 31029**

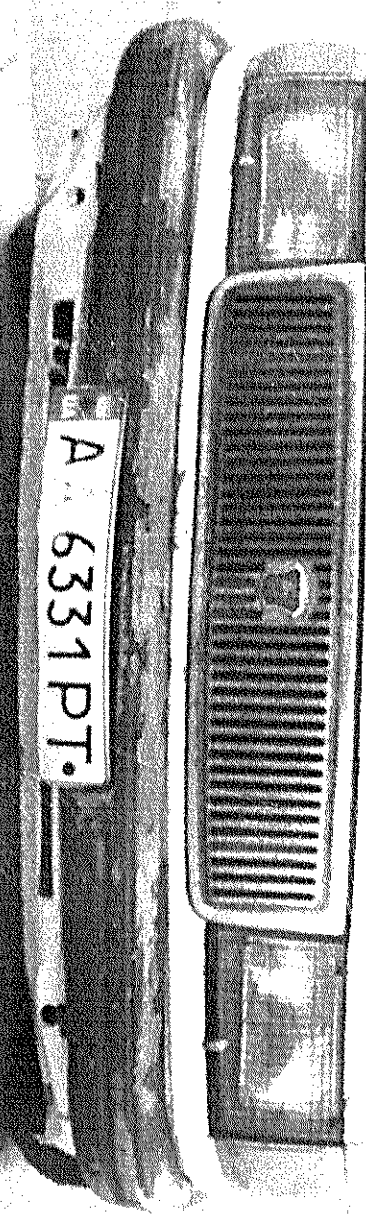
| № з/п | Найменування | Короткий технічний стан та характеристика виявлених дефектів | Відсоток зносу |
|---|---|---|---|
| 2 | Кузов (кабіна) | <i>Корозія боковин</i> | 98% |
| 3 | Двигун | Знос поршневої групи, знос КШМ, тріщина головки блоку | 98% |

фізичний знос основних вузлів, агрегатів та складових частин транспортного засобу становить- 98,14%

**Висновки та пропозиції :** Транспортний засіб має повний фізичний знос та моральне застарівання, не придатний до подальшої експлуатації та відновлення, підлягає списанню.
