АКТ № 27

обстеження фізичного (технічного) стану транспортного засобу,  
який не може виконувати свої функції

Проведено обстеження фізичного (технічного) стану  
автомобіля УАЗ-3909 державний реєстраційний номер 02175МН

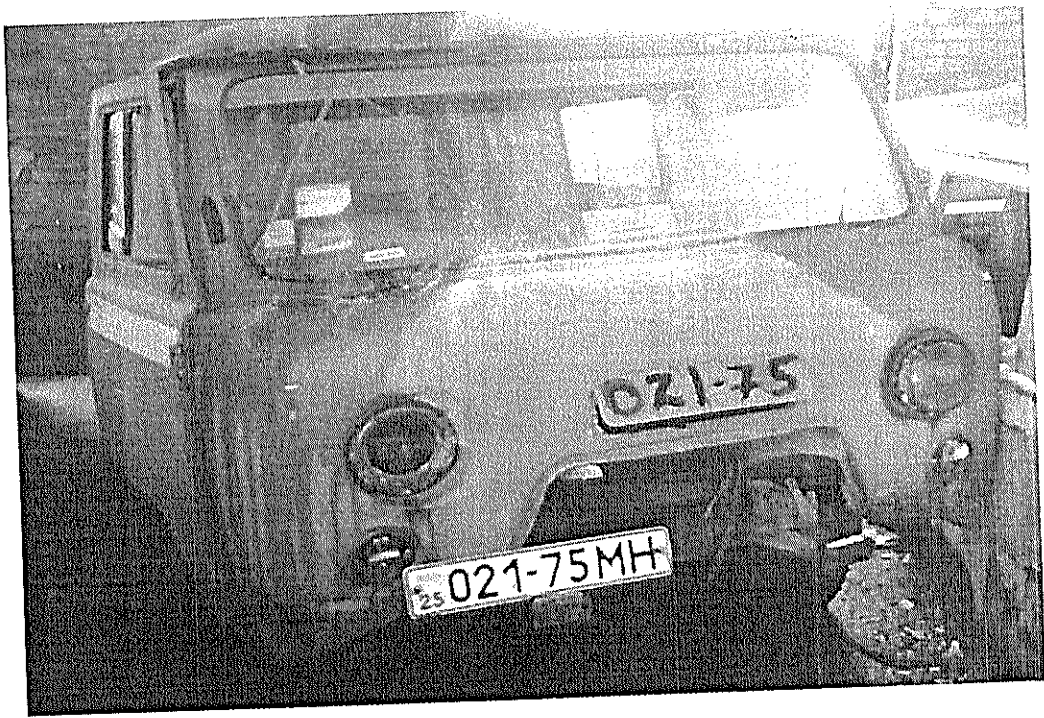
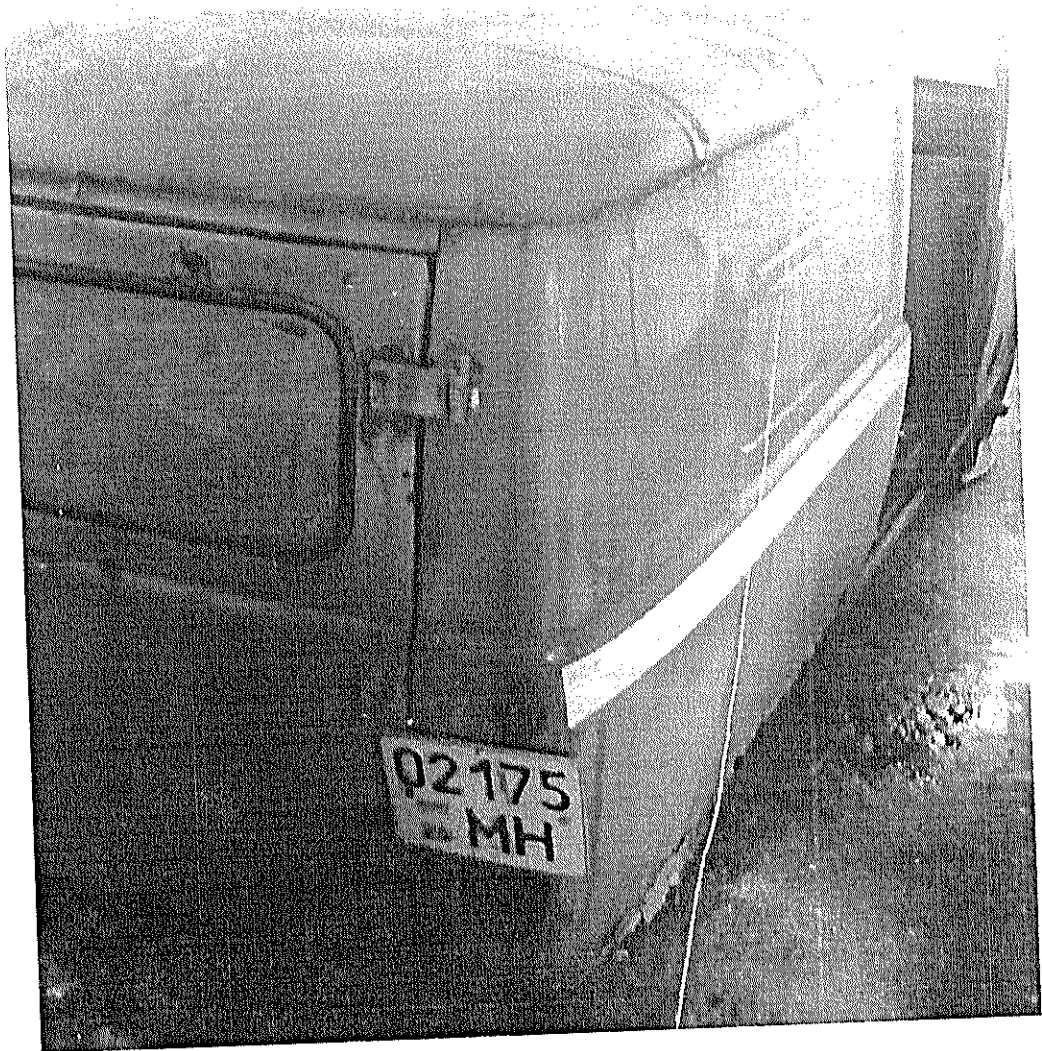
| №<br>з/п | Найменування | Короткий технічний стан та характеристика виявлених<br>дефектів | Відсоток<br>зносу |
|---|---|---|---|
| 1 | Рама | Корозія, та прогини поперечин, деформація лонжеронів | 99% |
| 2 | Кузов (кабіна) | Корозія днища, дверей, боковин, деформація дверей,<br>зруйновані петлі дверей, зварні шви | 99% |
| 5 | Задній міст | Поломка головної пари, ступиць, негерметичність | 99% |
| | Диски коліс | Тріщини дисків, розбиті отвори кріплення | 100% |
| | Ресори (пружини) | Поломка корінних листів | 99% |
| | Амортизатори | Знос втулок, знос штоків | 100% |

| № з\п | Найменування | Короткий технічний стан та характеристика виявлених дефектів | Відсоток зносу |
|---|---|---|---|
| 9 | Автошини | Спрацьований протектор повністю, автошини не відповідають вимогам експлуатації, норму пробігу пройдено повністю | 100% |

Транспортний засіб має повний фізичний знос та моральне застарівання, не придатний до подальшої експлуатації та відновлення, підлягає списанню.
