Додаток 3  
до Регламенту бізнес-процесу «Списання  
непридатних транспортних засобів  
АТ «Укрпошта»

**АКТ № 40**  
**обстеження фізичного (технічного) стану транспортного засобу,  
який не може виконувати свої функції**

« 28 » 08 20 20 р. м. Дніпро  
Проведено обстеження фізичного (технічного) стану Автомобіля ВАЗ -2105 АЕ 6375 СІ ,  
(назва об'єкта)  
який знаходиться у підзвіті Черкас А.В.  
(ПІБ матеріально-відповідальної особи (водія))

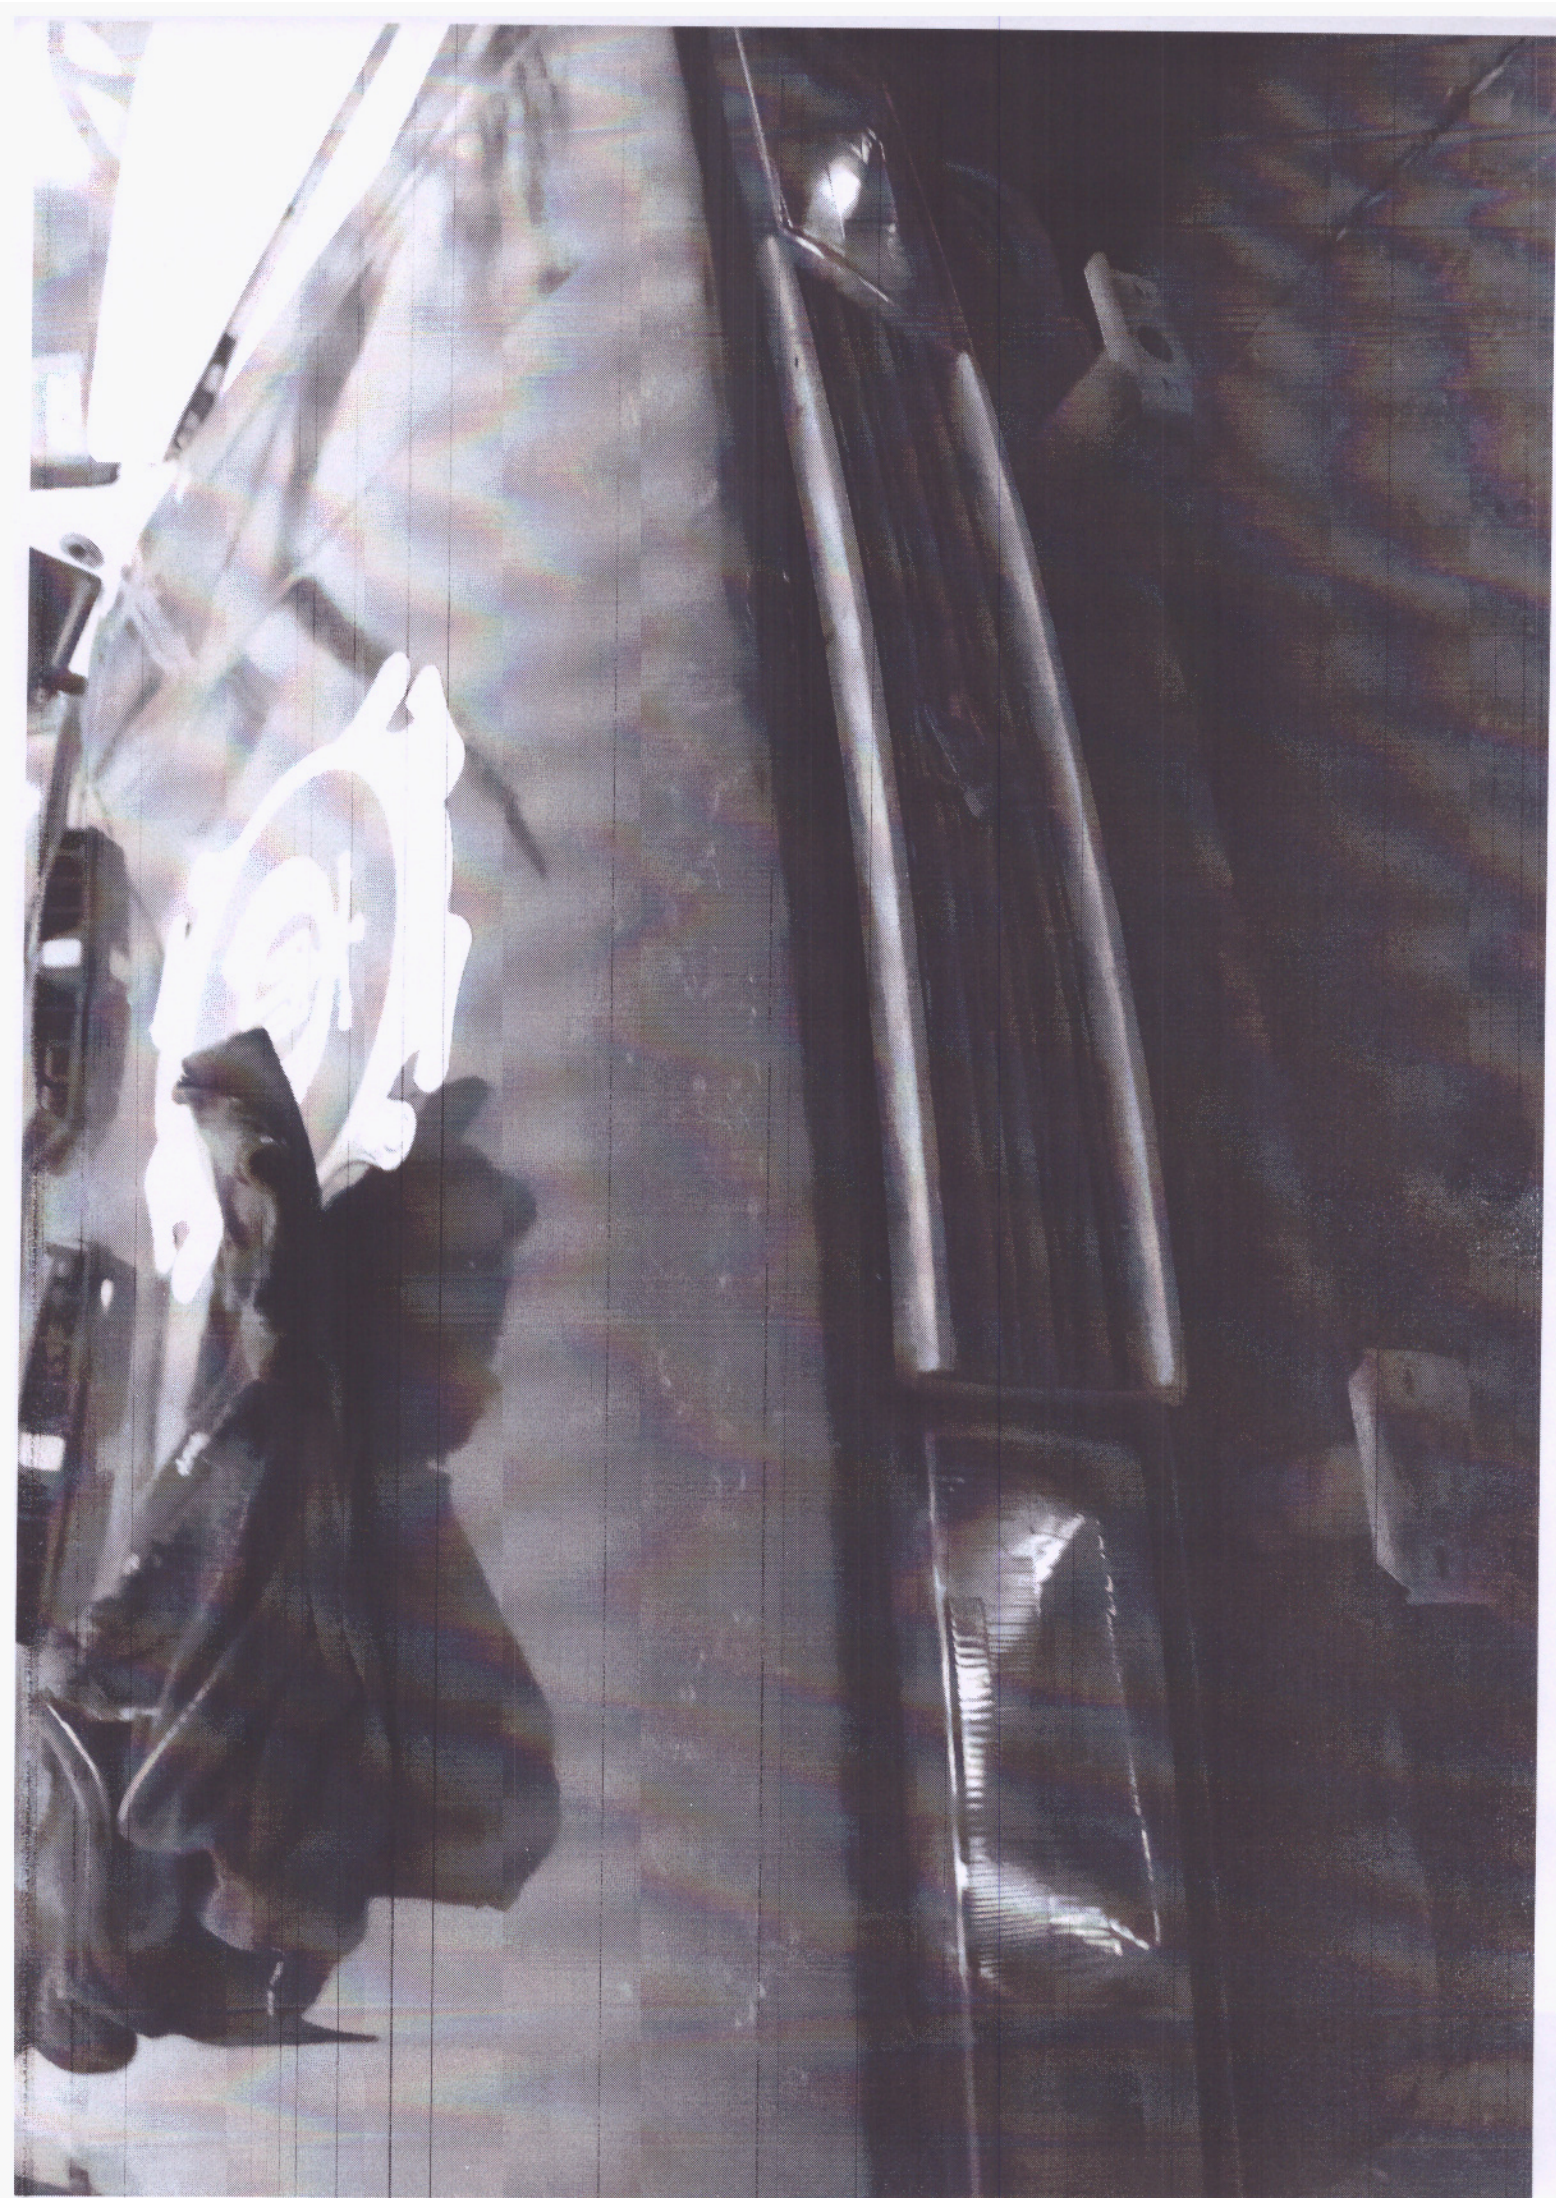
AE 6375 C1

| Об'єкт технічним умовам не відповідає з наступних причин: фізичний знос основних вузлів, агрегатів та складових частин транспортного засобу становить 99% |
| Висновки та пропозиції: транспортний засіб має повний фізичний знос та моральне застарівання, не придатний до подальшої експлуатації та відновлення, підлягає списанню |
