**АКТ № 43**  
**обстеження фізичного (технічного) стану транспортного засобу,**  
**який не може виконувати свої функції**

Комісія, призначена наказом (розпорядженням) від «01» листопада 2019 р. № 1809  
провела огляд автомобіля: марки - УАЗ-3741  
який знаходиться у підзвіті Полешко Миколи Васильовича

**ТЕХНІКО-ЕКОНОМІЧНЕ ОБГРУНТУВАННЯ**  
**доцільності списання транспортного засобу УАЗ 3741**

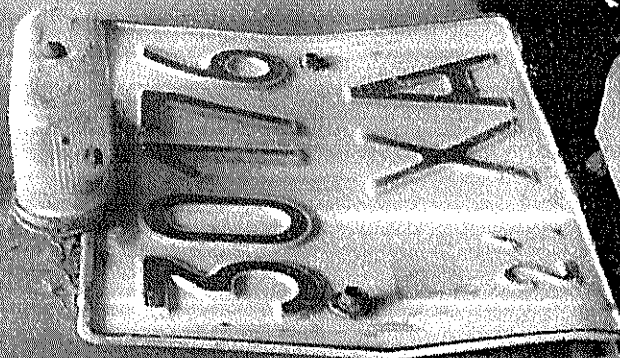
301-76 XA

Об'єкт технічним умовам не відповідає з наступних причин: фізичний знос основних вузлів, агрегатів та складових частин транспортного засобу становить 98,5 %

Транспортний засіб має повний фізичний знос та моральне застарівання, не придатний до подальшої експлуатації та відновлення, підлягає списанню.
