**АКТ № 2**  
**обстеження фізичного (технічного) стану транспортного засобу,**  
**який не може виконувати свої функції**

Проведено обстеження фізичного (технічного) стану  
автомобіля УАЗ-3909, д.н. 02152 ВК

**ТЕХНІКО-ЕКОНОМІЧНЕ ОБГРУНТУВАННЯ**  
доцільності списання транспортного засобу: УАЗ-3909, д.н. 02152ВК

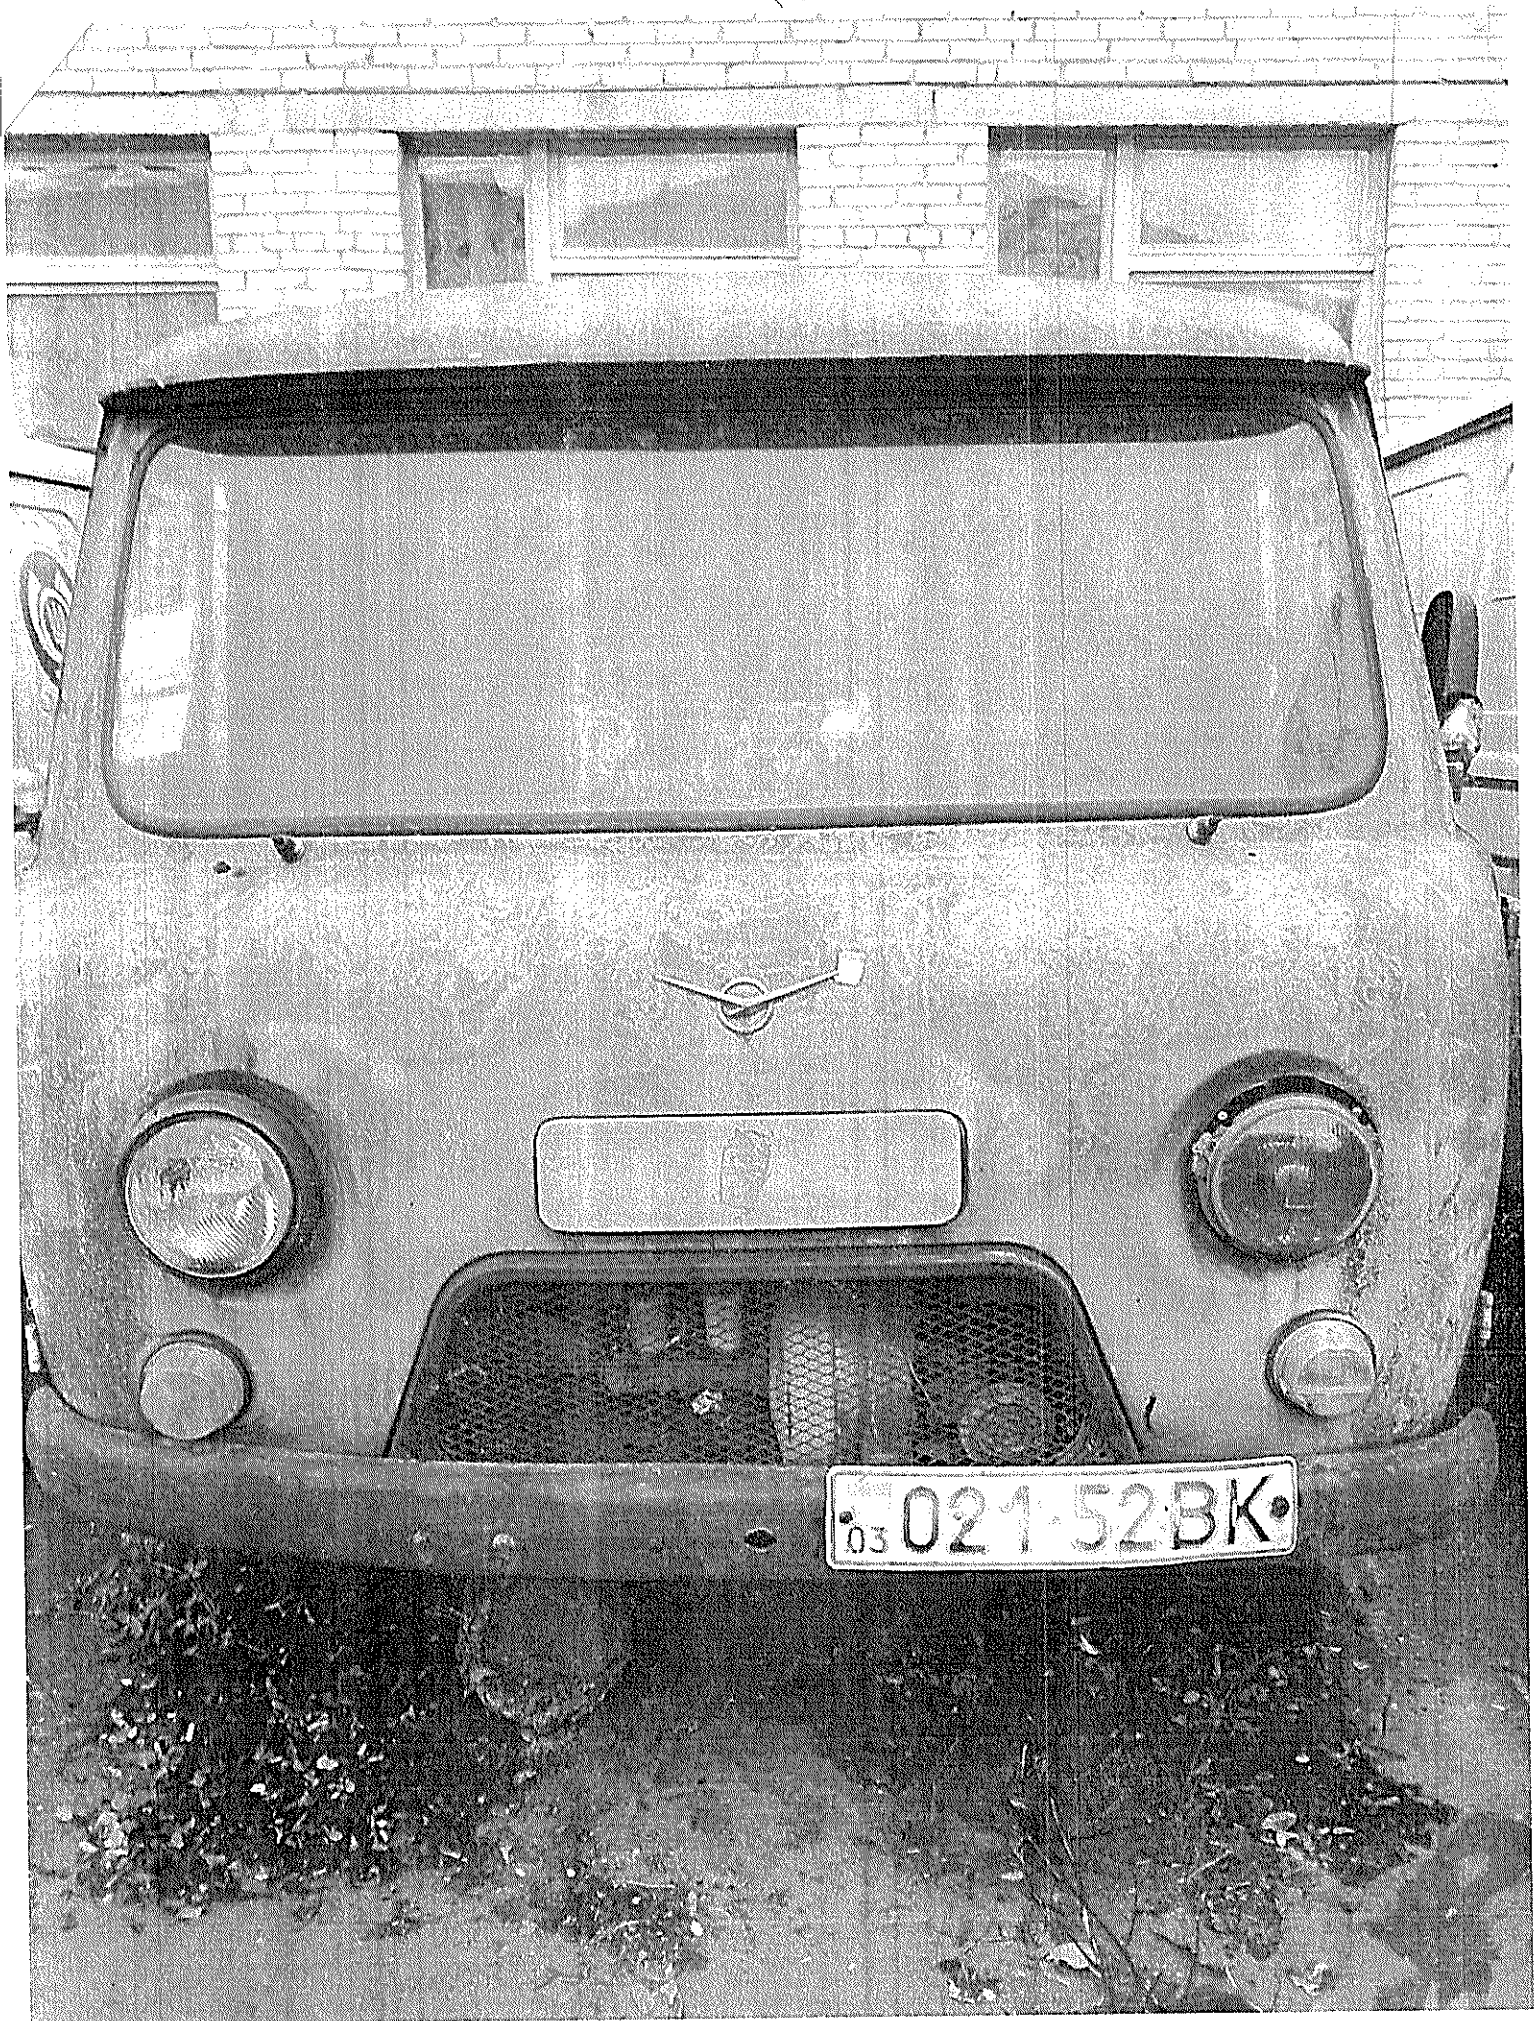
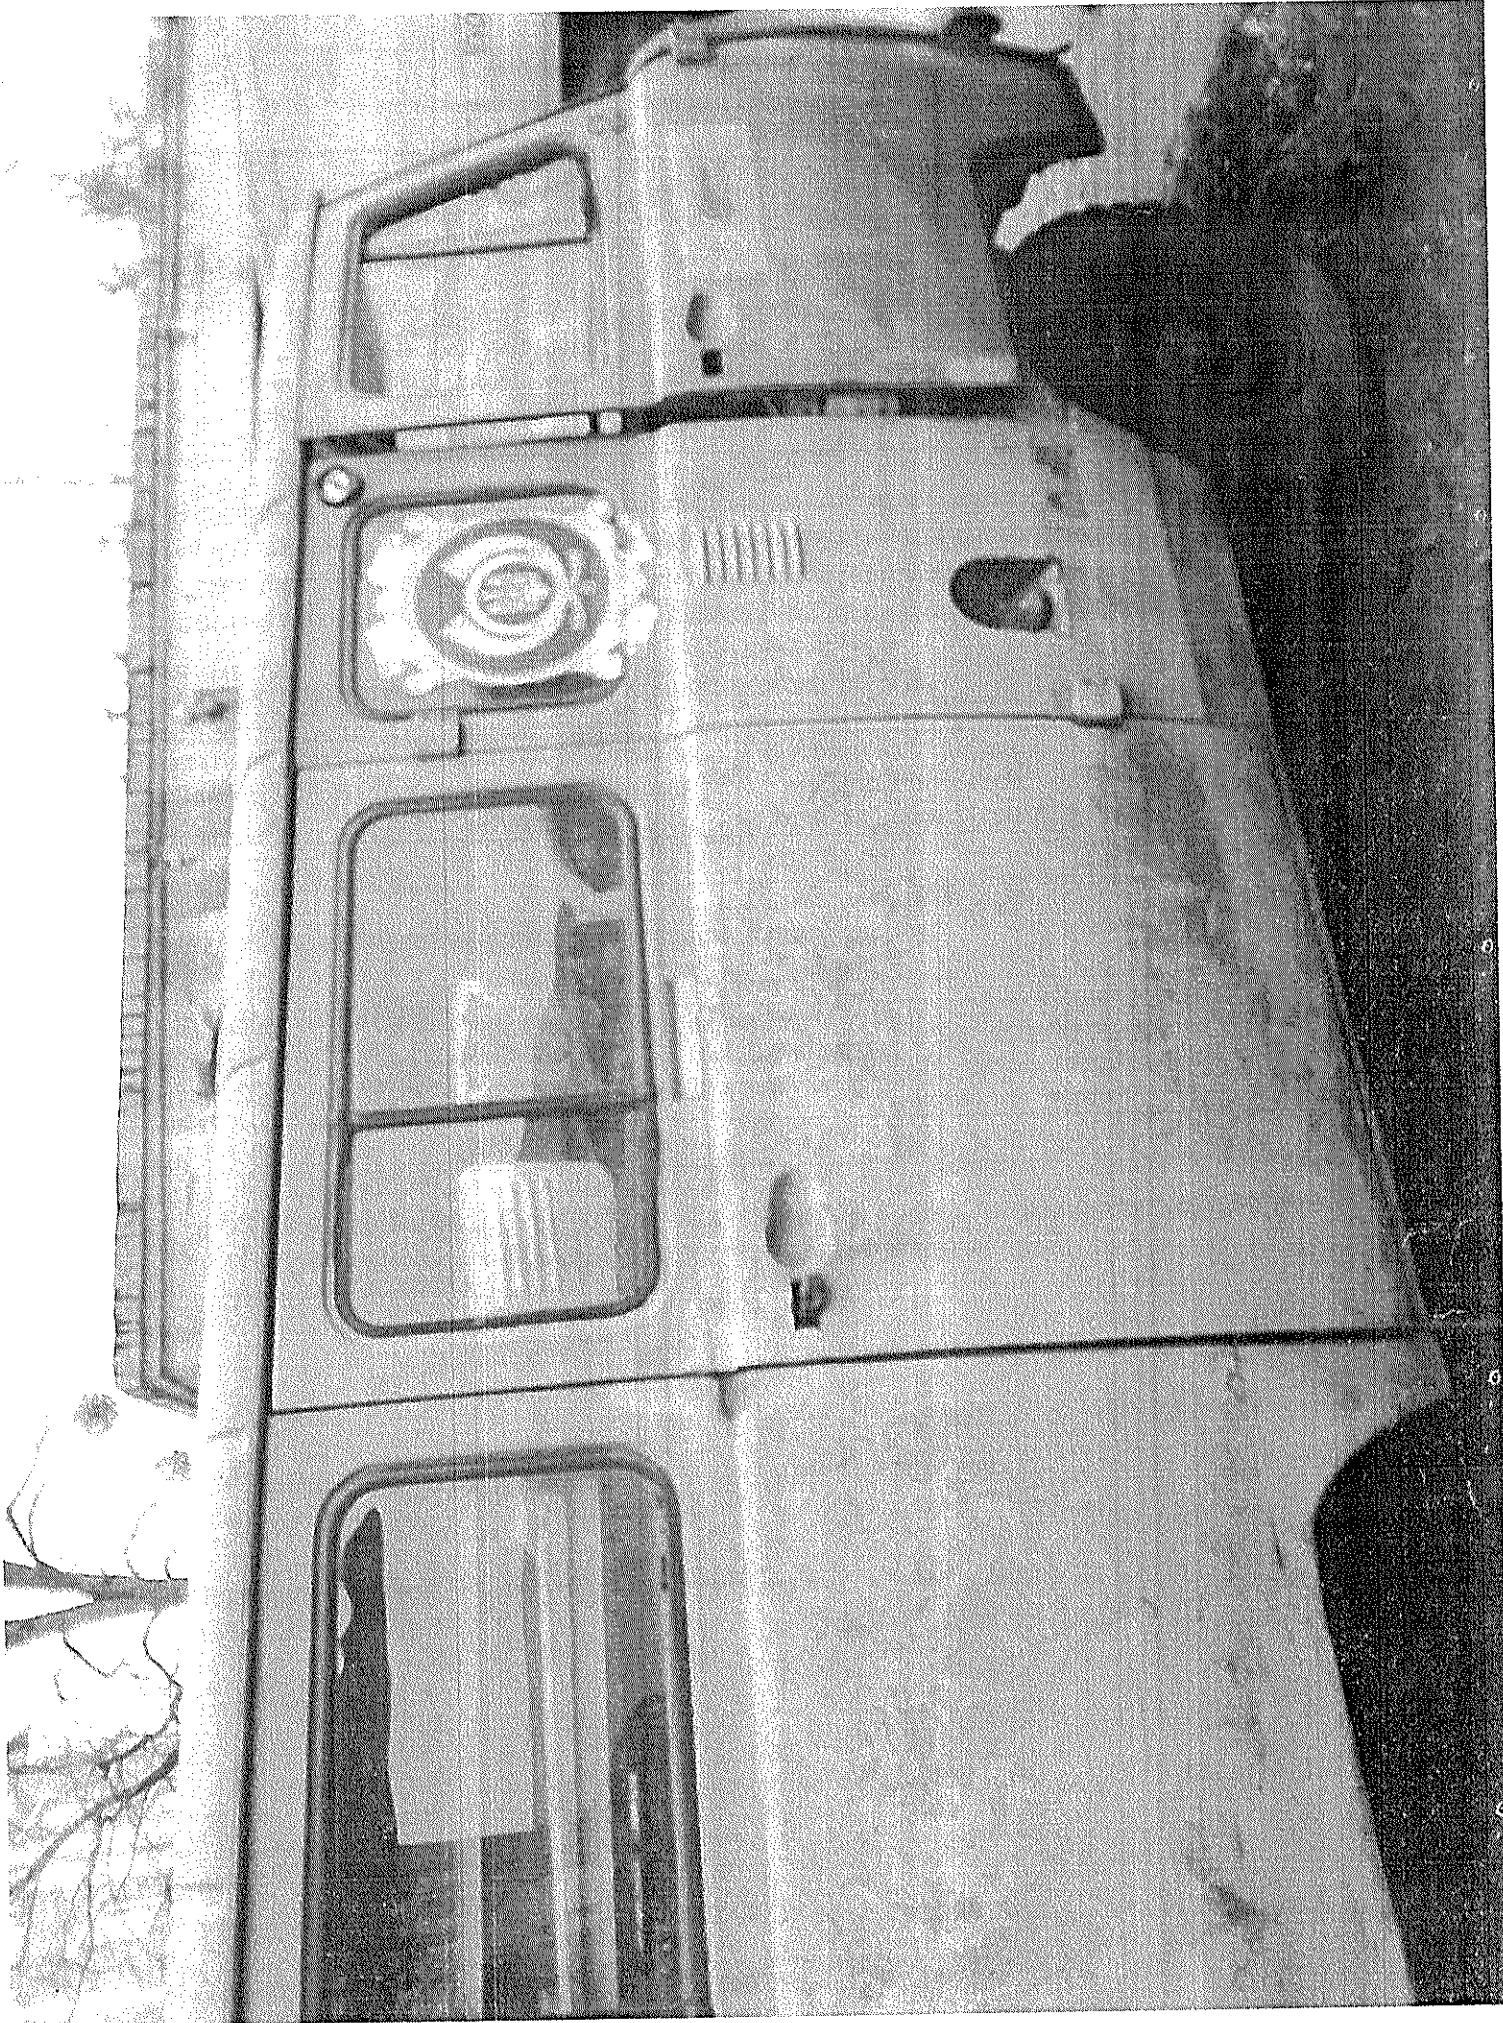
1. Копія свідоцтва про реєстрацію ТЗ.
2. Фото ТЗ.

Об'єкт технічним умовам не відповідає з наступних причин: автомобіль УАЗ-3909 державний реєстраційний номер 02152 ВК, знаходиться в неробочому стані, не використовується у виробничому процесі, має значний знос агрегатів, вузлів та деталей, не придатний до подальшої експлуатації.

Враховуючи те, що автомобіль УАЗ-3909, державний реєстраційний номер 02152 ВК не придатний до подальшої експлуатації, має залишкову вартість 0,00 грн., повний фізичний та моральний знос пропонуємо підготувати документи на його списання.
