**АКТ № 60**  
**обстеження фізичного (технічного) стану транспортного засобу,**  
**який не може виконувати свої функції**

Комісія, призначена наказом (розпорядженням) від «01» листопада 2019 р. № 1809  
провела огляд автомобіля: марки - УАЗ -3962  
який знаходиться у підзвіті \_\_\_\_\_ Полешко Миколи Васильовича

**ТЕХНІКО-ЕКОНОМІЧНЕ ОБГРУНТУВАННЯ**  
**доцільності списання транспортного засобу УАЗ 3962**

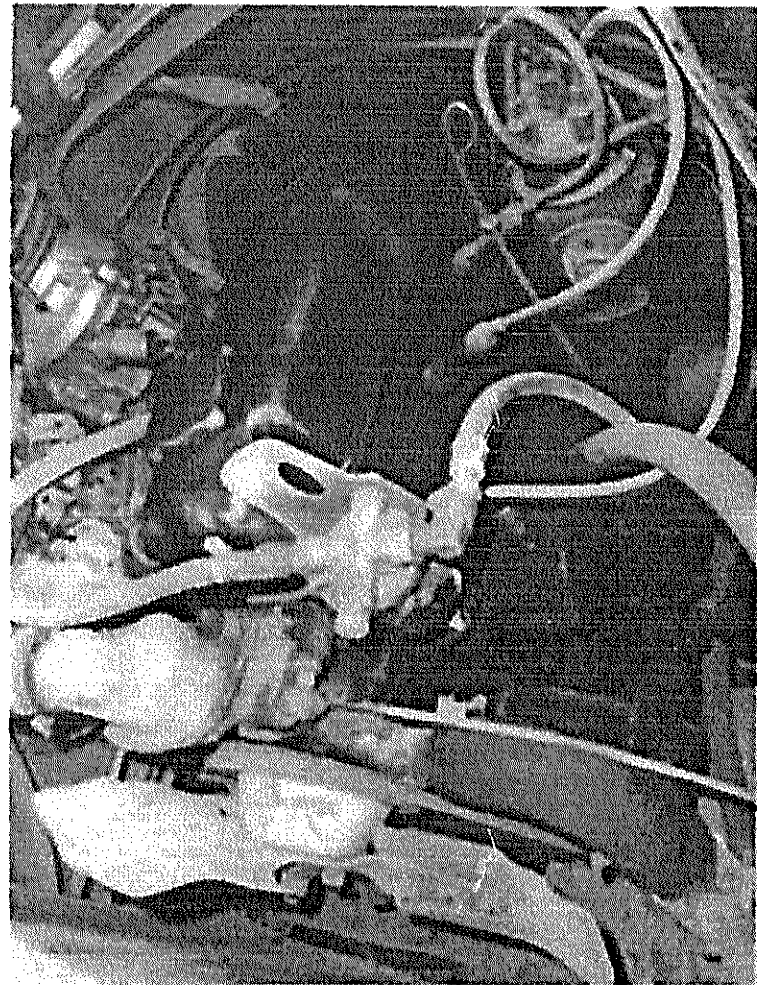
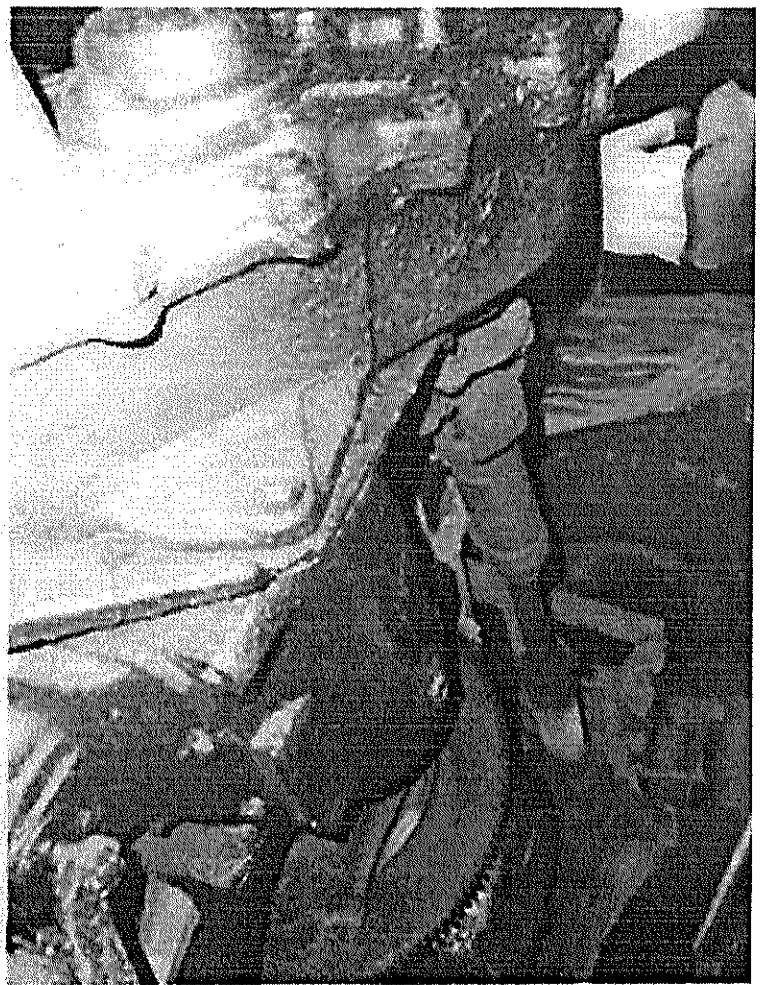
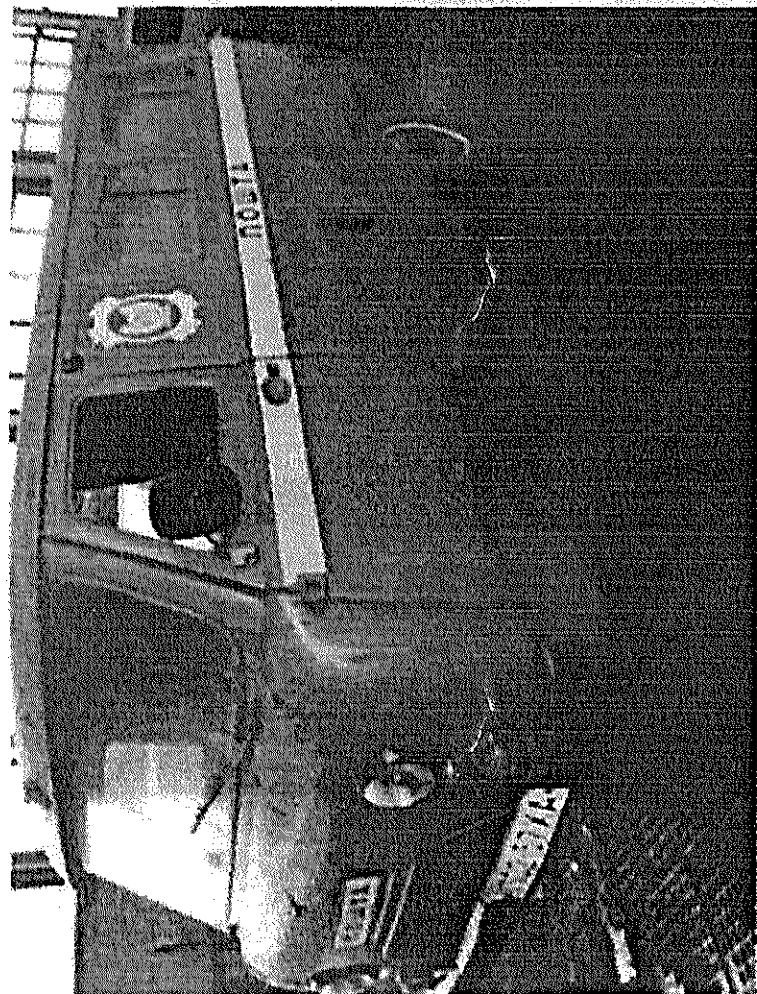
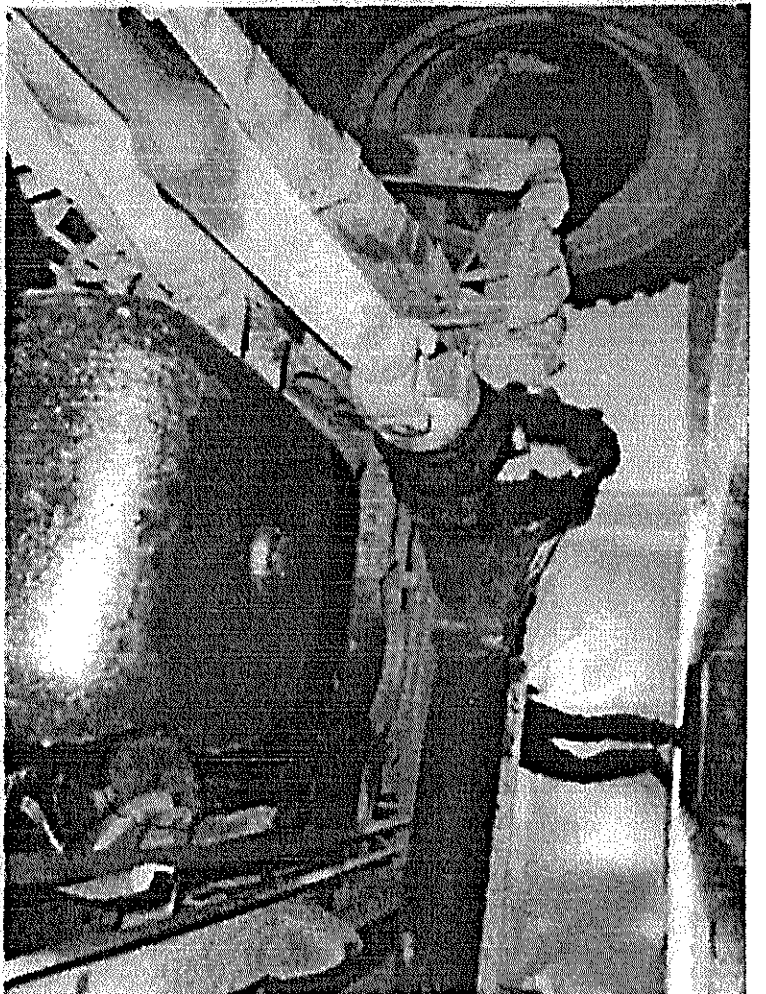
Об'єкт технічним умовам не відповідає з наступних причин: фізичний знос основних вузлів, агрегатів та складових частин транспортного засобу становить 97,9 %

Транспортний засіб має повний фізичний знос та моральне застарівання, не придатний до подальшої експлуатації та відновлення, підлягає списанню.
