**АКТ № 22**  
**обстеження фізичного (технічного) стану транспортного засобу,**  
**який не може виконувати свої функції**

Проведено обстеження фізичного (технічного) стану  
автомобіля ВИС 2345, д.н. ВК7199АК

ТЕХНІКО-ЕКОНОМІЧНЕ ОБГРУНТУВАННЯ  
доцільності списання транспортного засобу ВИС 2345, д.н. ВК7199АК

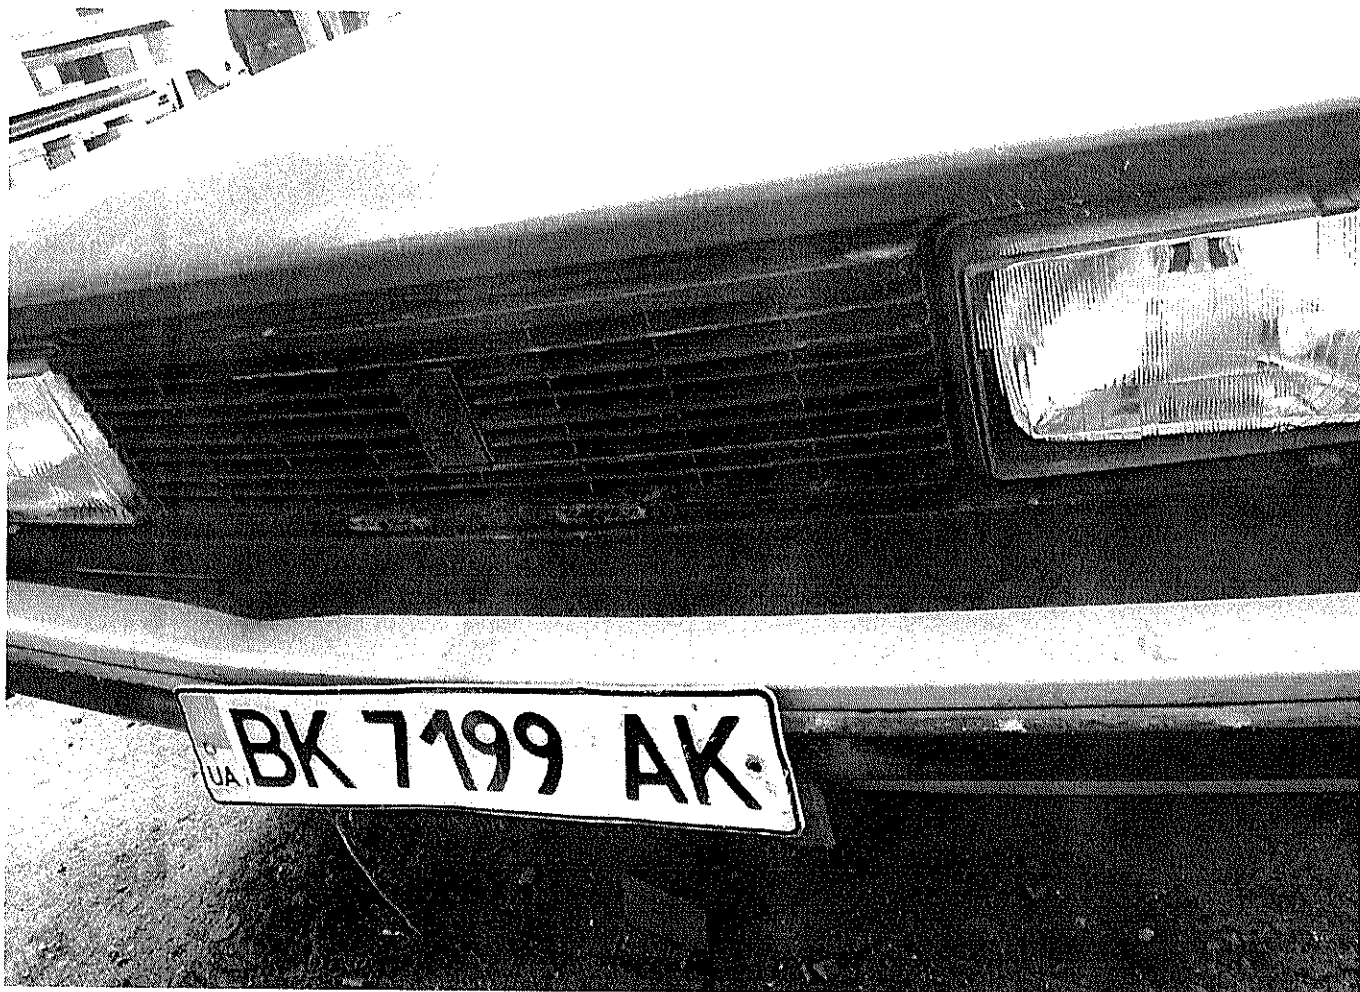
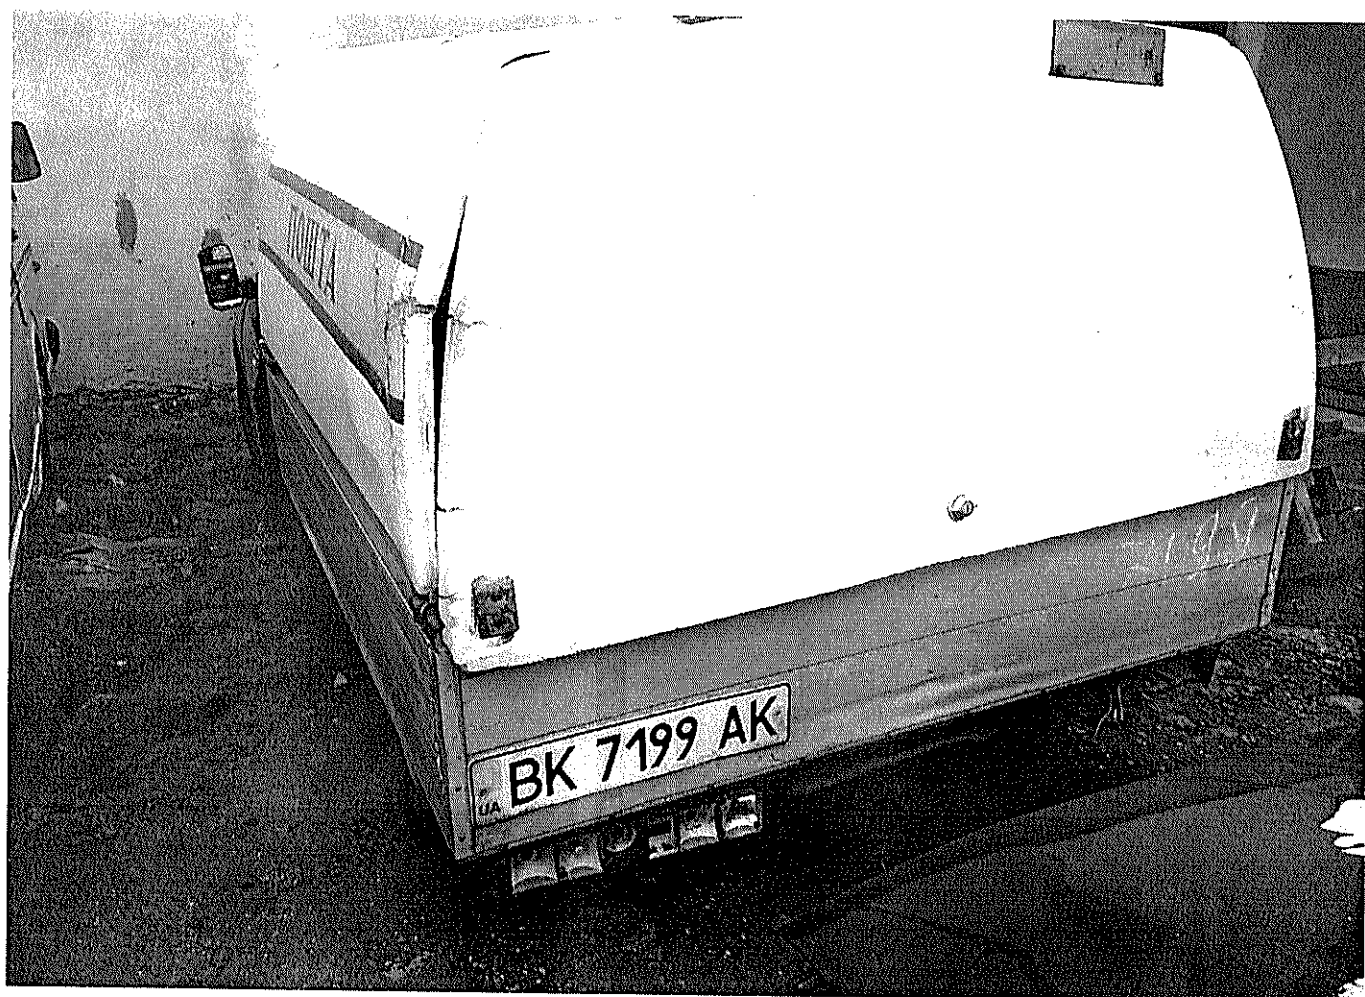
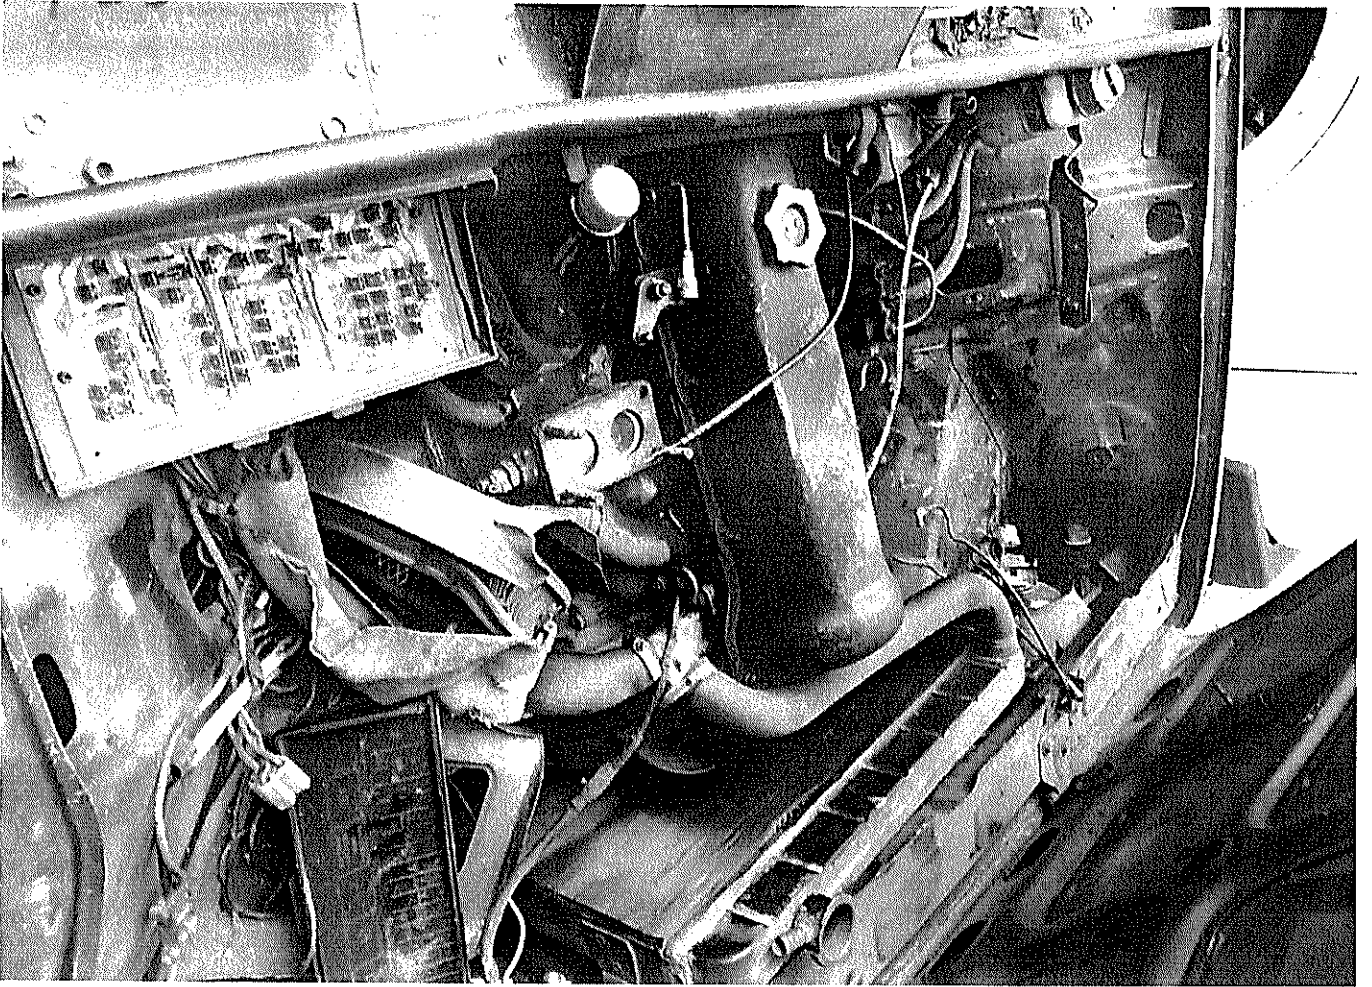
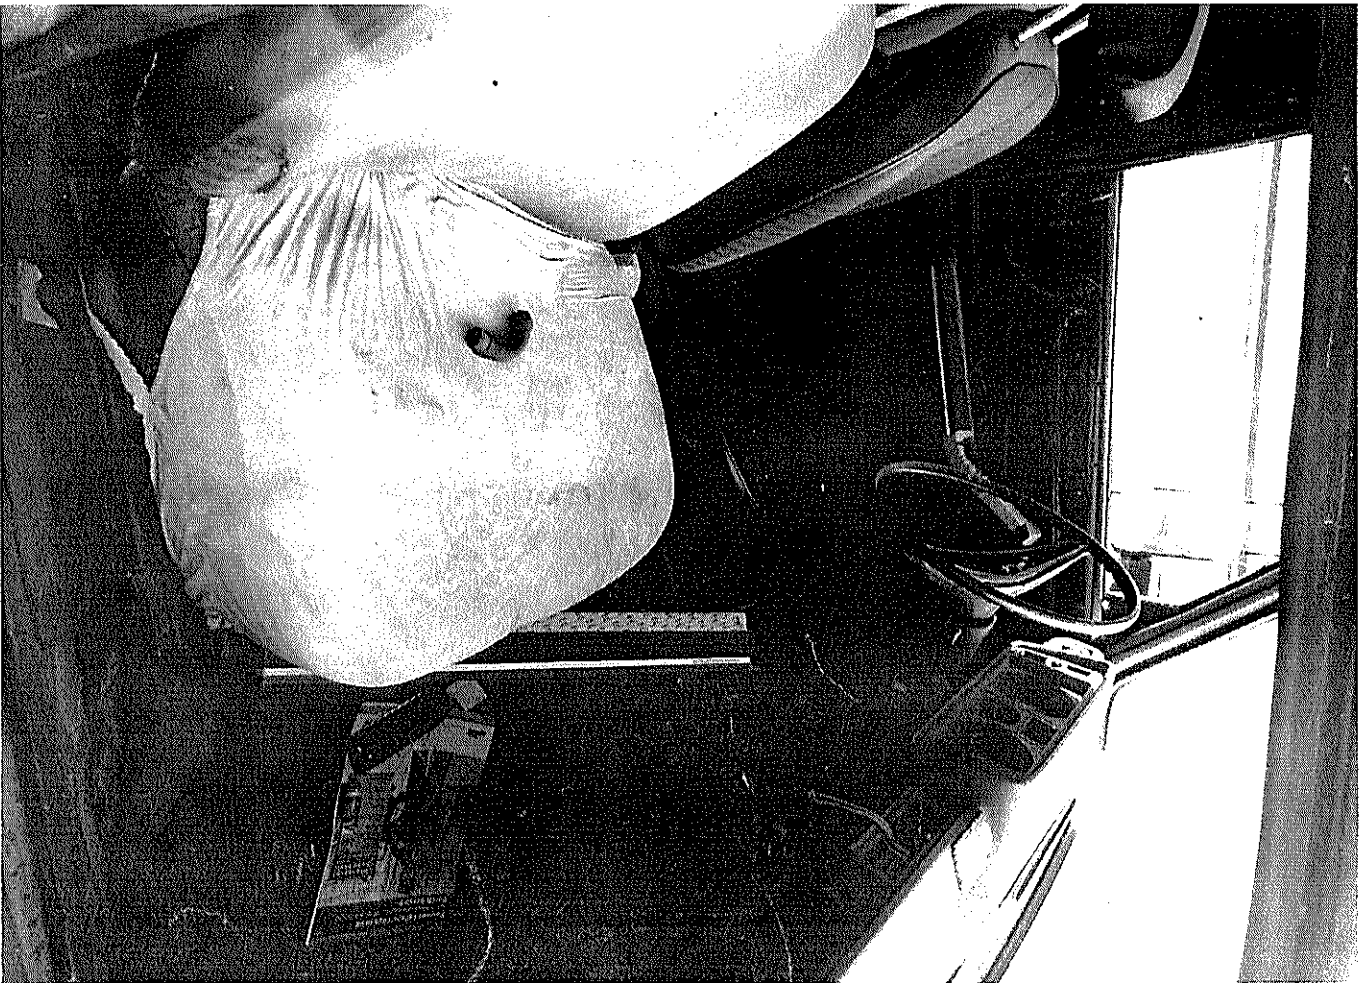
1. Копія свідоцтва про реєстрацію ТЗ.
2. Фото ТЗ.

Об'єкт технічним умовам не відповідає з наступних причин: фізичний знос основних вузлів, агрегатів та складових частин транспортного засобу становить 97 %.

Транспортний засіб має повний фізичний знос та моральне застаріння, не придатний до подальшої експлуатації та відновлення, підлягає списанню.
