**АКТ №48**  
**обстеження фізичного (технічного) стану транспортного засобу,**  
**який не може виконувати свої функції**

Комісія, призначена наказом (розпорядженням) від «01» листопада 2019 р. № 1809  
провела огляд автомобіля марки УАЗ-3909

**ТЕХНІКО-ЕКОНОМІЧНЕ ОБГРУНТУВАННЯ**  
**доцільності списання транспортного засобу УАЗ-3909**

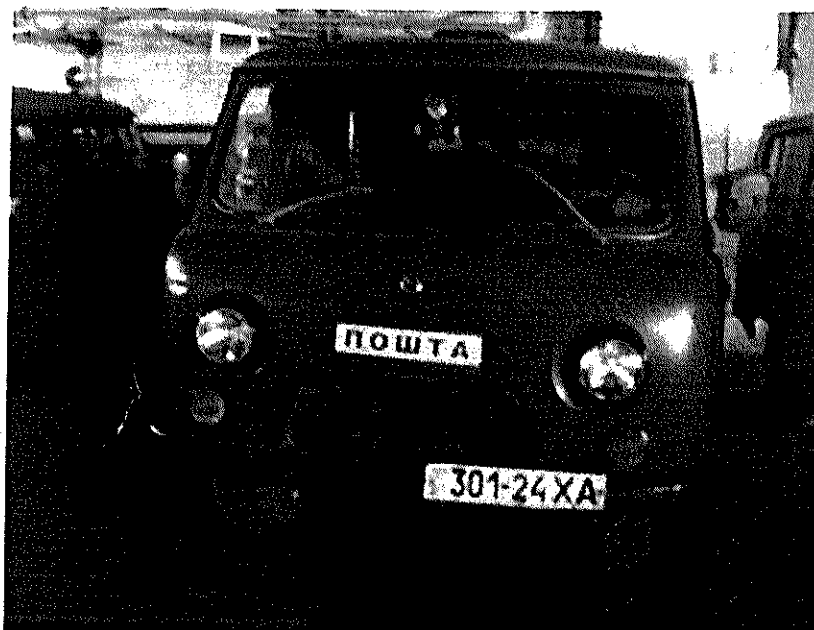
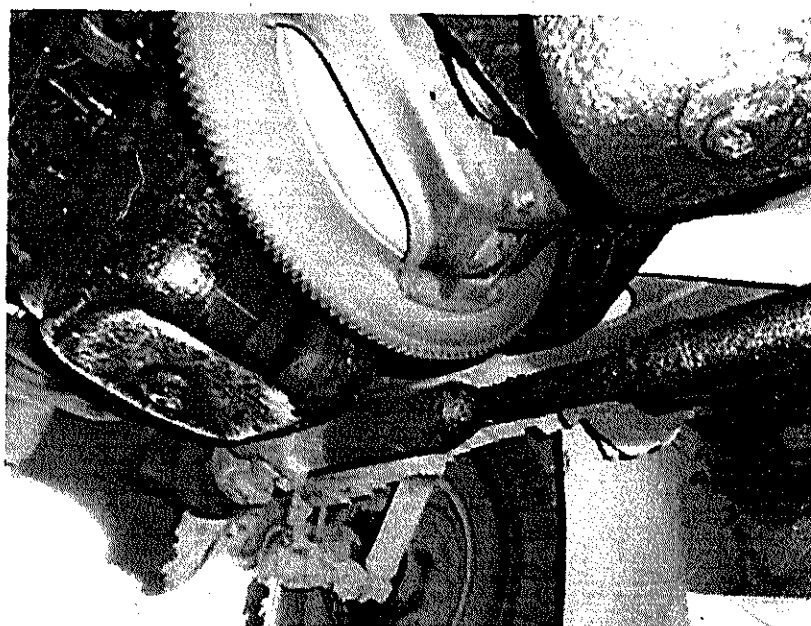
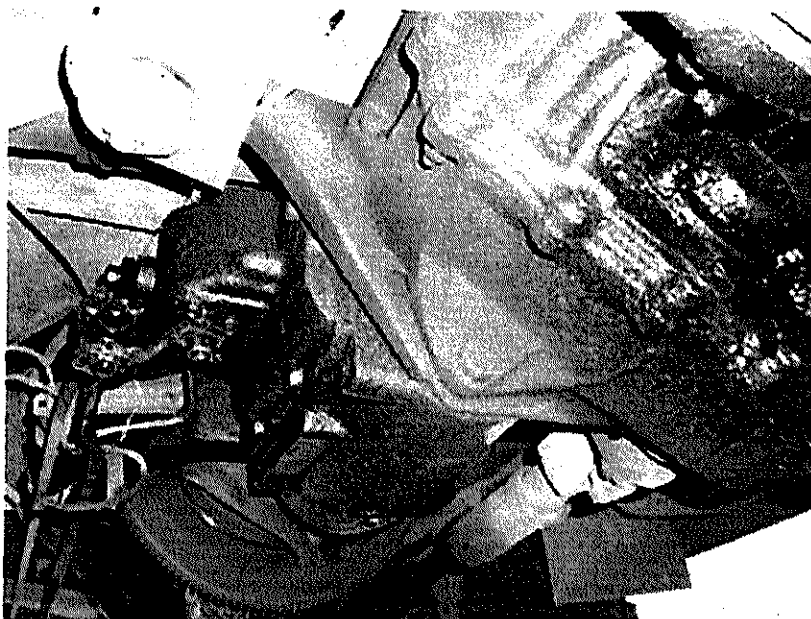
Об'єкт технічним умовам не відповідає з наступних причин: Загальний знос основних вузлів, агрегатів та складових частин транспортного засобу становить 98,6 %

Транспортний засіб має повний фізичний знос та моральне застаріння, не придатний до подальшої експлуатації та відновлення, підлягає списанню.
