Черкаська філія АТ «Укрпошта»  
22.11.2019р.

**АКТ № 7**  
**обстеження фізичного(технічного) стану транспортного засобу,**  
**яке не може виконувати свої функції**

Комісія, призначена наказом від 21 жовтня 2019 року № 3041  
провела огляд автомобіля MAZDA E2200, державний реєстраційний номер 2630 РКА,  
який знаходиться у підзвіті Коваленка Василя Івановича

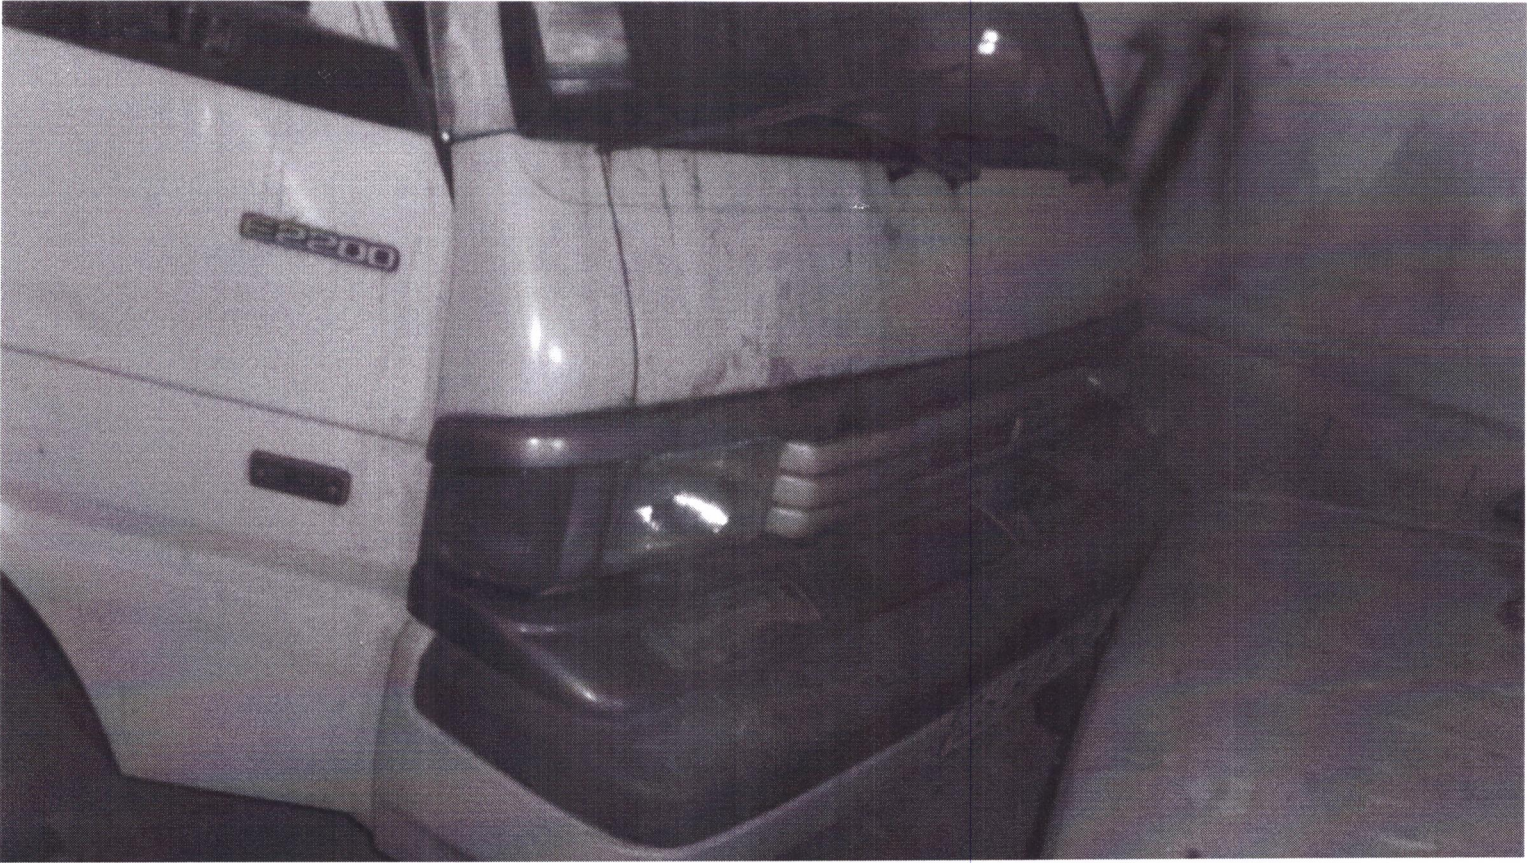
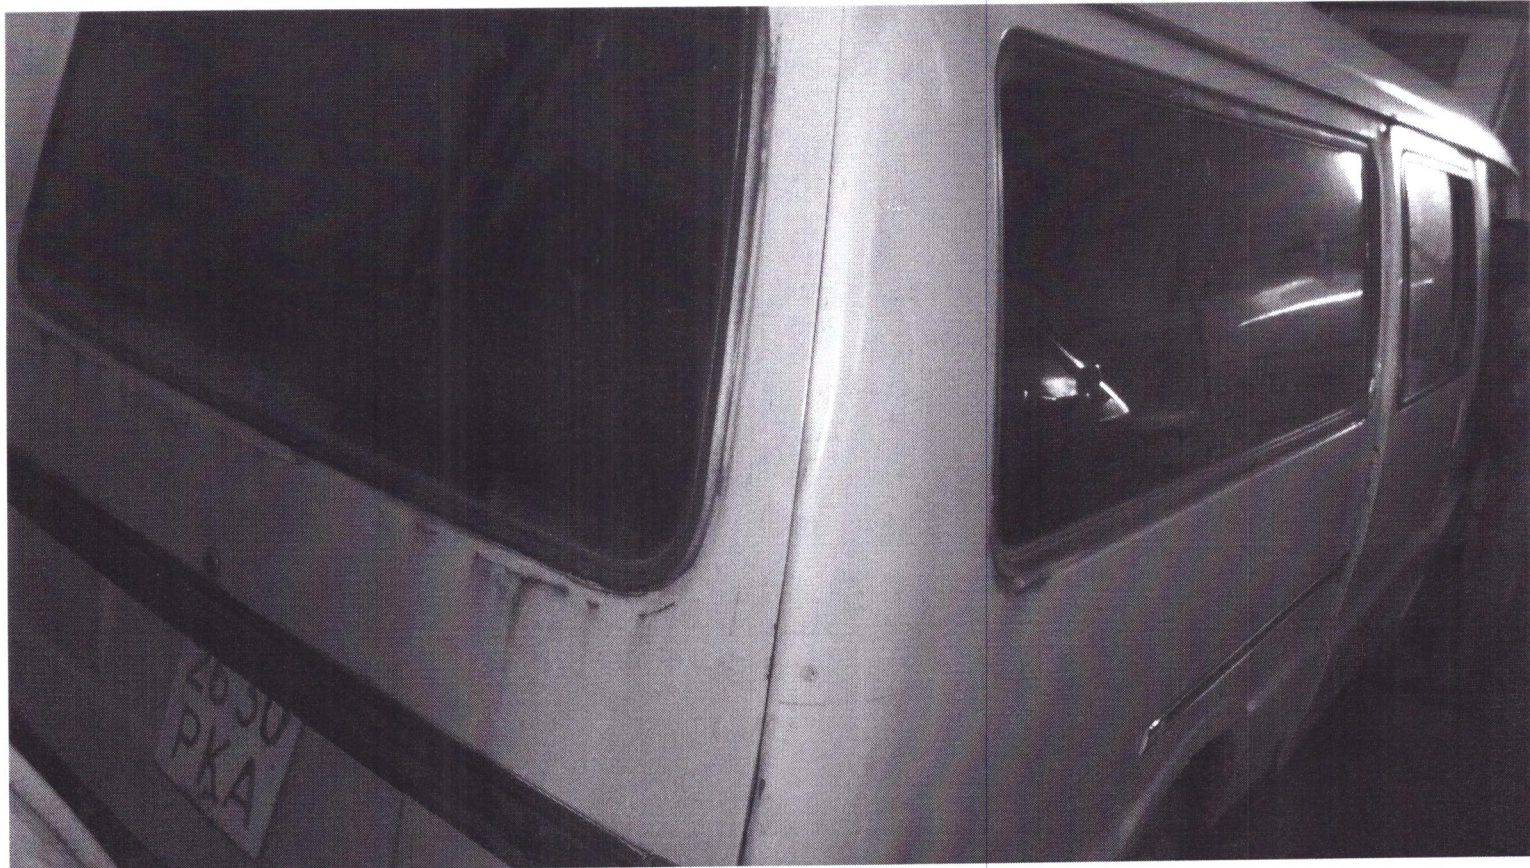
| №<br>з\п | Найменування | Короткий технічний стан та<br>характеристика виявлених дефектів | Відсоток зносу |
|---|---|---|---|
| 2 | Кузов (кабіна) | Корозія днища, порогів, дверей | 98% |

**Об'єкт технічним умовам не відповідає з наступних причин:** фізичний знос основних вузлів, агрегатів та складових частин транспортного засобу становить 99 %.

В результаті тривалої експлуатації вищевказаний транспортний засіб має граничний знос кузова, основних вузлів, агрегатів та інших складових та конструктивних елементів.

Транспортний засіб має повний фізичний знос та моральне застарівання, не придатний до подальшої експлуатації та відновлення, підлягає списанню
