**АКТ № 31**

**обстеження фізичного (технічного) стану транспортного засобу,  
який не може виконувати свої функції**

Проведено обстеження фізичного (технічного) стану автомобіля марки ГАЗ-2411

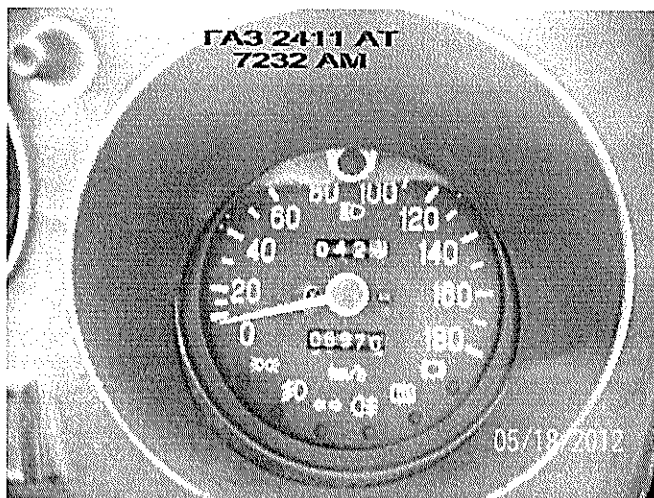
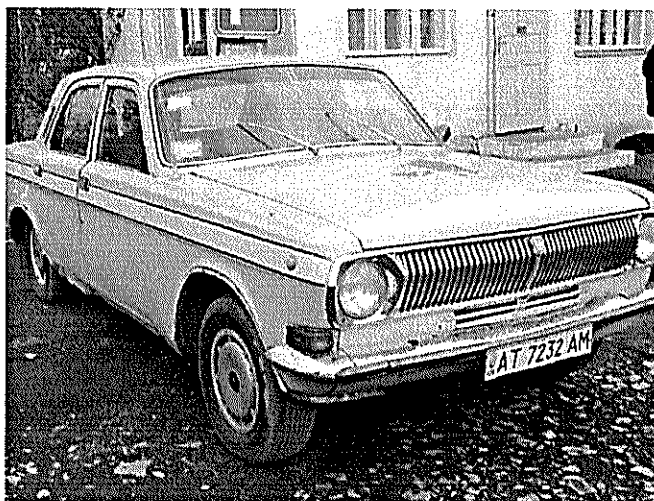
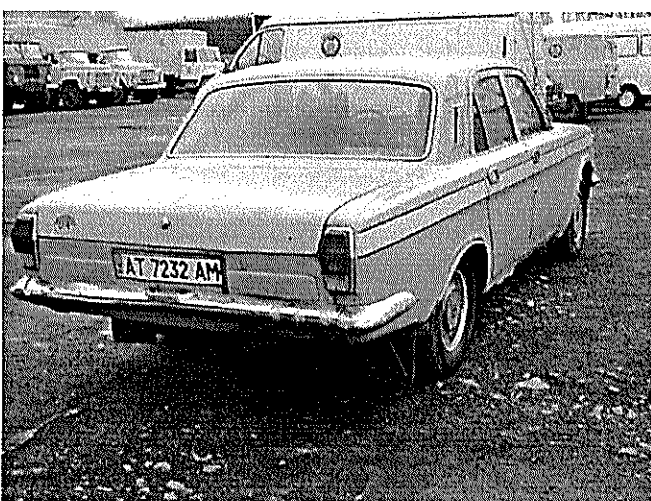
**ГАЗ-2411 № АТ7232АМ**

| №<br>з/п | Найменування | Короткий технічний стан та характеристика виявлених дефектів | Відсоток<br>зносу |
|---|---|---|---|
| 2 | Кузов (кабіна) | Вкритий слідами глибокої (наскрізної) корозії, наскрізна корозія лонжеронів та полу | 94 % |

Об'єкт технічним умовам не відповідає з наступних причин: фізичний знос основних вузлів, агрегатів та складових частин транспортного засобу становить 99 %.

**Пробіг – 610488 км.**

Висновки та пропозиції комісії: Транспортний засіб має повний фізичний знос та моральне застарівання, не придатний до подальшої експлуатації, пропонується до списання.
