АКТ № 50

обстеження фізичного (технічного) стану транспортного засобу,  
який не може виконувати свої функції

Проведено обстеження фізичного (технічного) стану  
автомобіля ИЖ-271501401 державний реєстраційний номер 4322КХВ

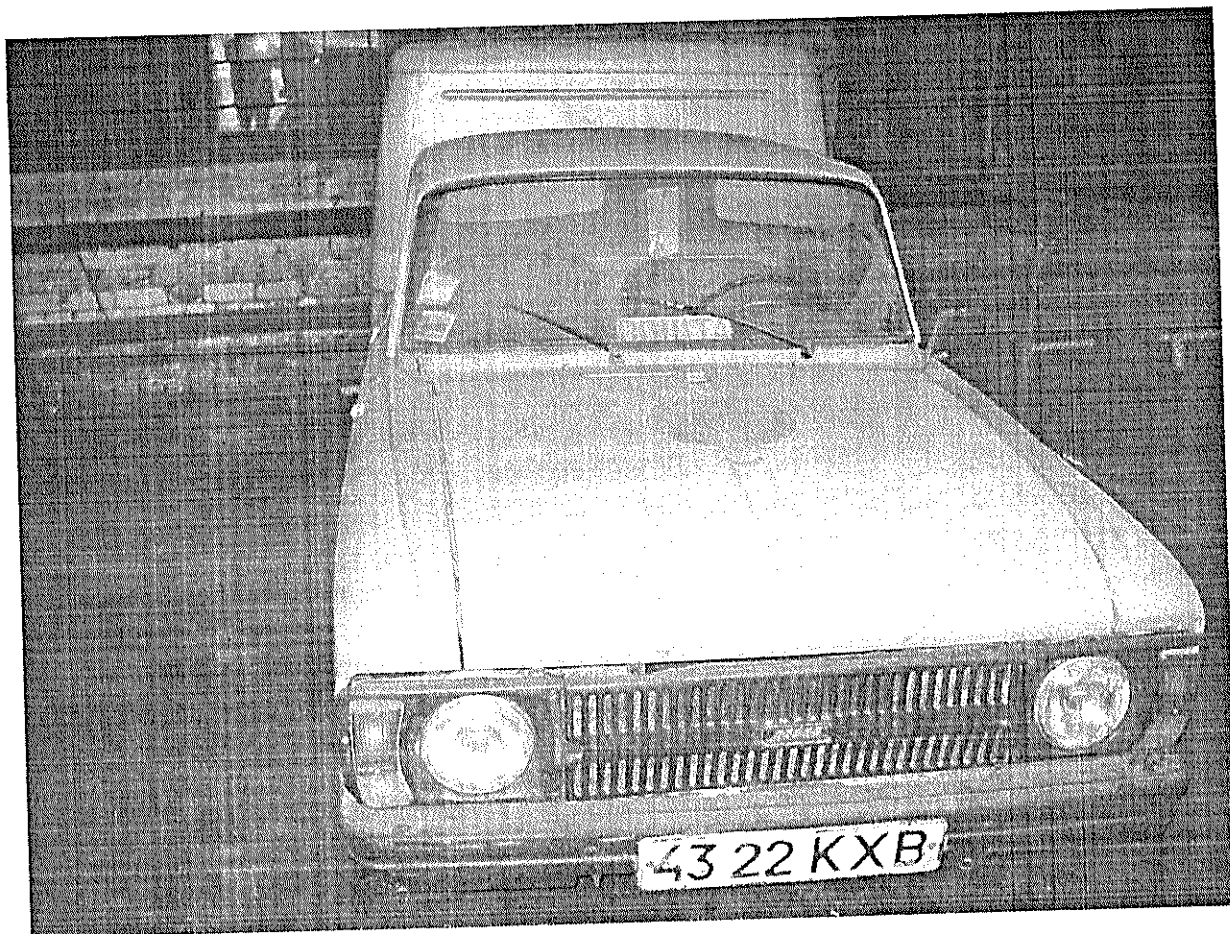
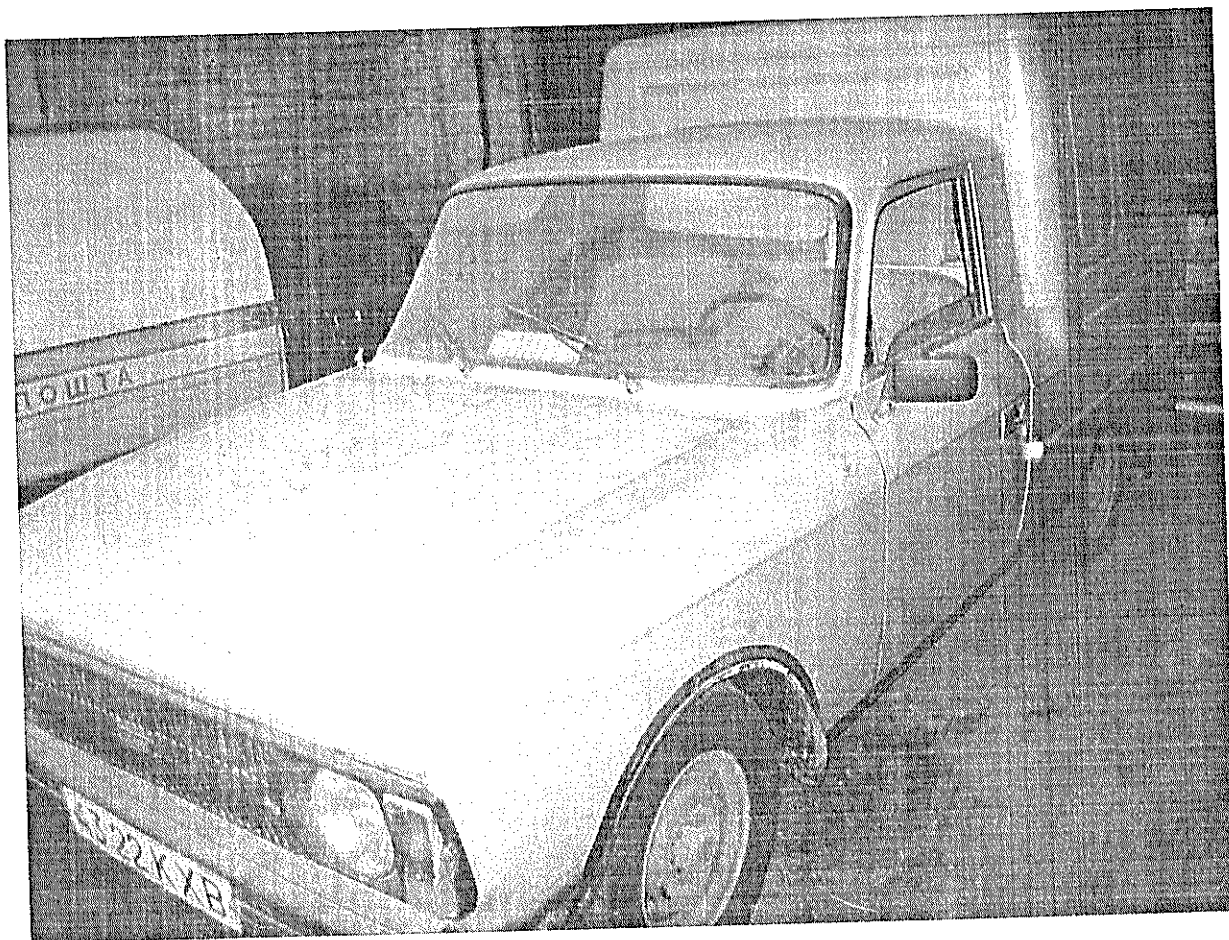
1. Копія свідоцтва про реєстрацію ТЗ.
2. Фото ТЗ.

Об'єкт технічним умовам не відповідає з наступних причин: фізичний знос основних вузлів, агрегатів та складових частин транспортного засобу становить 98 %.

Транспортний засіб має повний фізичний знос та моральне застарівання, не придатний до подальшої експлуатації та відновлення, підлягає списанню.
