Чернігівська дирекція АТ «Укрпошта»  
(назва)

АКТ № 1

обстеження фізичного (технічного) стану транспортного засобу,  
який не може виконувати свої функції

Проведено обстеження фізичного (технічного) стану  
автомобіля ВІС-2345 державний реєстраційний номер 03970МН  
(назва об'єкта)

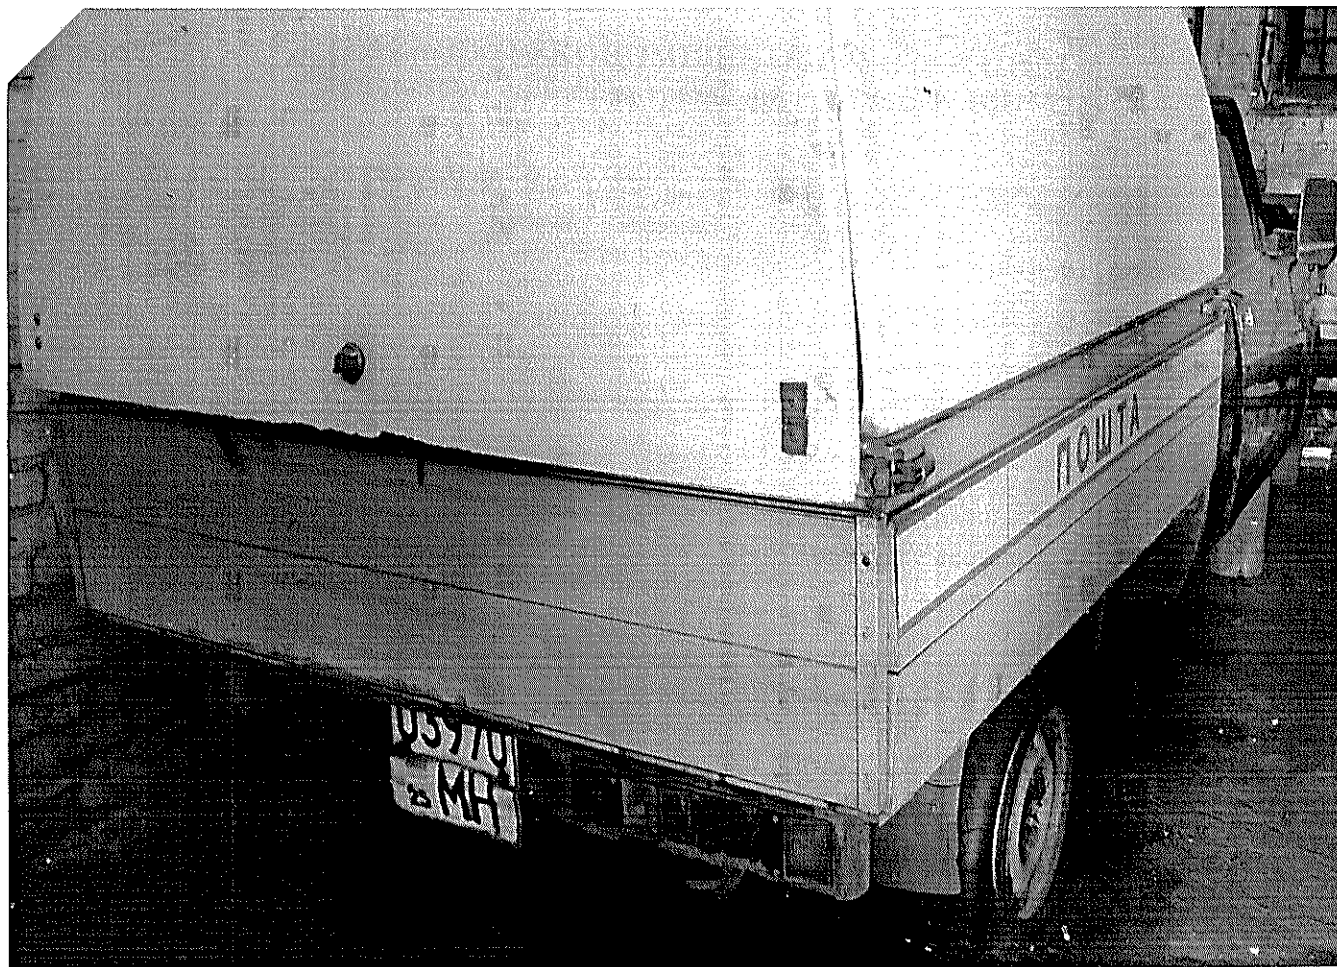
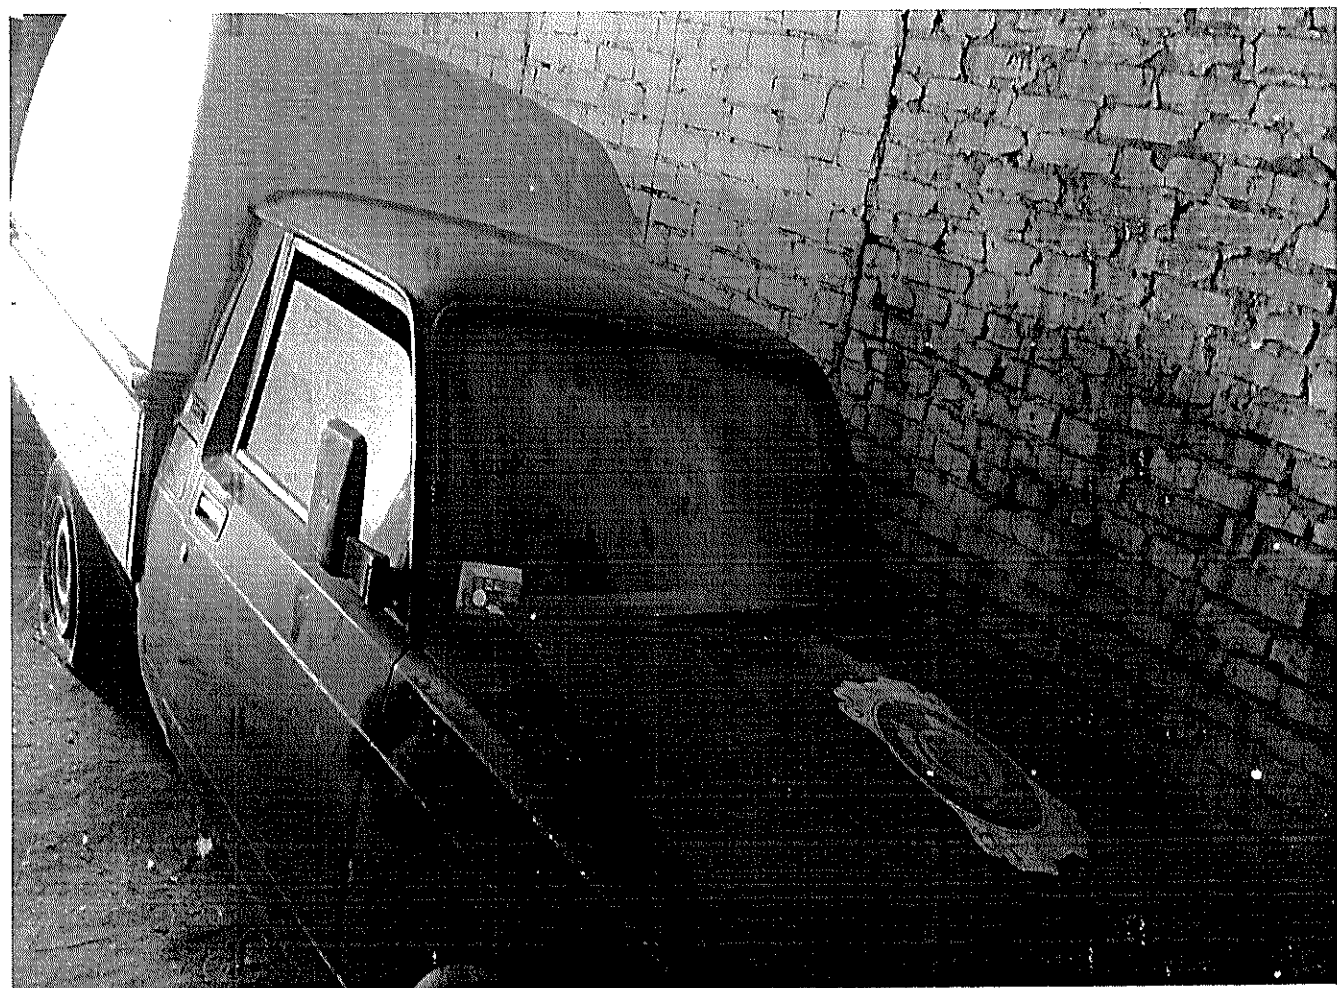
| №<br>з/п | Найменування | Короткий технічний стан та характеристика виявлених дефектів | Відсоток<br>зносу |
|---|---|---|---|
| 2 | Кузов (кабіна) | Корозія фургону, крил, порогів, дверей, сквізна корозія днища, прогини лонжеронів | 98% |

Об'єкт технічним умовам не відповідає з наступних причин: фізичний знос основних вузлів, агрегатів та складових частин транспортного засобу становить 98 %.

Транспортний засіб має повний фізичний знос та моральне застарівання, не придатний до подальшої експлуатації та відновлення, підлягає списанню.
