АКТ № 5

обстеження фізичного (технічного) стану транспортного засобу,  
який не може виконувати свої функції

Проведено обстеження фізичного (технічного) стану  
автомобіля ВАЗ-21093 державний реєстраційний номер СВ6191АІ

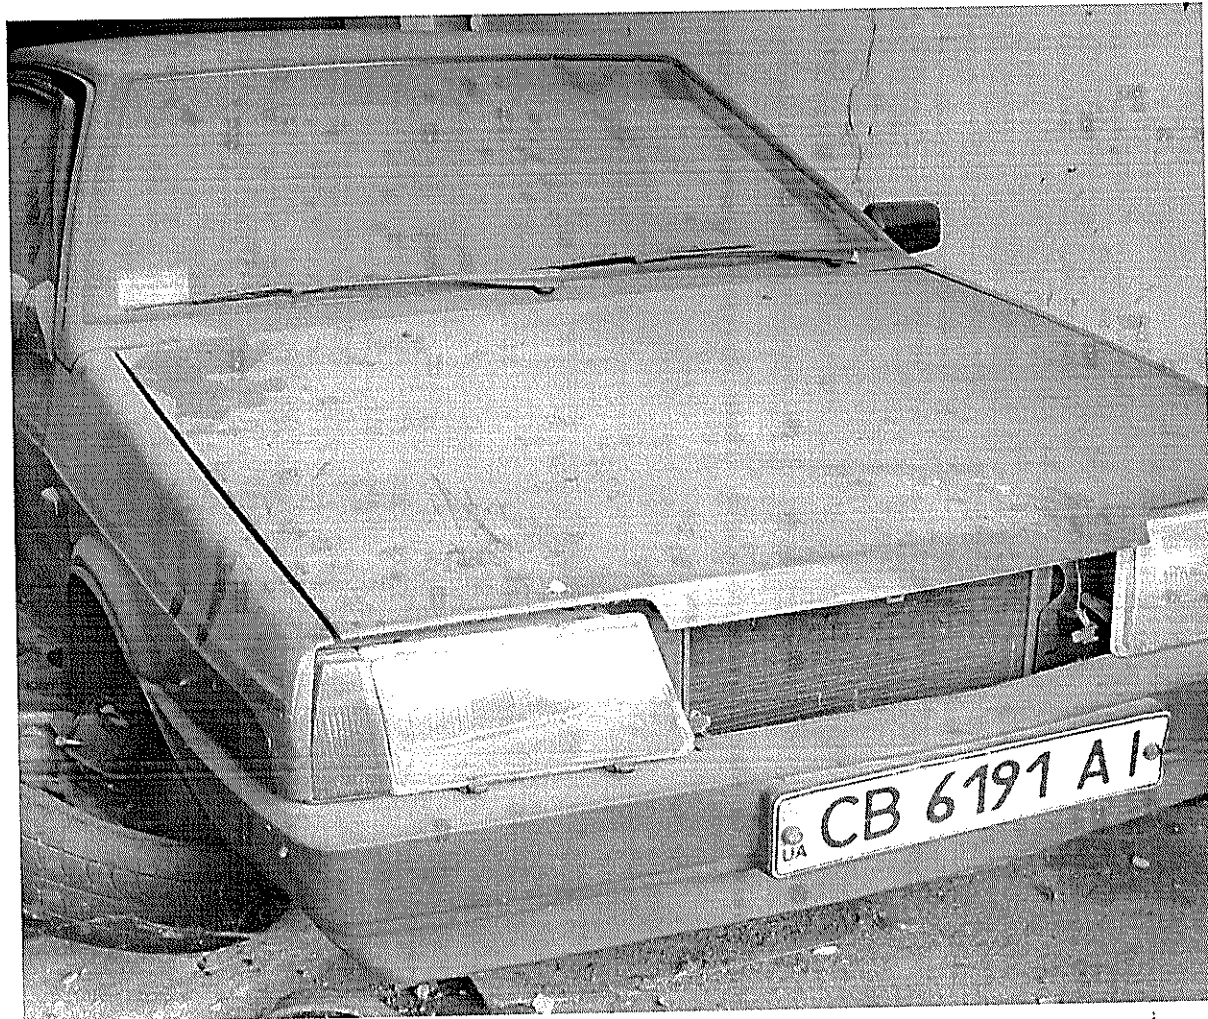
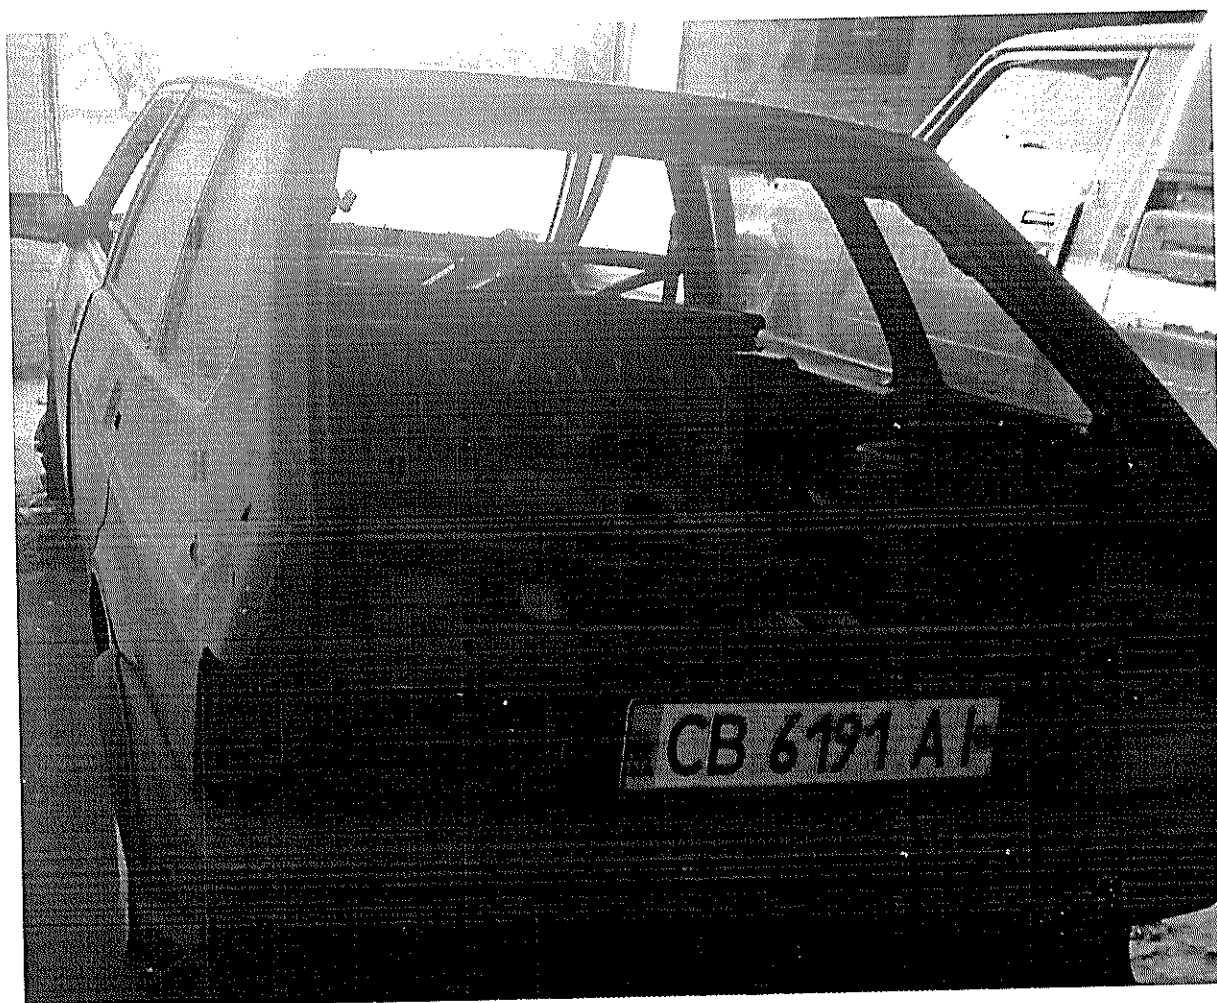
1. Копія свідоцтва про реєстрацію ТЗ.
2. Фото ТЗ.

Об'єкт технічним умовам не відповідає з наступних причин: фізичний знос основних вузлів, агрегатів та складових частин транспортного засобу становить 97 %.

Транспортний засіб має повний фізичний знос та моральне застарівання, не придатний до подальшої експлуатації та відновлення, підлягає списанню.
