АКТ № 19  
обстеження фізичного (технічного) стану транспортного засобу,  
який не може виконувати свої функції

Проведено обстеження фізичного (технічного) стану  
автомобіля УАЗ 3909, д.н. ВК4528АМ

ТЕХНІКО-ЕКОНОМІЧНЕ ОБГРУНТУВАННЯ  
доцільності списання транспортного засобу УАЗ 3909, д.н. ВК4528АМ

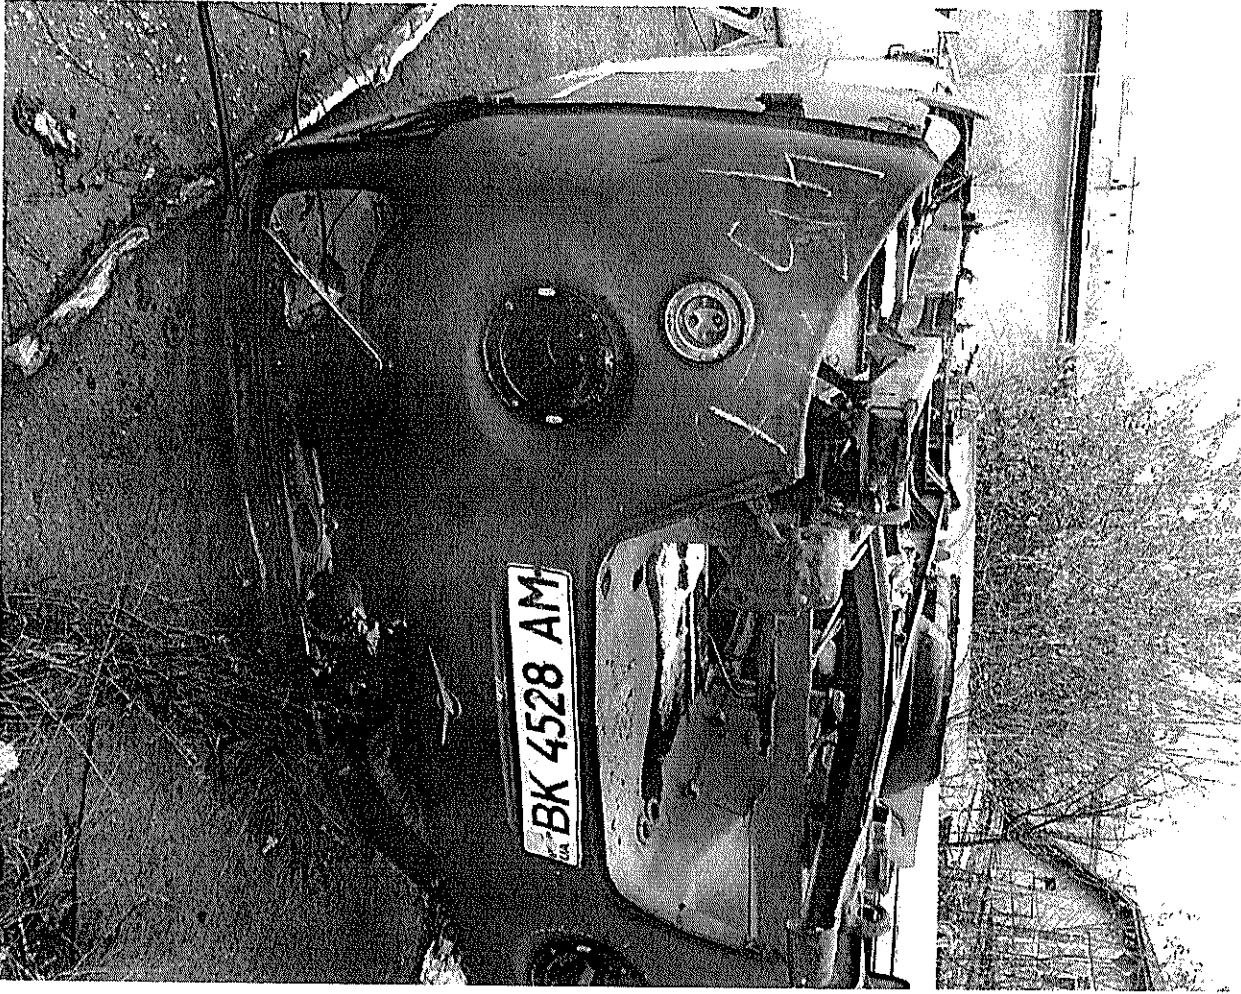
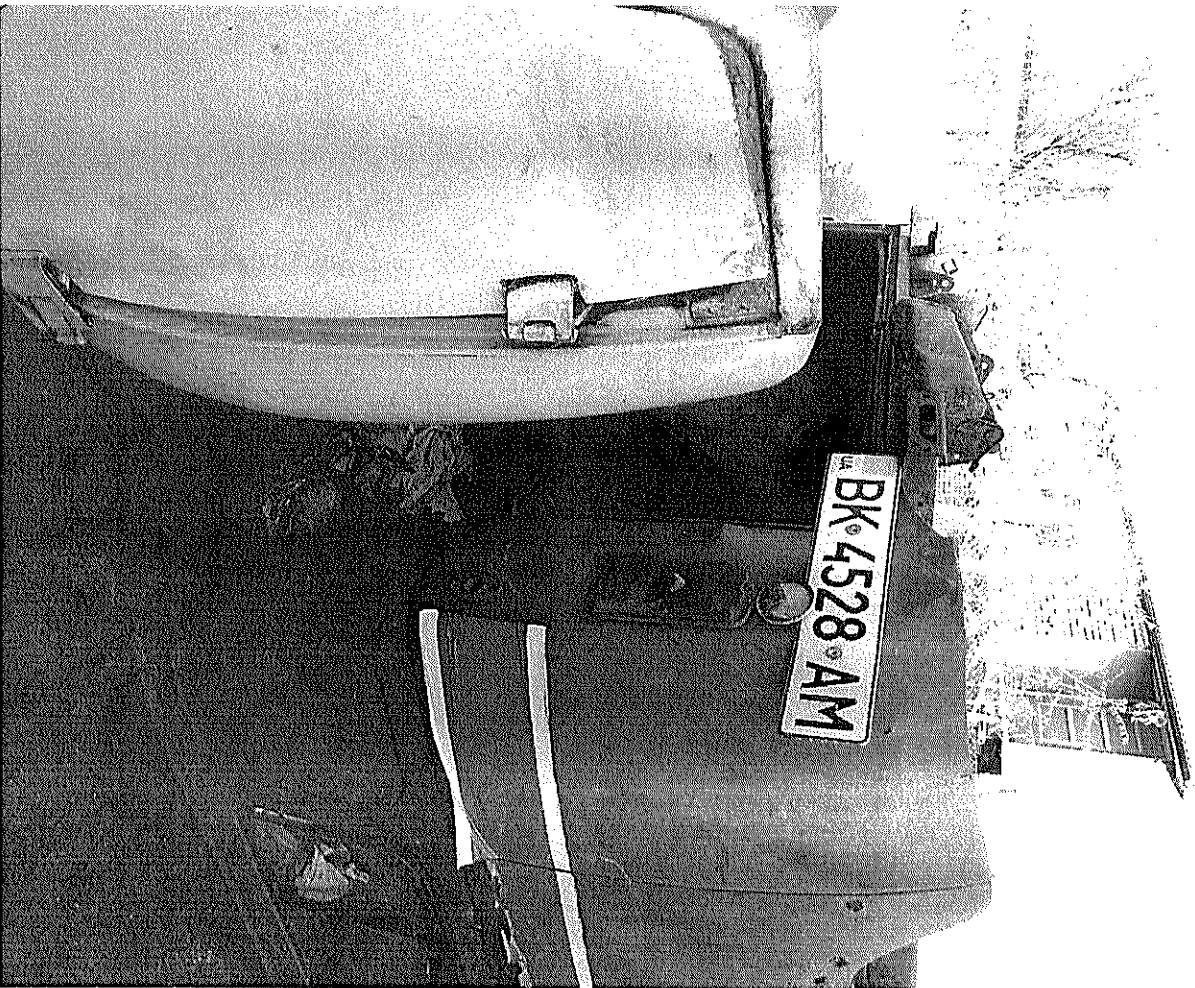
1. Копія свідоцтва про реєстрацію ТЗ.
2. Фото ТЗ.

Об'єкт технічним умовам не відповідає з наступних причин: фізичний знос основних вузлів, агрегатів та складових частин транспортного засобу становить 98 %.

Висновки та пропозиції комісії: Транспортний засіб має повний фізичний знос та моральне застаріння, не придатний до подальшої експлуатації та відновлення, підлягає списанню.
