АКТ № 32

обстеження фізичного (технічного) стану транспортного засобу,  
який не може виконувати свої функції

Проведено обстеження фізичного (технічного) стану  
автомобіля УАЗ-3741 державний реєстраційний номер СВ1316АМ

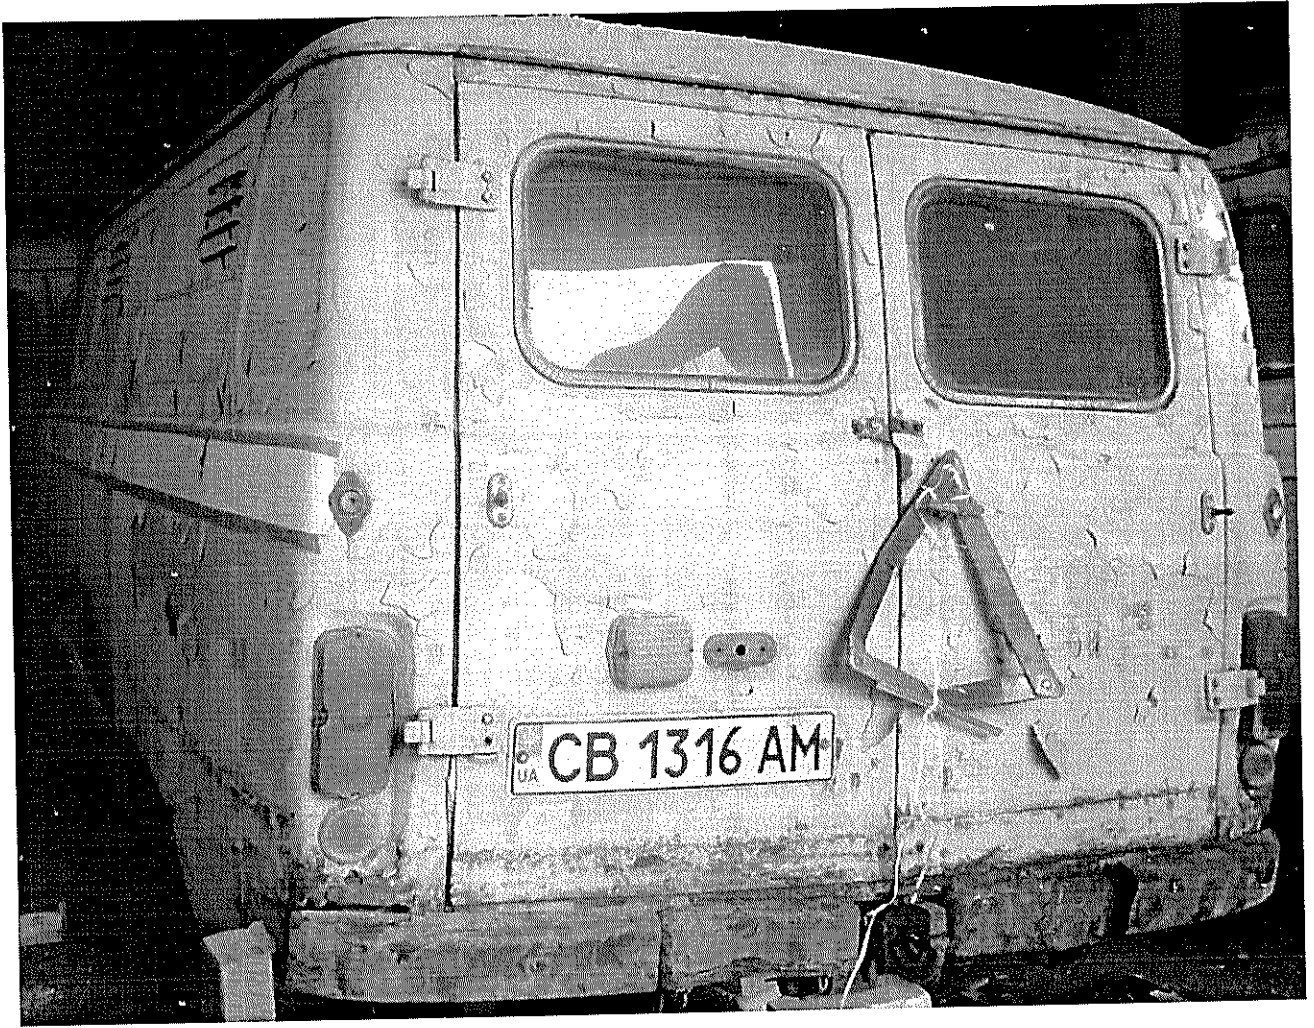
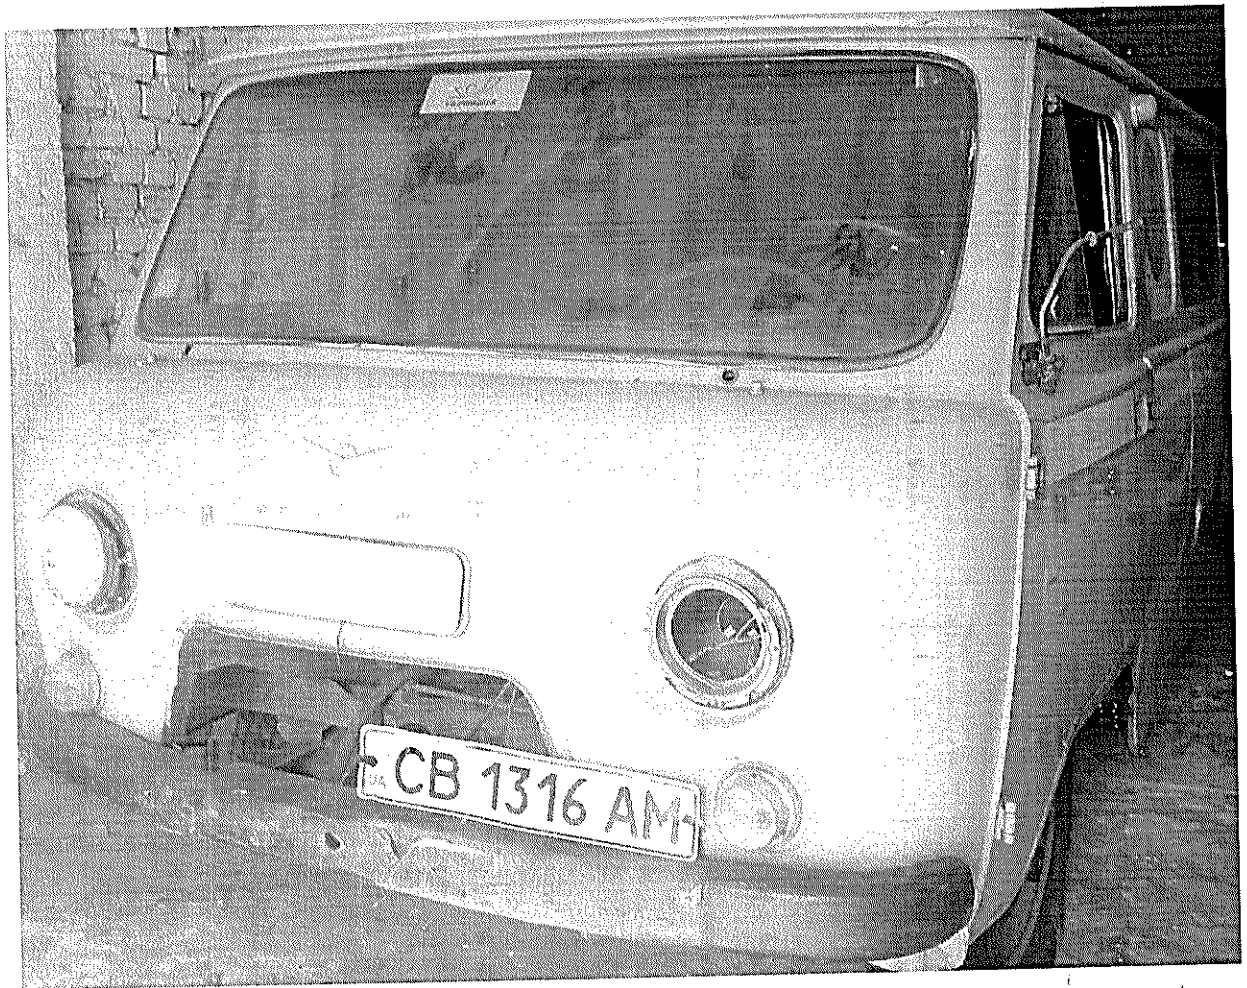
1. Копія свідоцтва про реєстрацію ТЗ.
2. Фото ТЗ.

Об'єкт технічним умовам не відповідає з наступних причин: фізичний знос основних вузлів, агрегатів та складових частин транспортного засобу становить 97 %.

Транспортний засіб має повний фізичний знос та моральне застарівання, не придатний до подальшої експлуатації та відновлення, підлягає списанню.
