**АКТ № 52**  
**обстеження фізичного (технічного) стану транспортного засобу,**  
**який не може виконувати свої функції**

Комісія, призначена наказом (розпорядженням) від «01» листопада 2019 р. № 1809  
провела огляд автомобіля марки УАЗ-3962

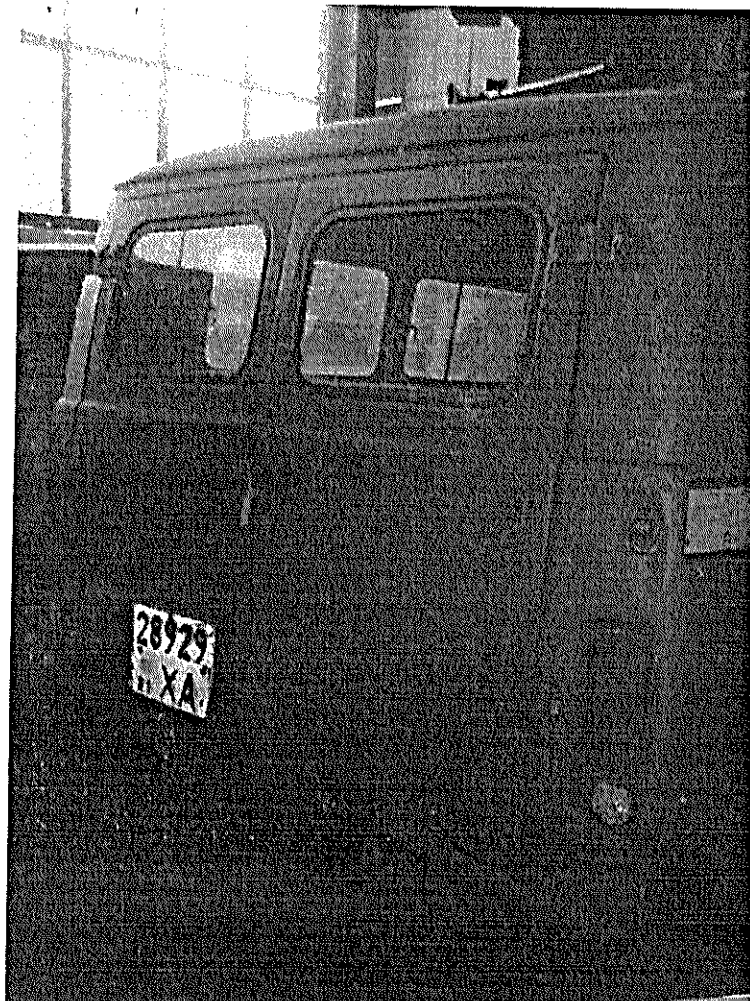
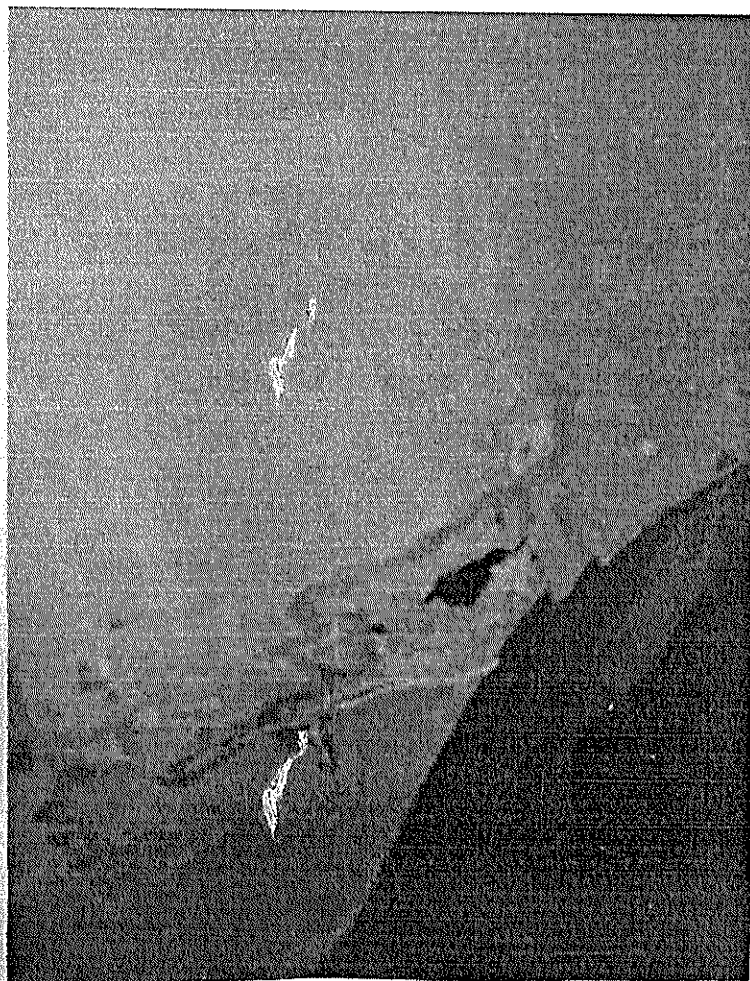
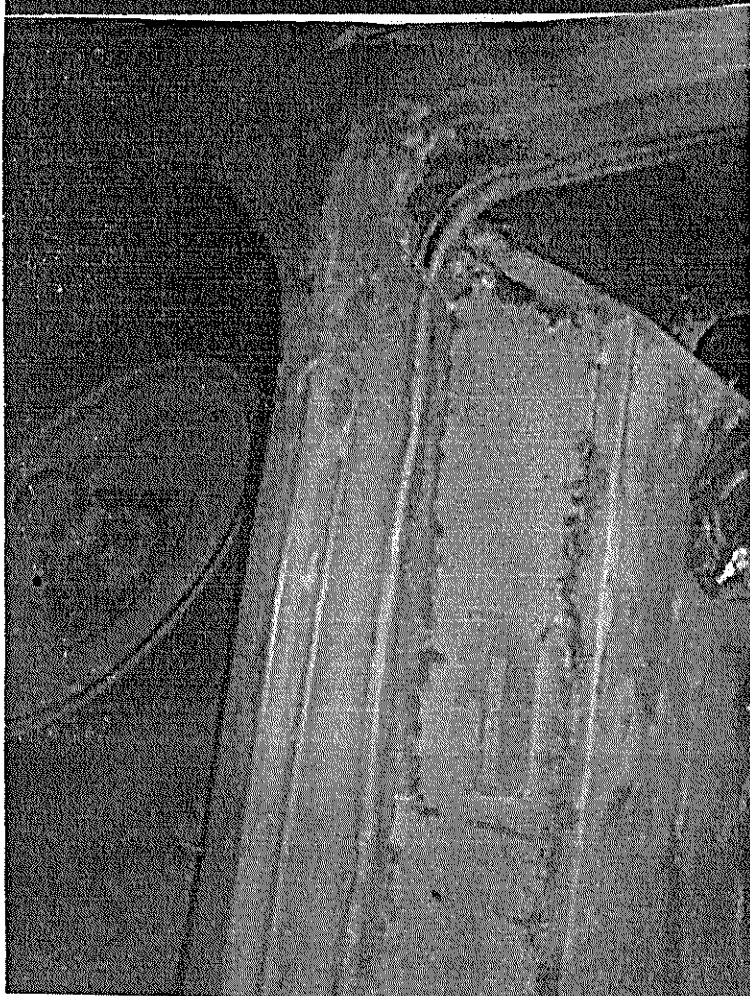
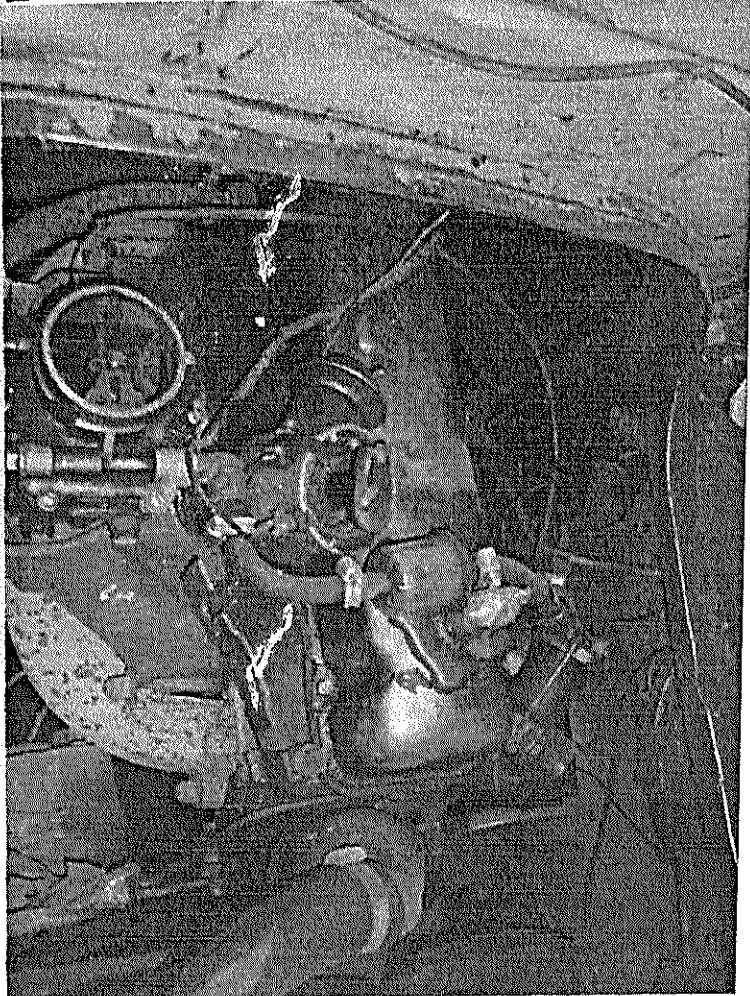
Об'єкт технічним умовам не відповідає з наступних причин: Загальний знос основних вузлів, агрегатів та складових частин транспортного засобу становить 98,3 %

Транспортний засіб має повний фізичний знос та моральне за старіння, не придатний до подальшої експлуатації та відновлення, підлягає списанню.
