АКТ № 24

обстеження фізичного (технічного) стану транспортного засобу,  
який не може виконувати свої функції

Проведено обстеження фізичного (технічного) стану  
автомобіля ВАЗ-21061, реєстраційний номер 77352 EI, м. Вінниця вул. Максимовича, 35  
(назва об'єкта)

**ТЕХНІКО-ЕКОНОМІЧНЕ ОБГРУНТУВАННЯ**  
доцільності списання транспортного засобу ВАЗ-21061

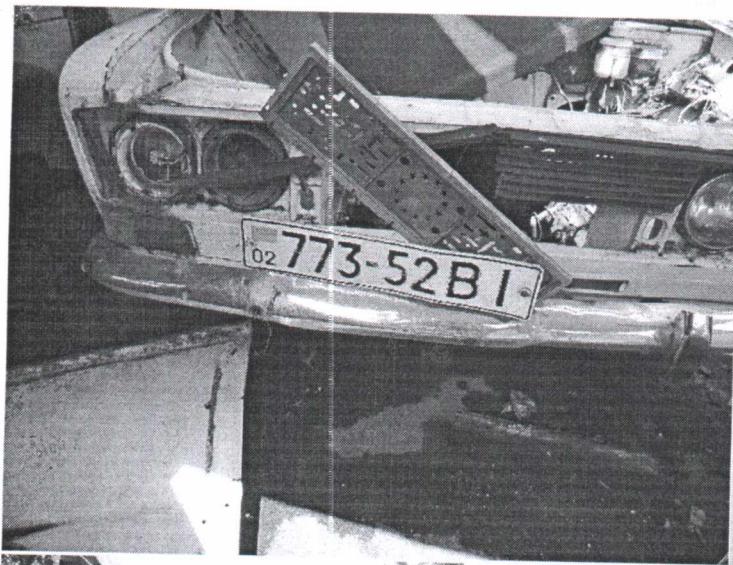
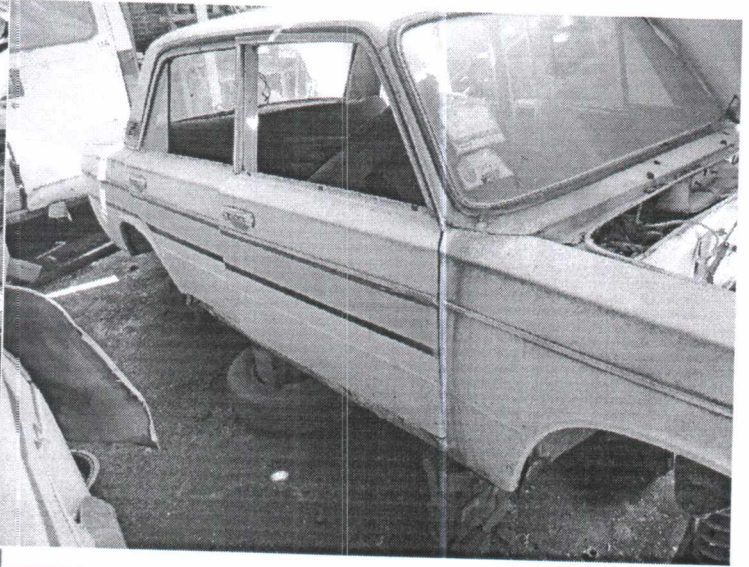
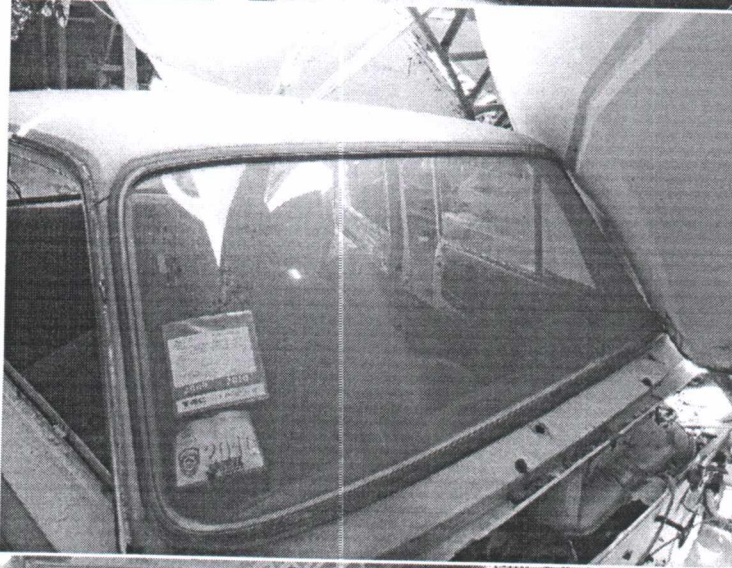
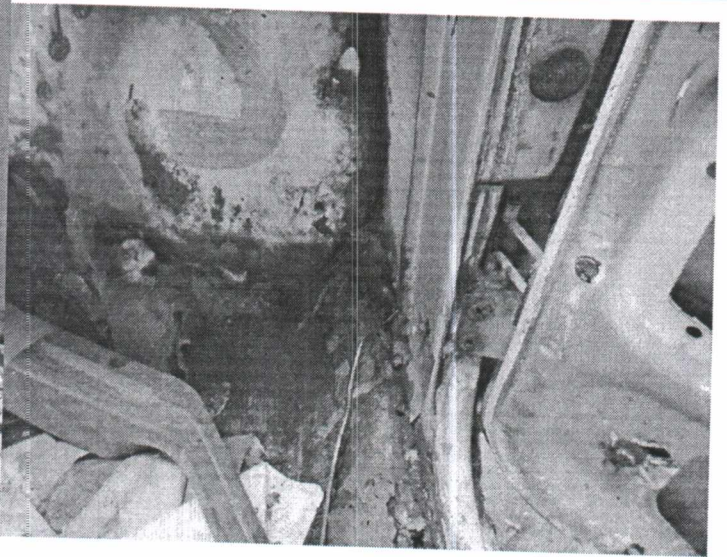
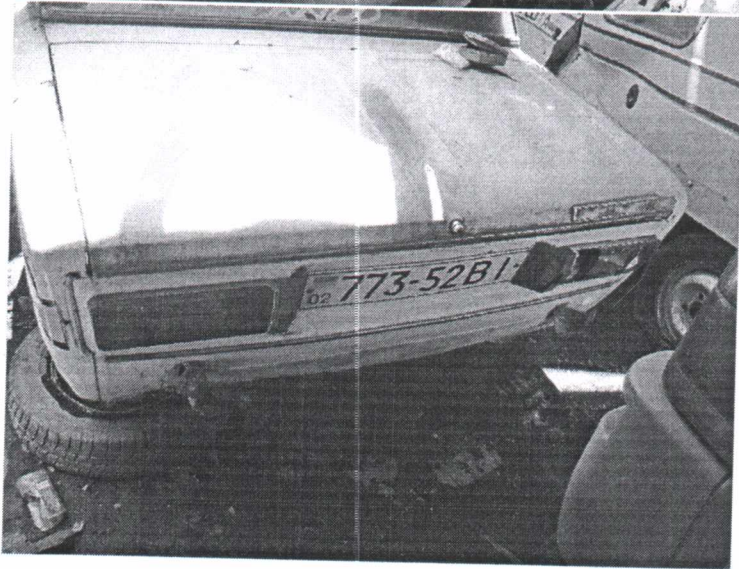
1. Копія свідоцтва про реєстрацію ТЗ.
2. Фото ТЗ.

| №<br>з\п | Найменування | Короткий технічний стан та характеристика виявлених<br>дефектів | Відсоток<br>зносу |
|---|---|---|---|
| 2 | Кузов (кабіна) | Корозія боковин, арок коліс, днища, порогів, лонжеронів | 98% |

Об'єкт технічним умовам не відповідає з наступних причин: фізичний знос основних вузлів, агрегатів та складових частин транспортного засобу становить 99 %.

Транспортний засіб має повний фізичний знос та моральне застарівання, не придатний до подальшої експлуатації та відновлення, підлягає списанню.
