Сумська дирекція АТ «Укрпошта»  
« 04 » 09 2020р.АКТ № 36  
обстеження фізичного (технічного) стану транспортного засобу,  
який не може виконувати свої функції

Проведено обстеження фізичного (технічного) стану автомобіля\_ИЖ 412 ИЭ-028 ВМ3157АВ  
який знаходиться у підвіті Вербицького В.І.

**ТЕХНІКО-ЕКОНОМІЧНЕ ОБГРУНТУВАННЯ**  
доцільності списання транспортного засобу **ИЖ 412 ІЗ-028, ВМ3157АВ**

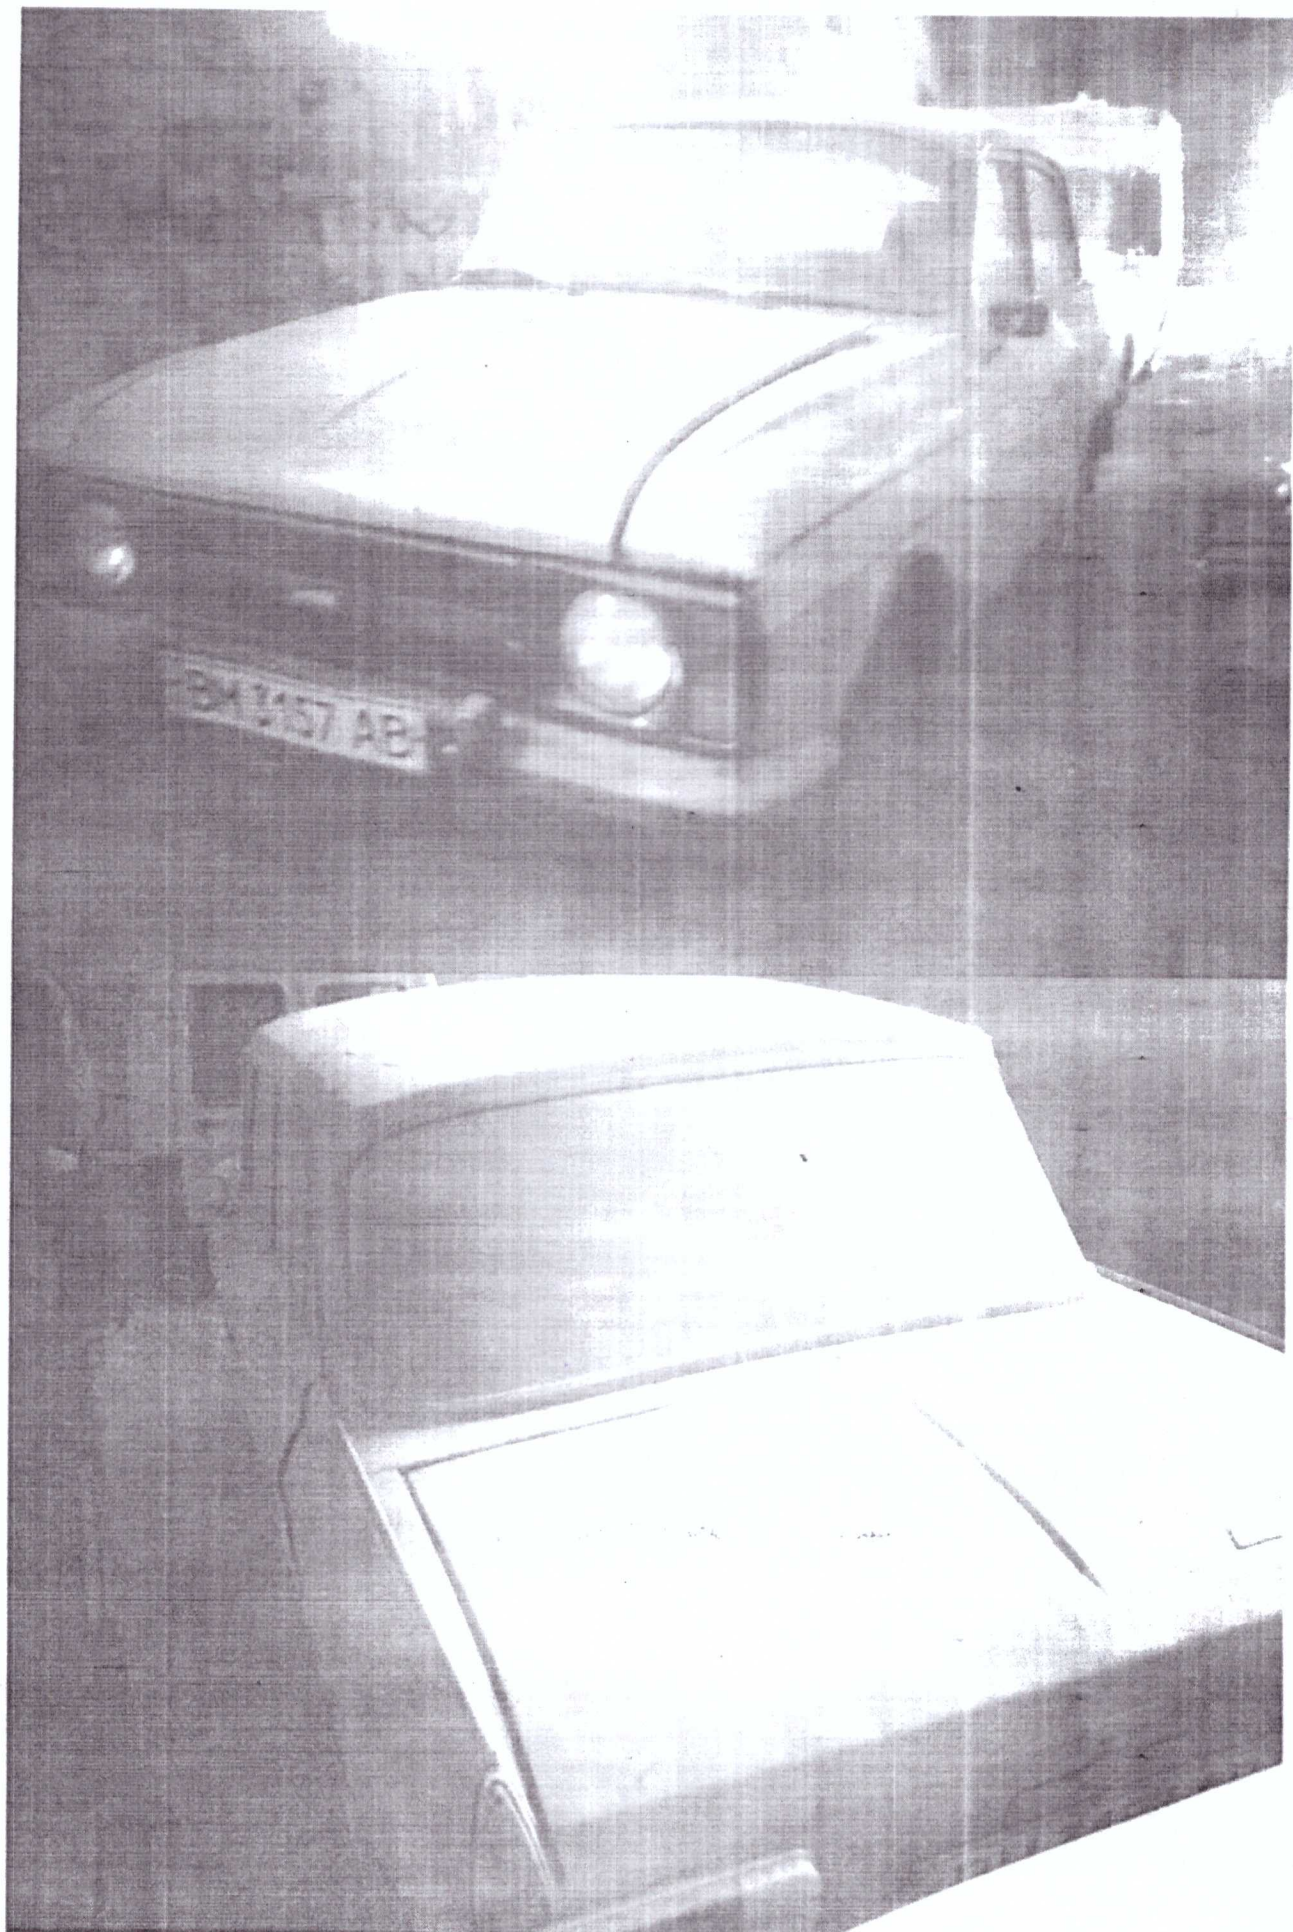
Транспортний засіб має повний фізичний знос, не придатний до подальшої експлуатації та відновлення, автомобіль не відповідає нормам безпечної експлуатації, до подальшої експлуатації не придатний, підлягає списанню.
