**АКТ № 21**  
**обстеження фізичного (технічного) стану майна,**  
**яке не може виконувати свої функції**

Комісія, призначена наказом (розпорядженням) від «20» серпня 2020 року № 611  
провела огляд транспортного засобу ИЖ 2717

## доцільності списання транспортного засобу ИЖ 2717

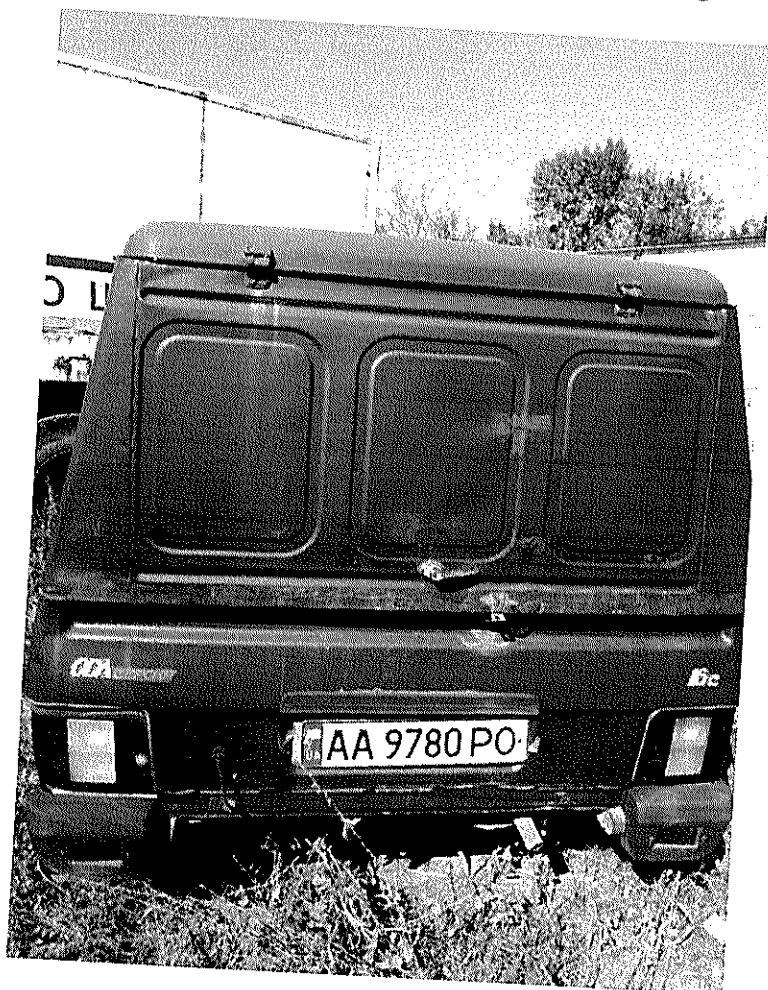
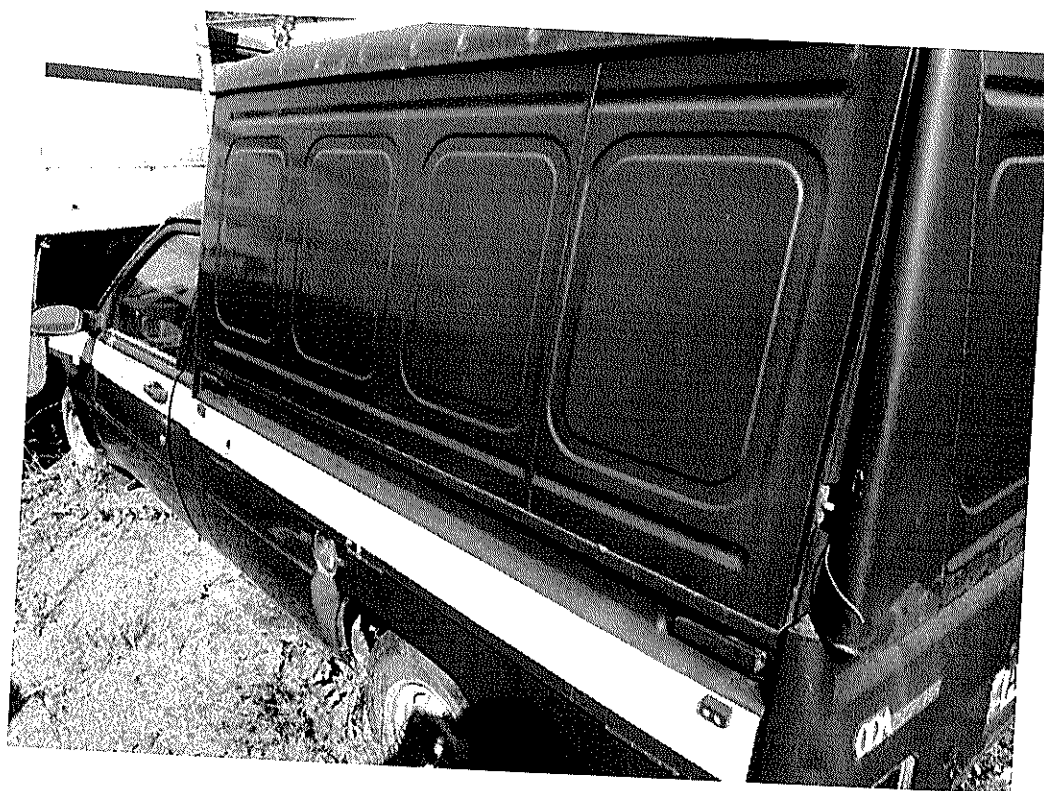
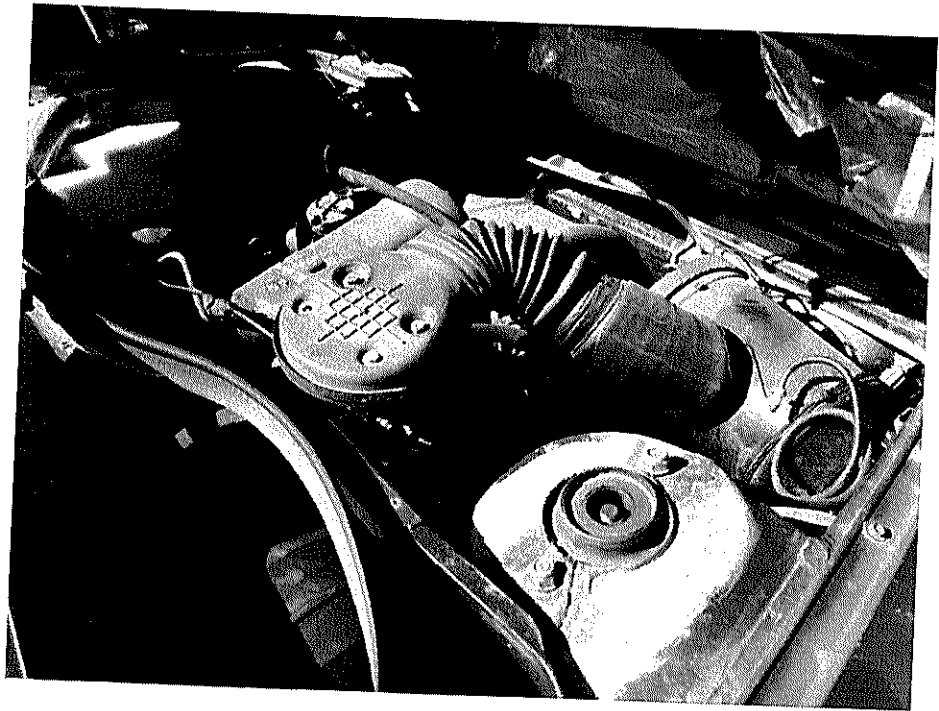
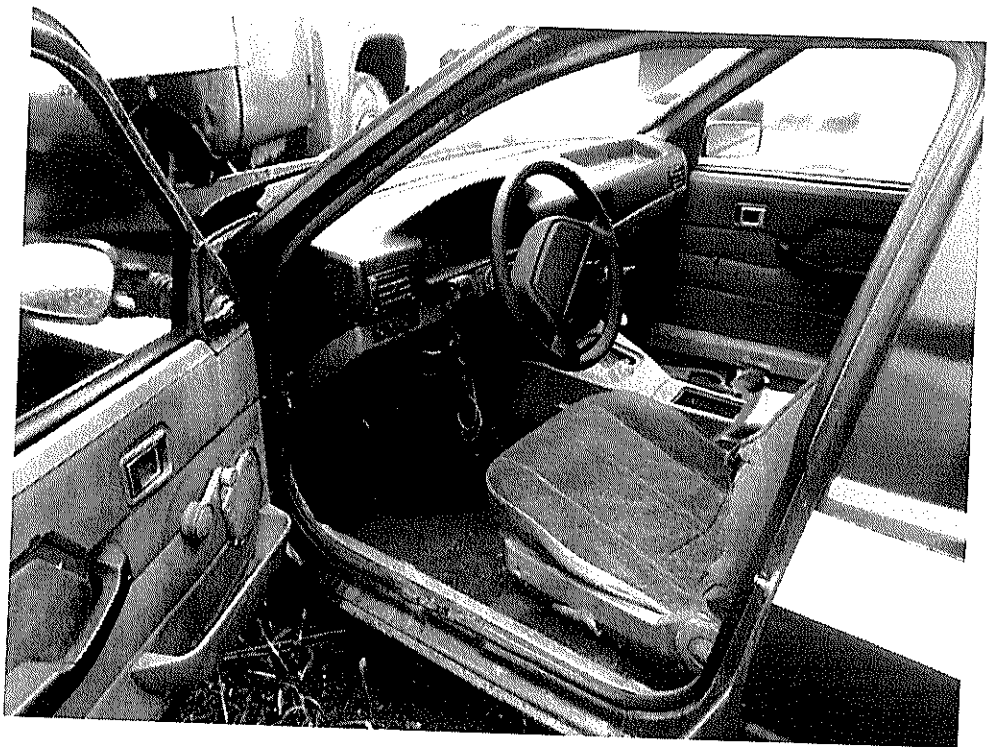
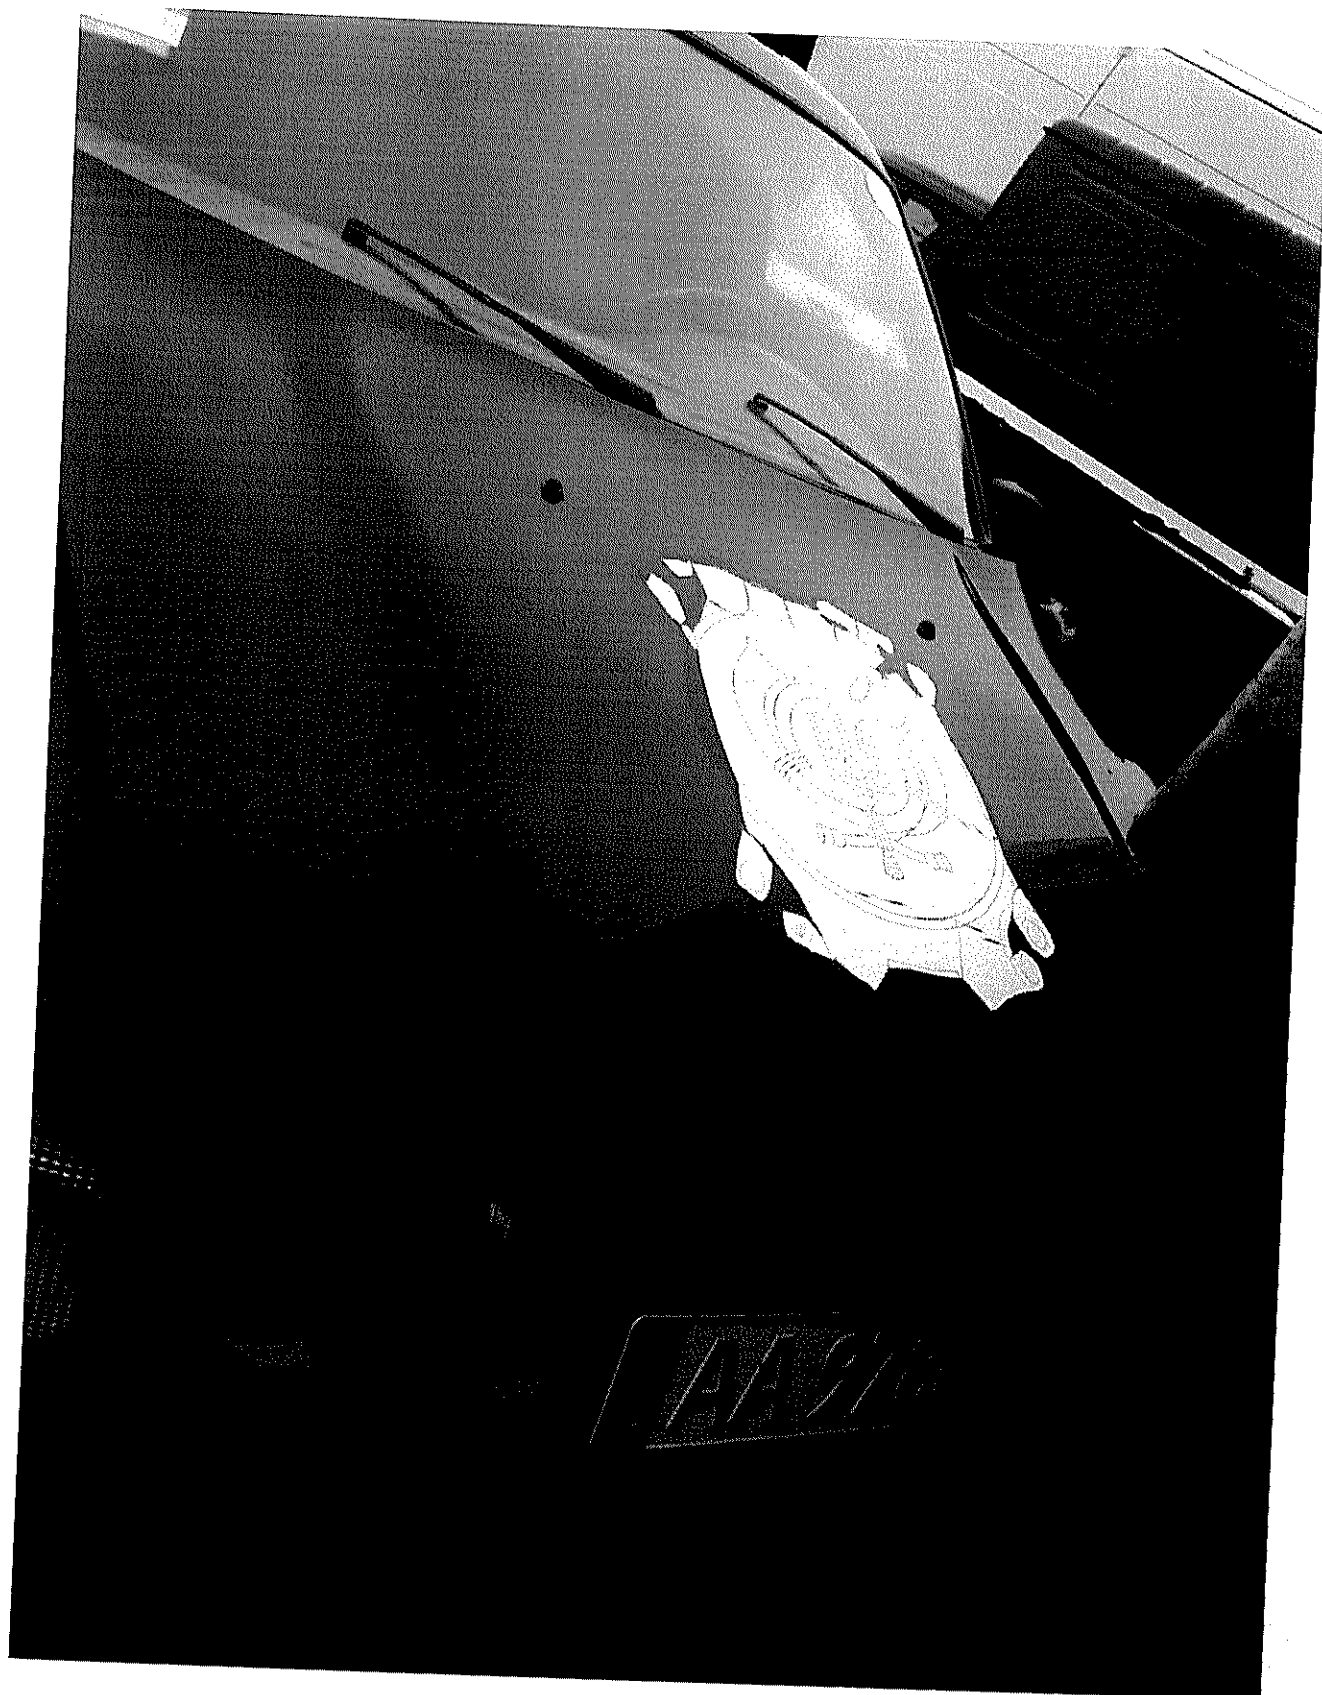
Автомобіль ИЖ 2717 № АА 9780 РО

| №<br>з\п | Найменування | Короткий технічний стан та характеристика виявлених<br>дефектів | Відсоток зносу |
|---|---|---|---|
| 2 | Кузов (кабіна) | Корозія боковин, ланжеронів та днища | 94% |

| № з/п | Найменування | Короткий технічний стан та характеристика виявлених дефектів | Ві. |
|---|---|---|---|
| | Диски коліс | Деформовані та покриті корозією | 96% |

Об'єкт технічним умовам не відповідає з наступних причин: фізичний знос основних вузлів, агрегатів та складових частин транспортного засобу становить 99 %.

Транспортний засіб має повний фізичний знос та моральне застарівання, не придатний до подальшої експлуатації та відновлення, підлягає списанню.
