АКТ № 39  
обстеження фізичного (технічного) стану транспортного засобу,  
який не може виконувати свої функції

Проведено обстеження фізичного (технічного) стану автомобіля **UA3 3962**  
(назва об'єкта)

ТЕХНІКО-ЕКОНОМІЧНЕ ОБГРУНТУВАННЯ  
доцільності списання транспортного засобу УАЗ 3962

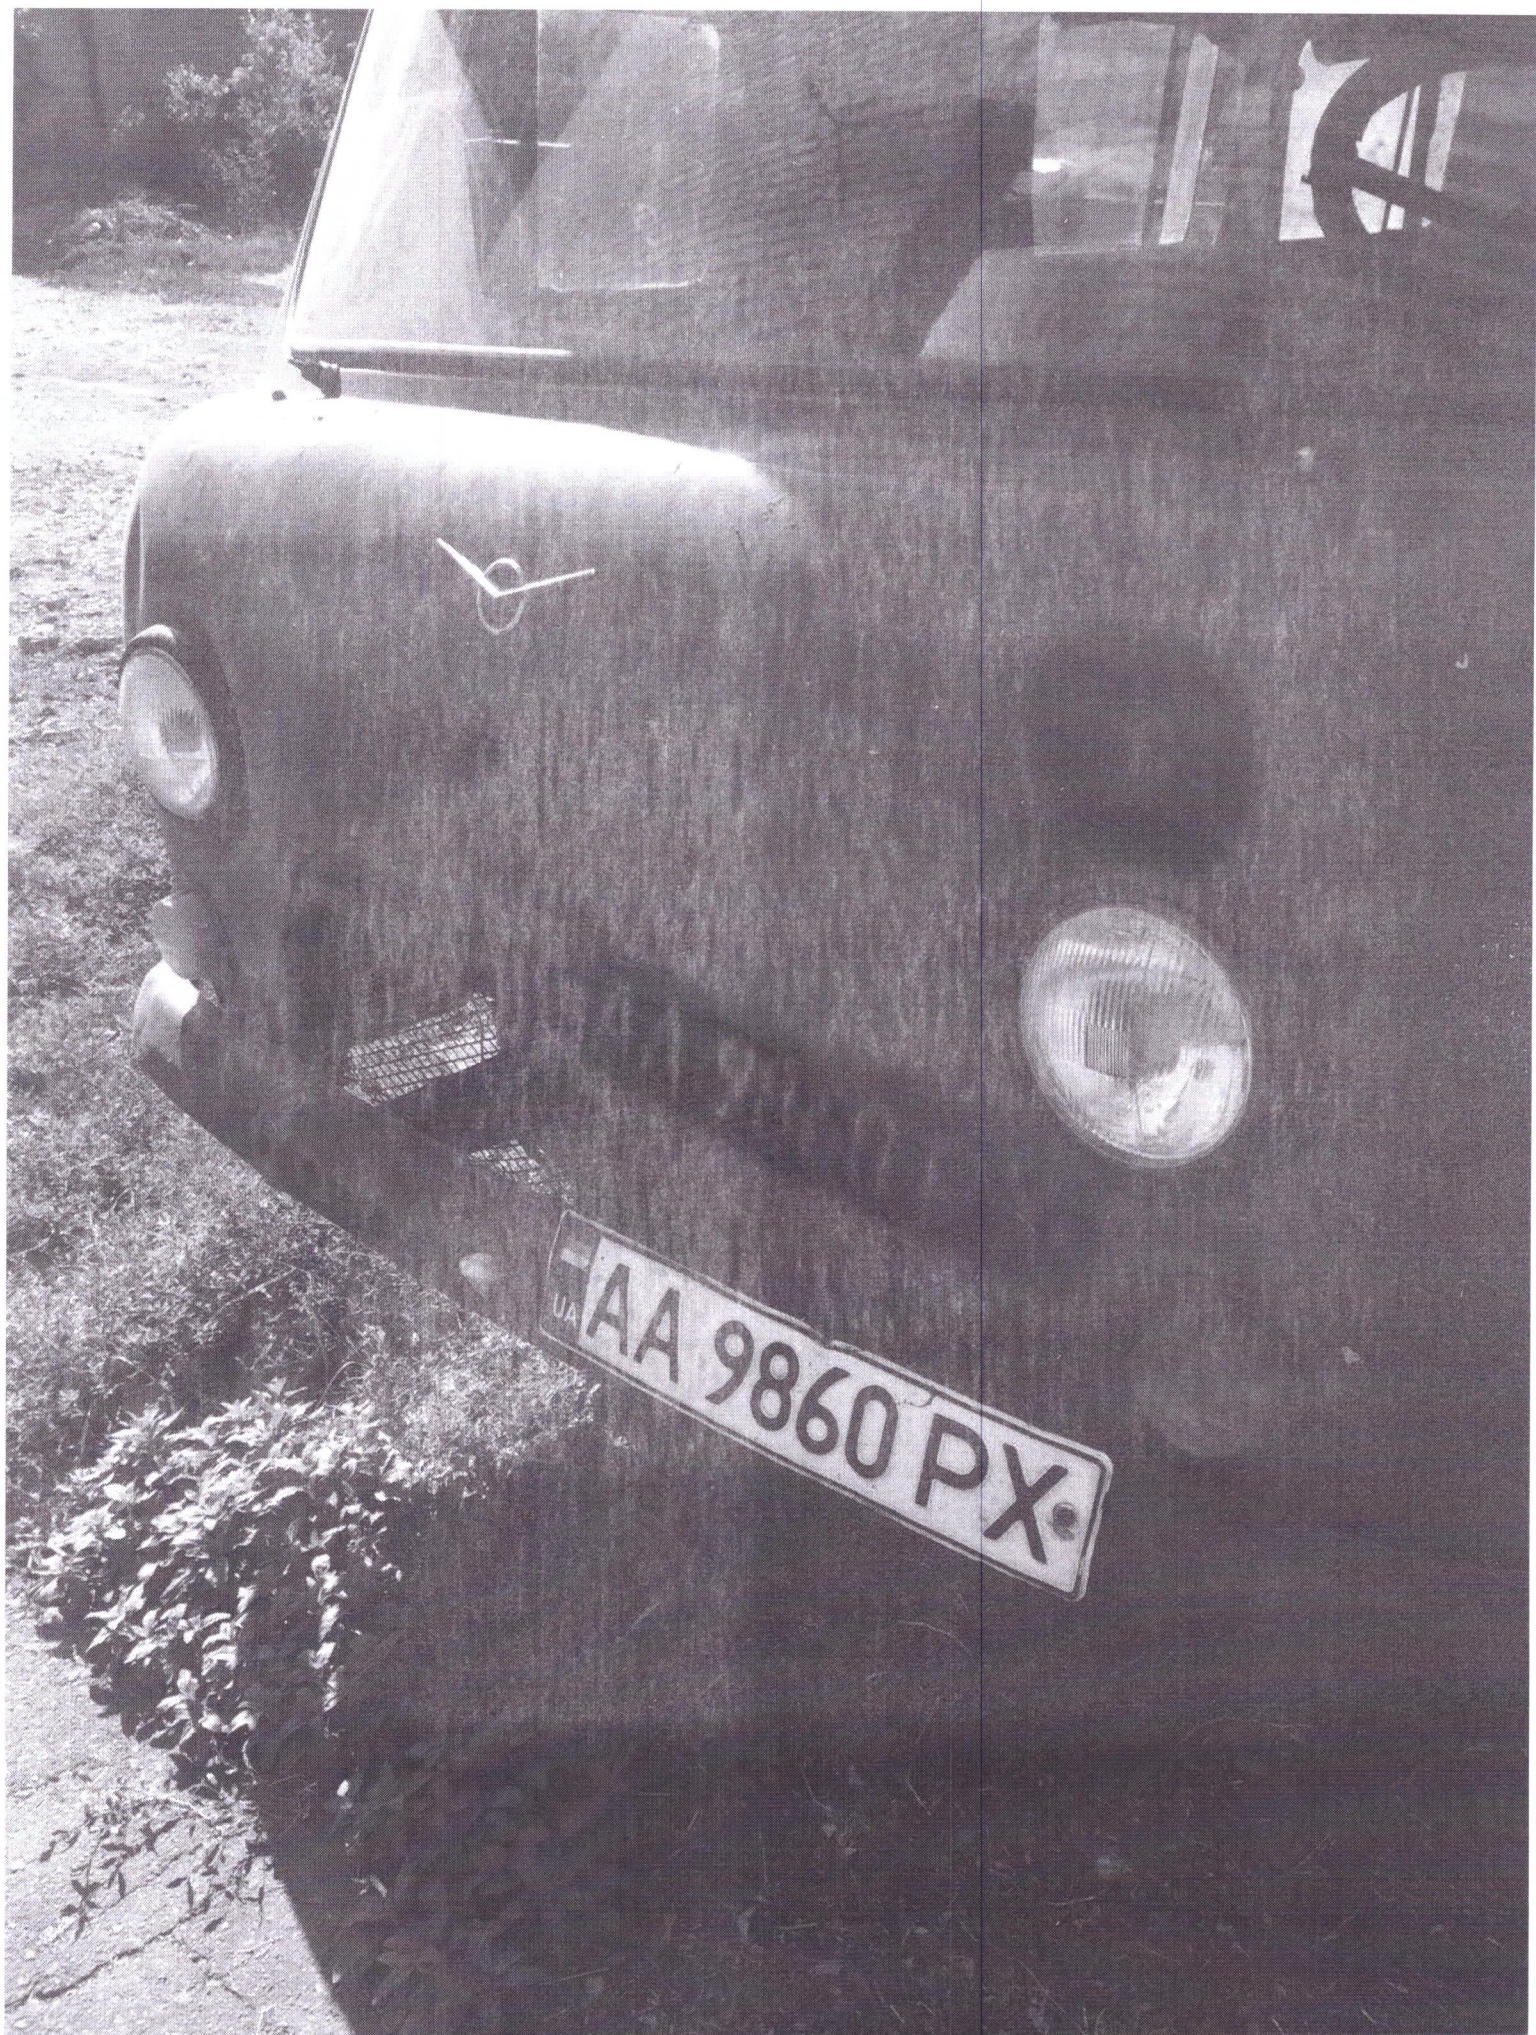
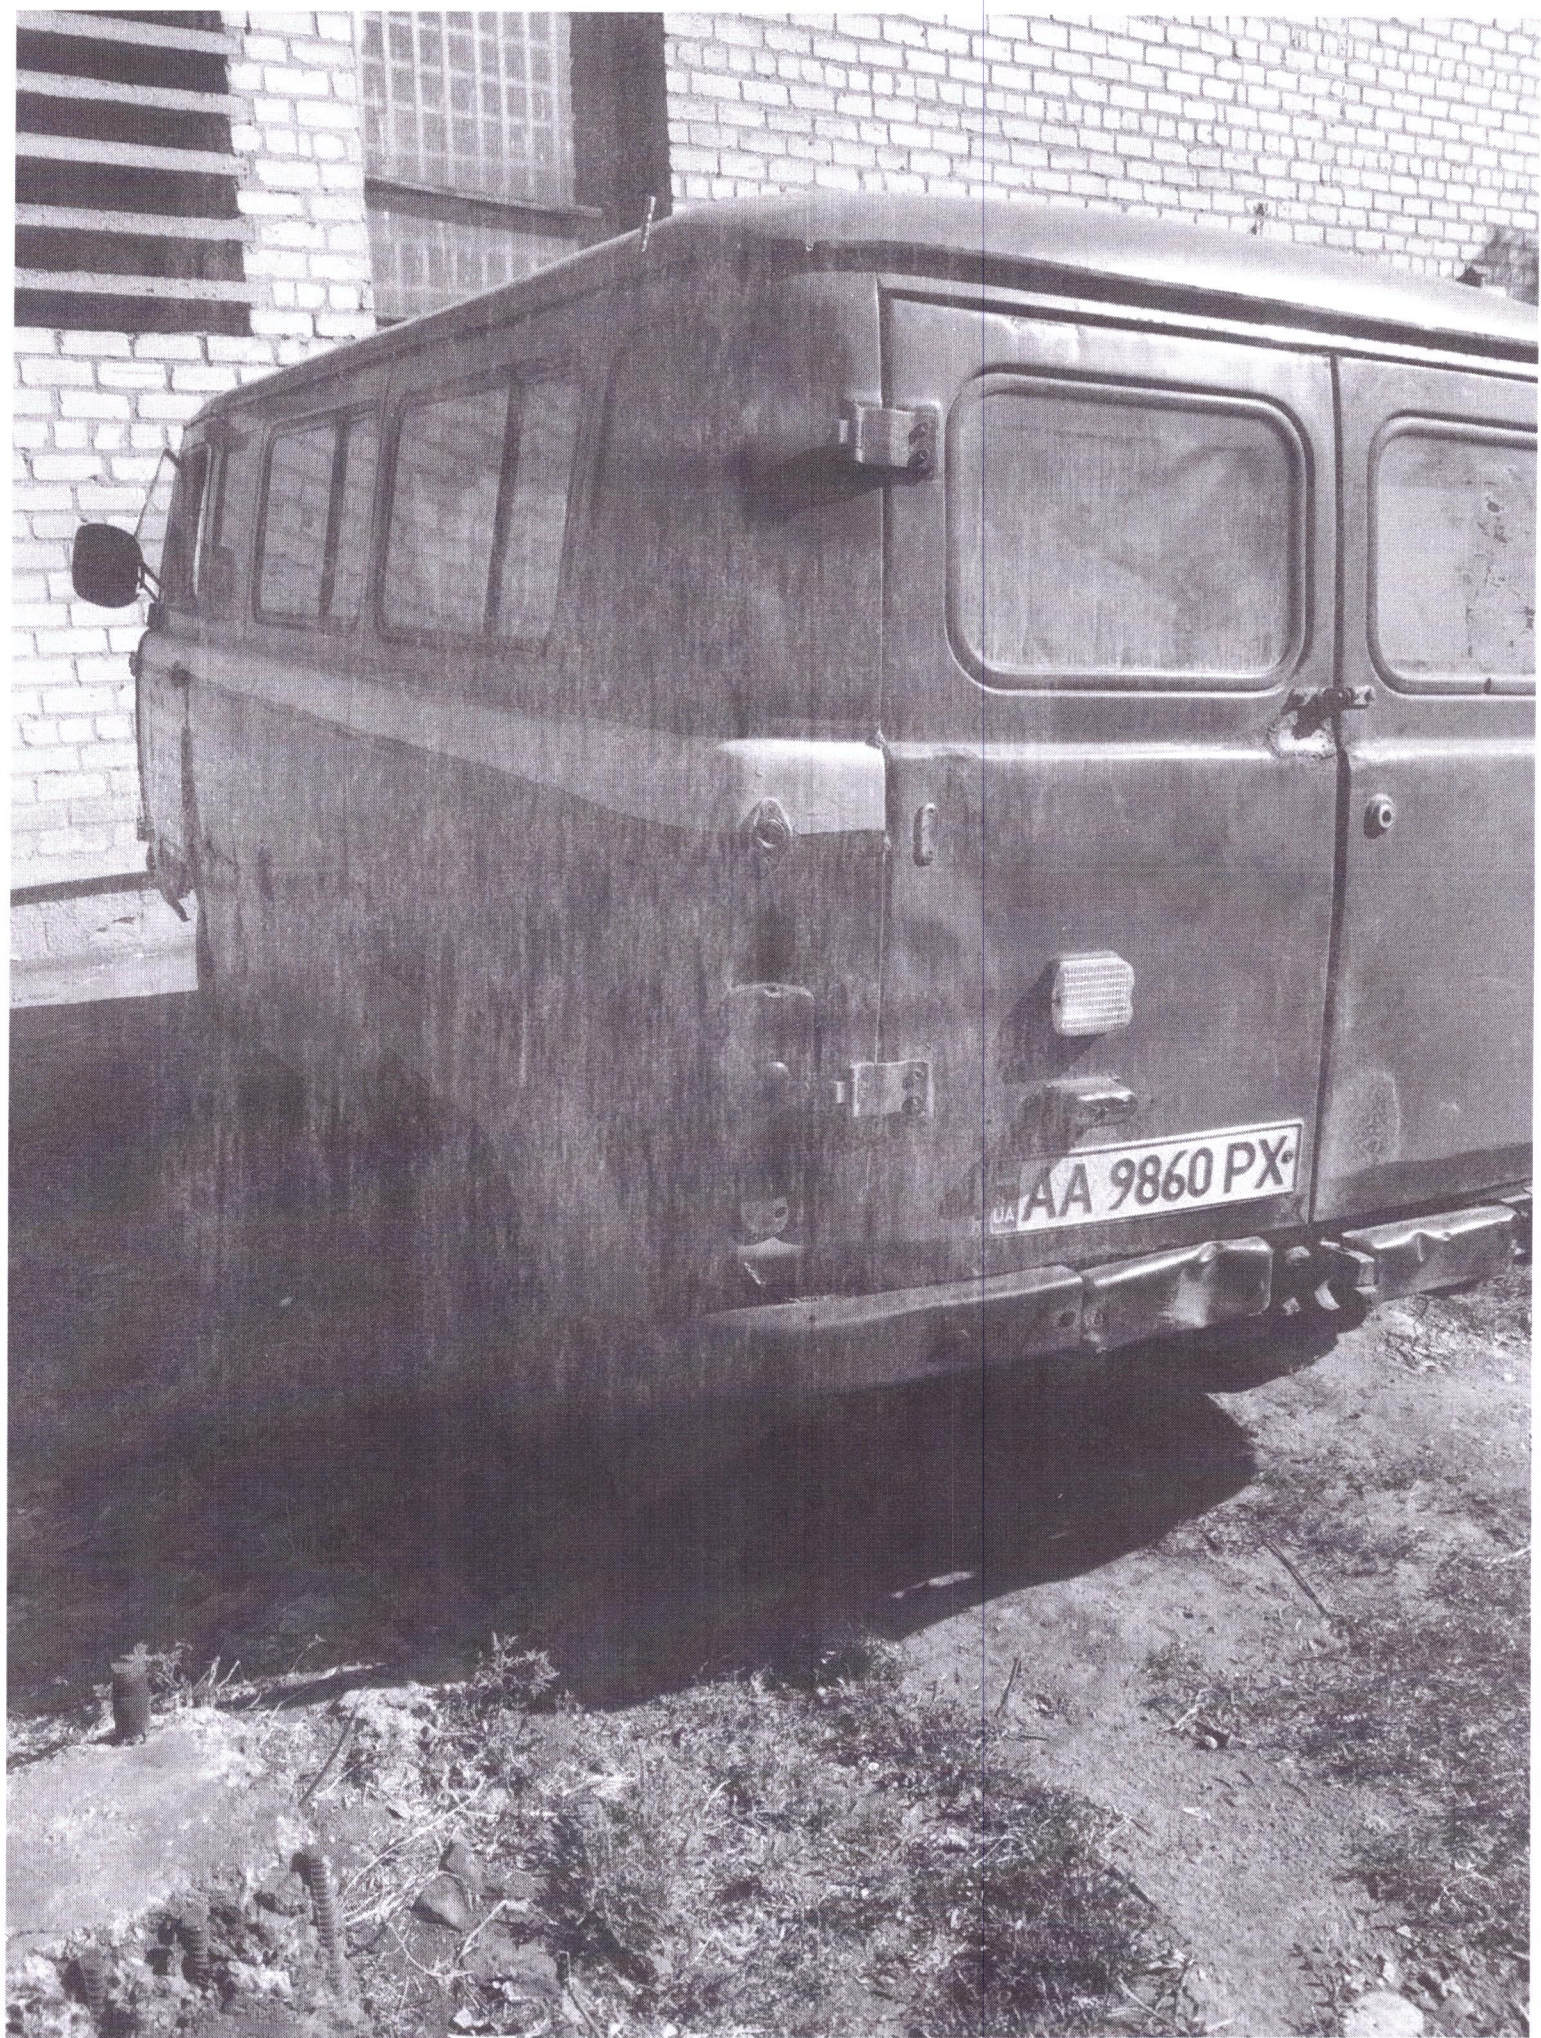
УАЗ 3962 держ. №АА9860РХ

Об'єкт технічним умовам не відповідає з наступних причин: автомобіль має 95% фізичний знос агрегатів, вузлів та деталей. Більшість агрегатів потребує повної заміни. Несучі елементи зруйновані.  
(вказати, що саме не відповідає)

Висновки та пропозиції: Транспортний засіб УАЗ 3962 має повний фізичний знос та моральне старіння. До подальшої експлуатації та відновлення не придатний. Об'єкт підлягає списанню.
