АКТ № 16  
обстеження фізичного (технічного) стану транспортного засобу,  
який не може виконувати свої функції

Проведено обстеження фізичного (технічного) стану автомобіля УАЗ 3909 державний номер ВХ6397ВО

**ТЕХНІКО-ЕКОНОМІЧНЕ ОБГРУНТУВАННЯ**  
доцільності списання транспортного засобу автомобіля УАЗ 3909

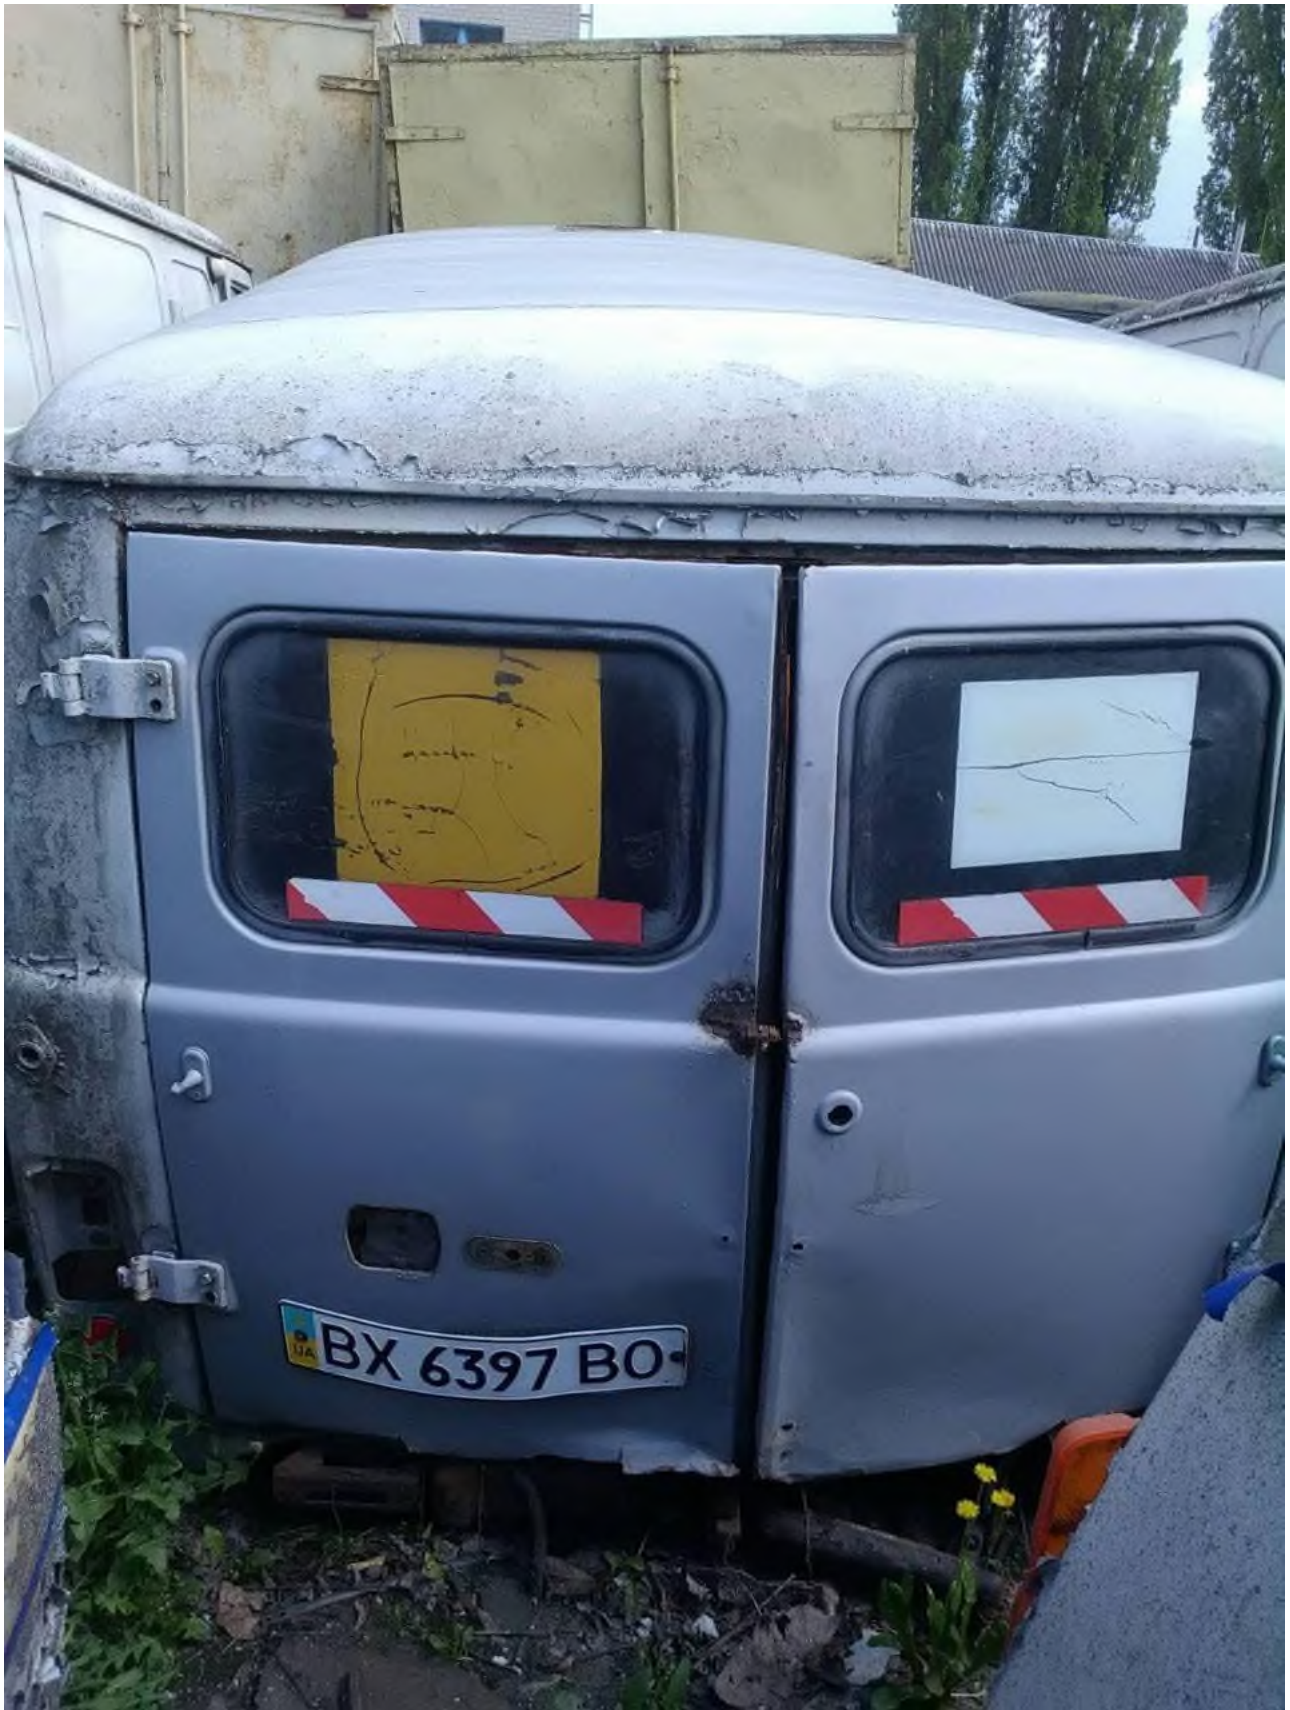
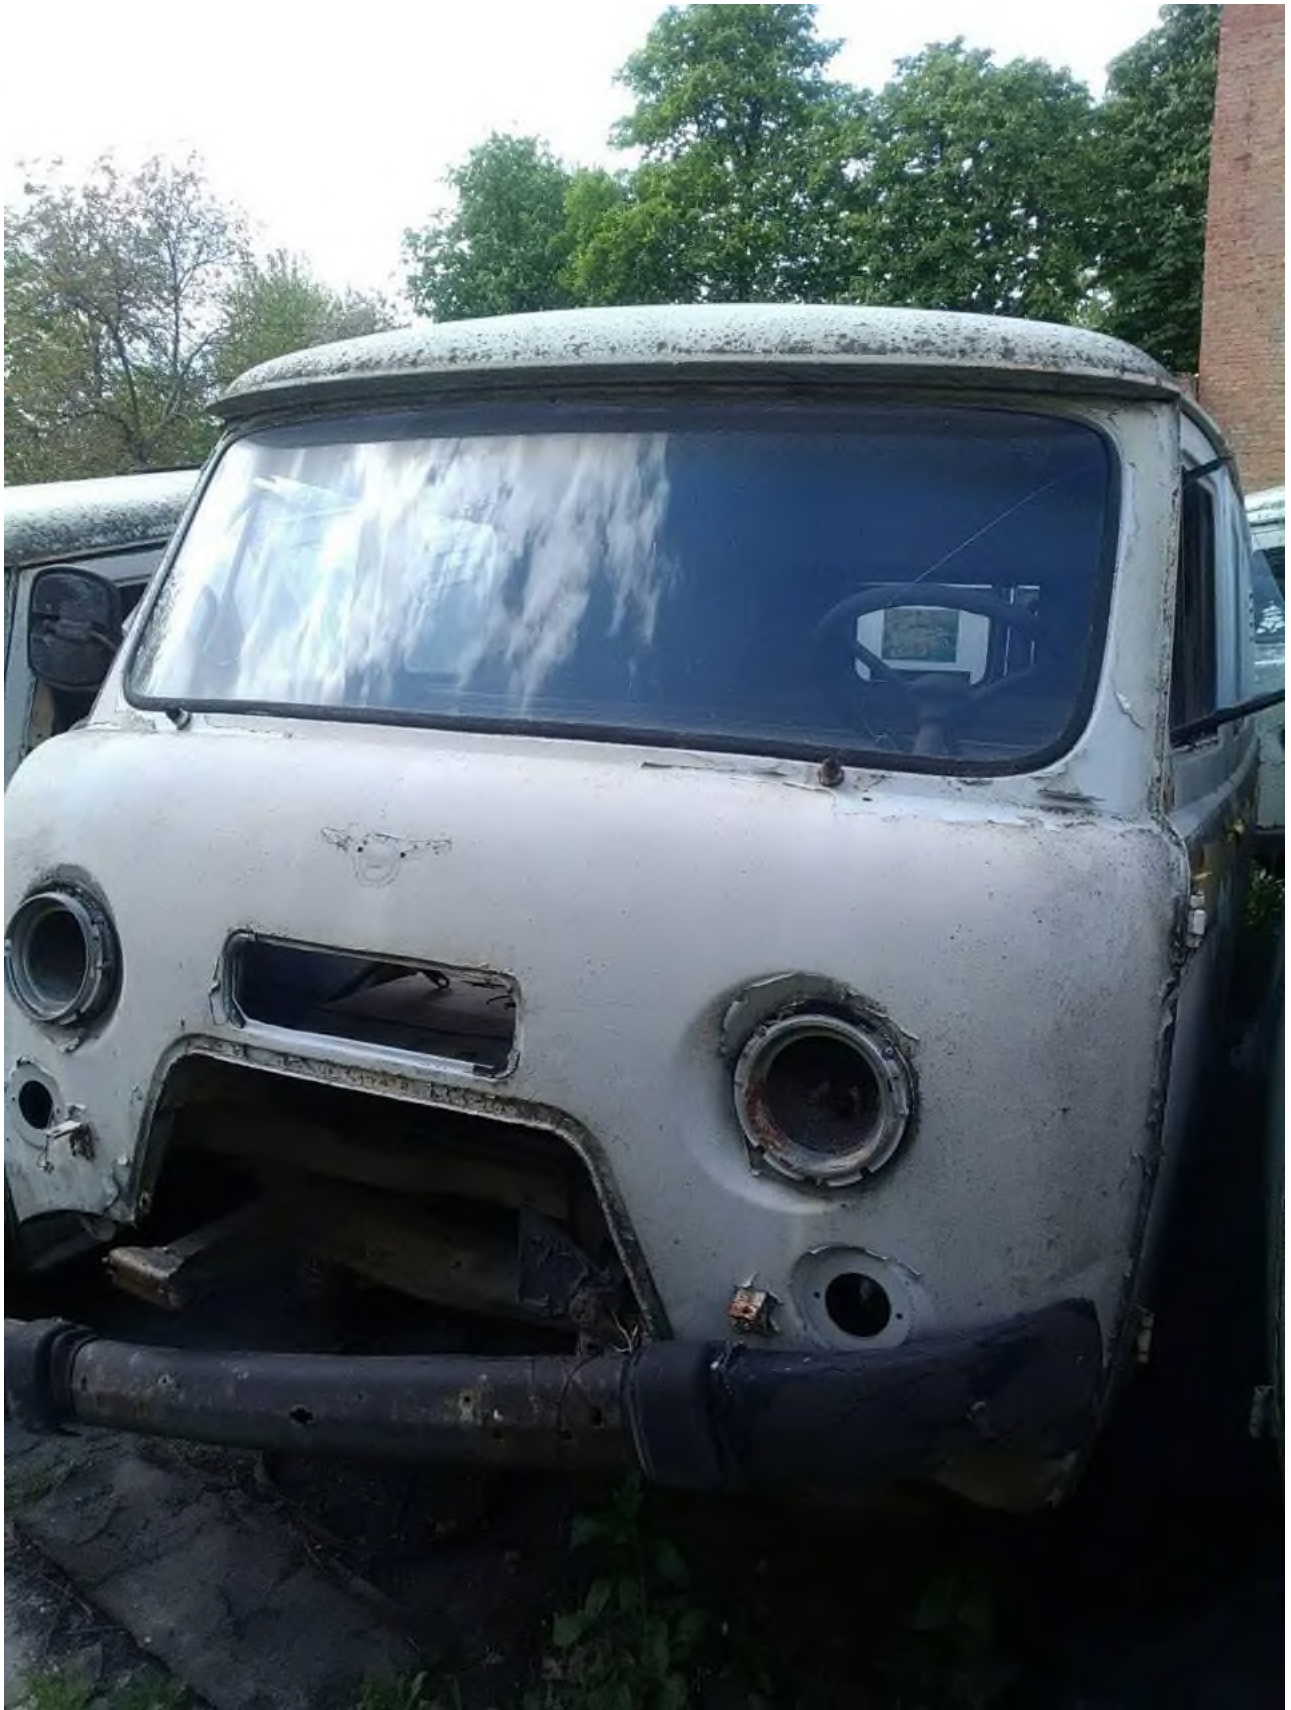
1. Копія свідоцтва про реєстрацію ТЗ.
2. Фото ТЗ.

Об'єкт технічним умовам не відповідає з наступних причин: фізичний знос основних вузлів, агрегатів та складових частин транспортного засобу становить **97%**

Висновок та пропозиції: - транспортний засіб має повний фізичний знос, не придатний до подальшої експлуатації та відновлення, підлягає списанню.
