АКТ № 35  
обстеження фізичного (технічного) стану транспортного засобу,  
який не може виконувати свої функції

Проведено обстеження фізичного (технічного) стану автомобіля УАЗ 3741

ТЕХНІКО-ЕКОНОМІЧНЕ ОБГРУНТУВАННЯ  
доцільності списання транспортного засобу УАЗ 3741

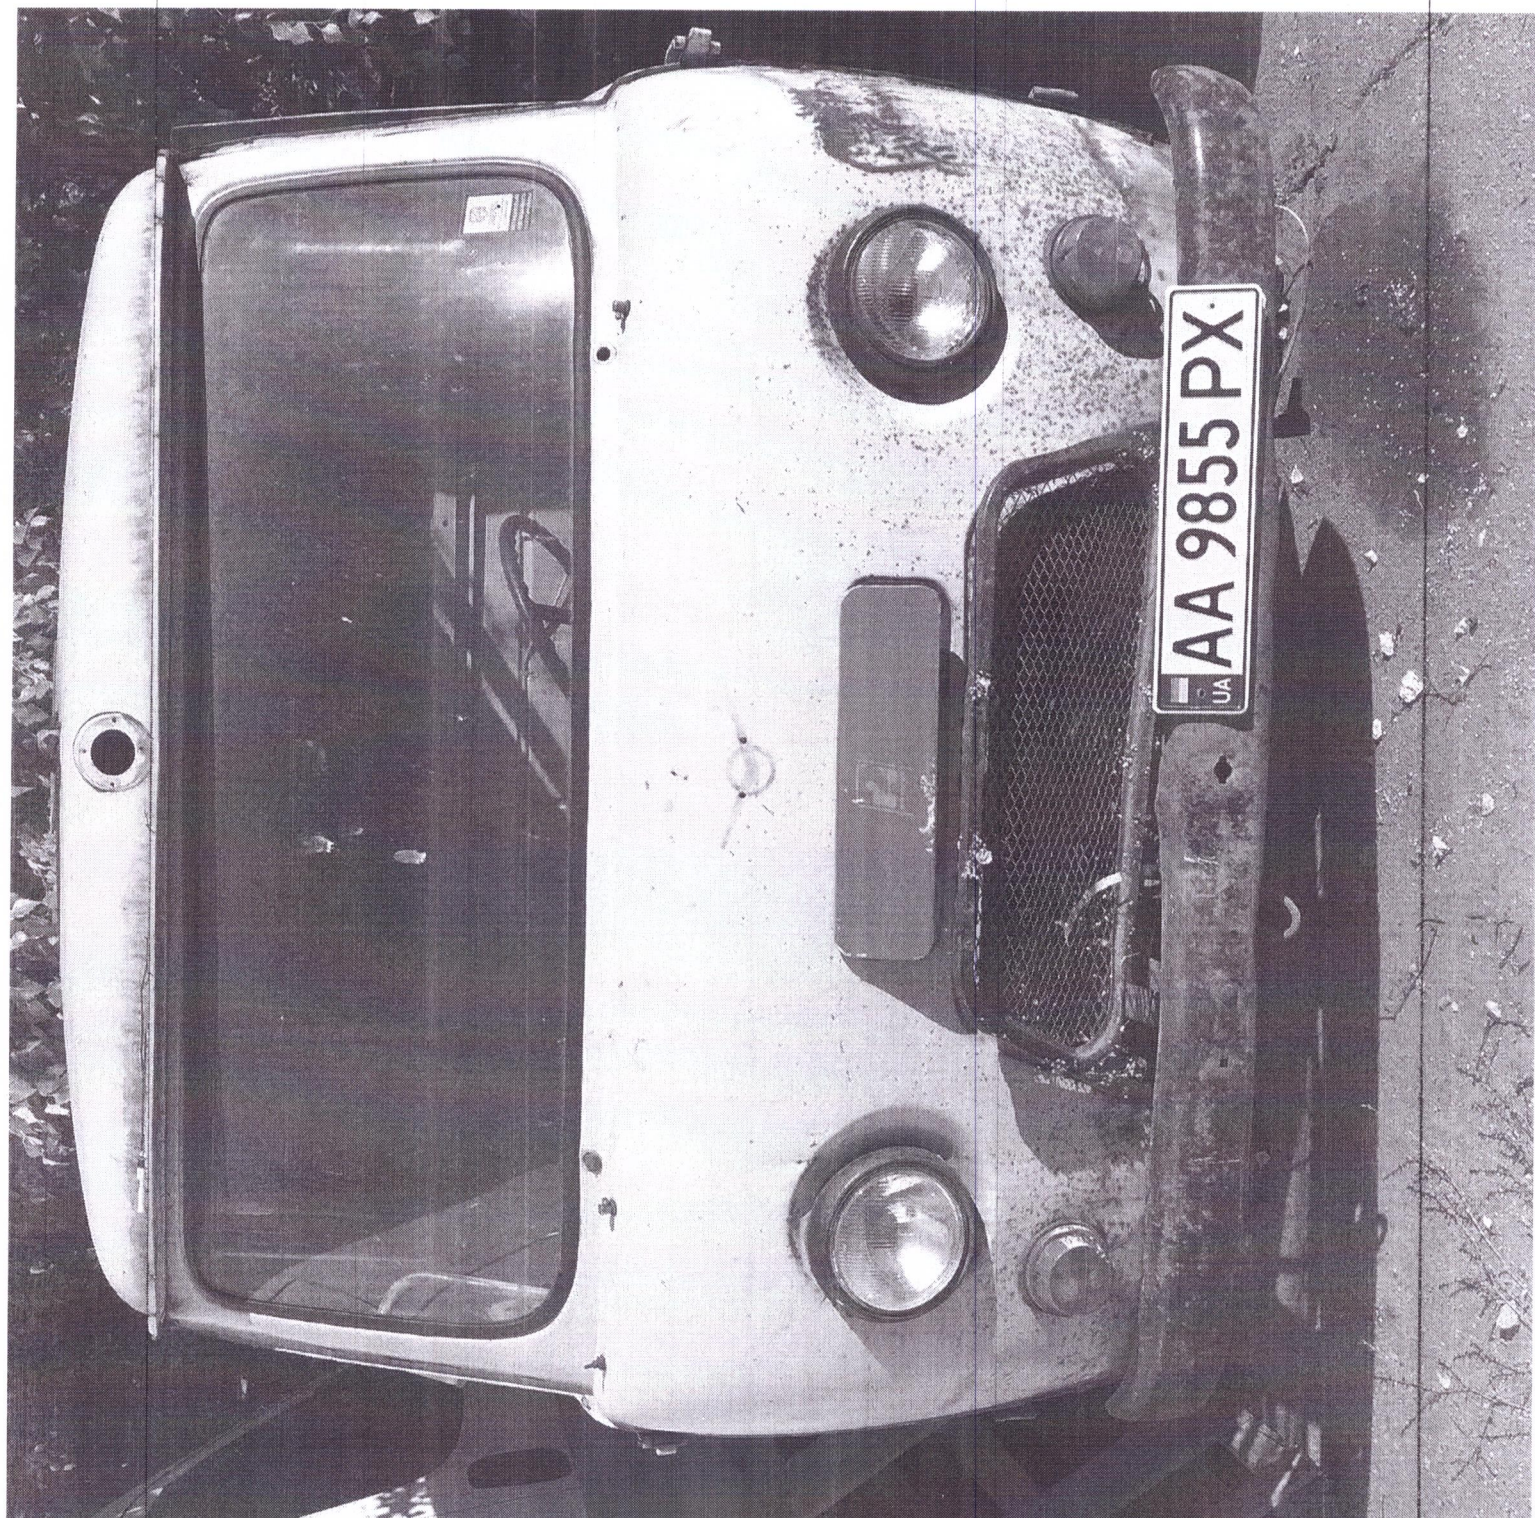
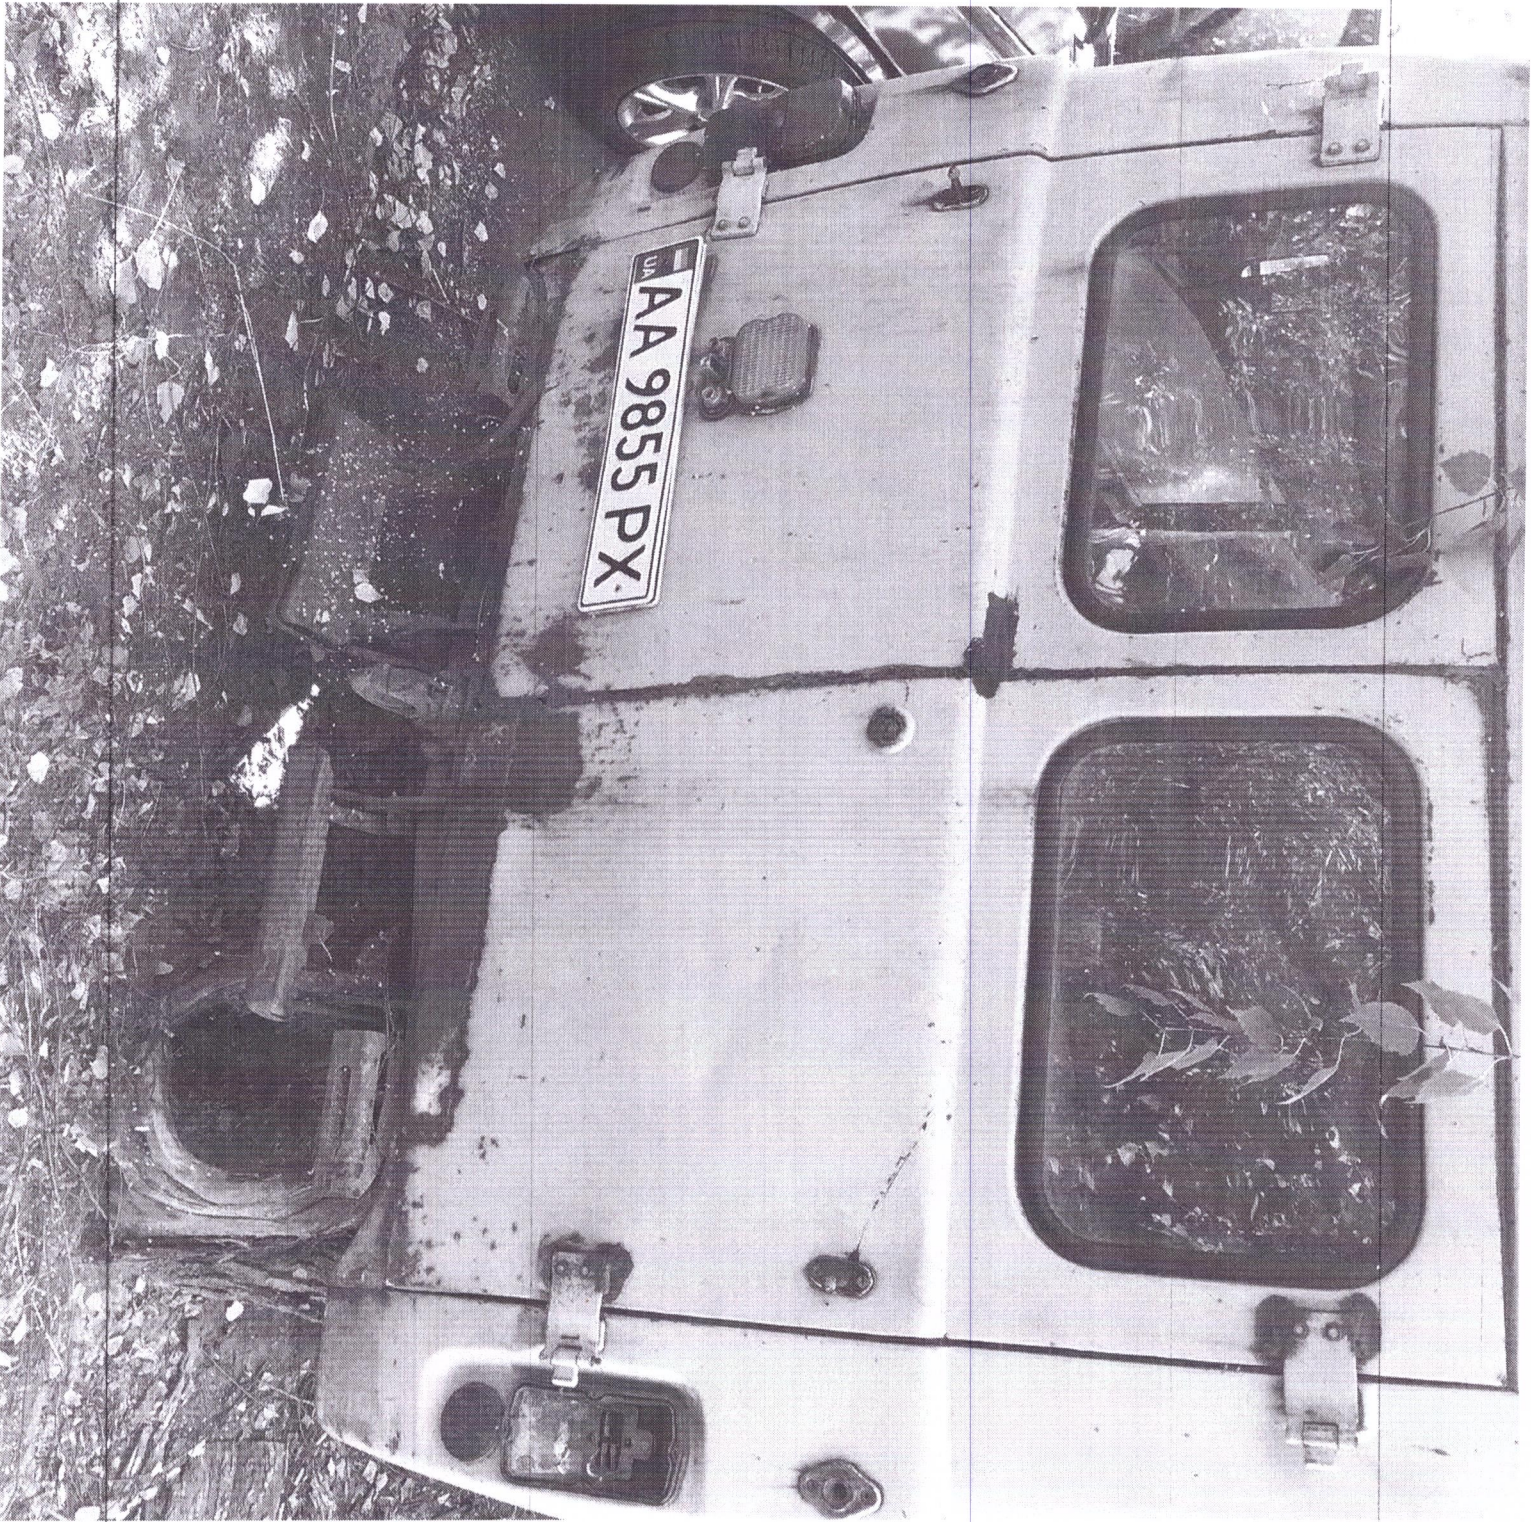
Об'єкт технічним умовам не відповідає з наступних причин: Кузов та всі його основні вузли та агрегати потребують капітального ремонту або заміни на нове. Несучі елементи зруйновані.  
(вказати, що саме не відповідає)

Висновки та пропозиції: Транспортний засіб УАЗ 3741 має повний фізичний знос та моральне старіння. До подальшої експлуатації та відновлення не придатний. Пропозиція – автомобіль списати.
