АКТ № 30  
обстеження фізичного (технічного) стану транспортного засобу,  
який не може виконувати свої функції

Проведено обстеження фізичного (технічного) стану автомобіля ІЖ 27156 ВМ9671АС  
який знаходиться у підзвіті Вербицького В.І.

**ТЕХНІКО-ЕКОНОМІЧНЕ ОБГРУНТУВАННЯ**  
доцільності списання транспортного засобу **ИЖ 27156, ВМ9671АС**

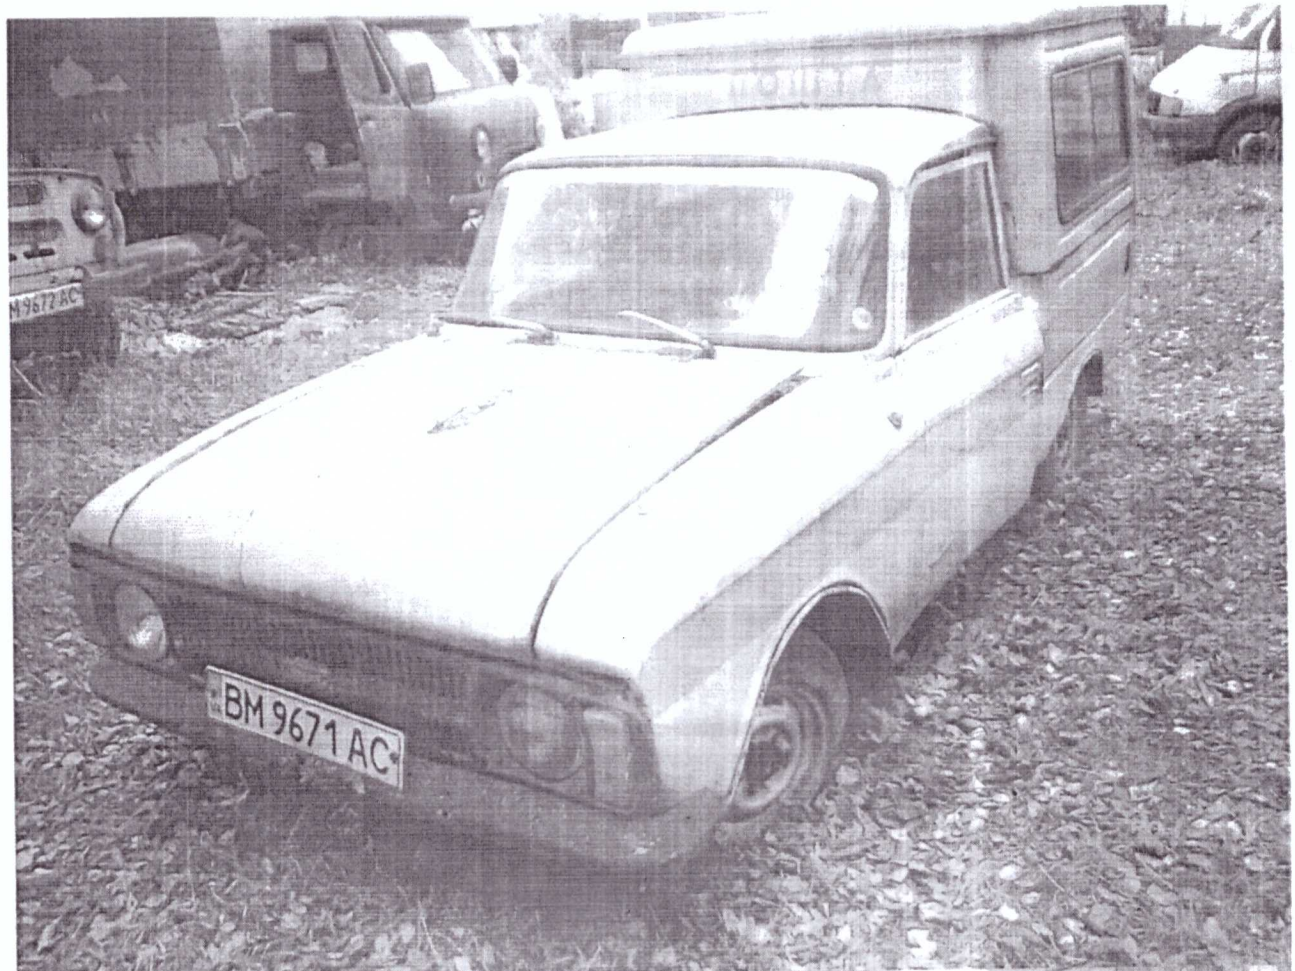
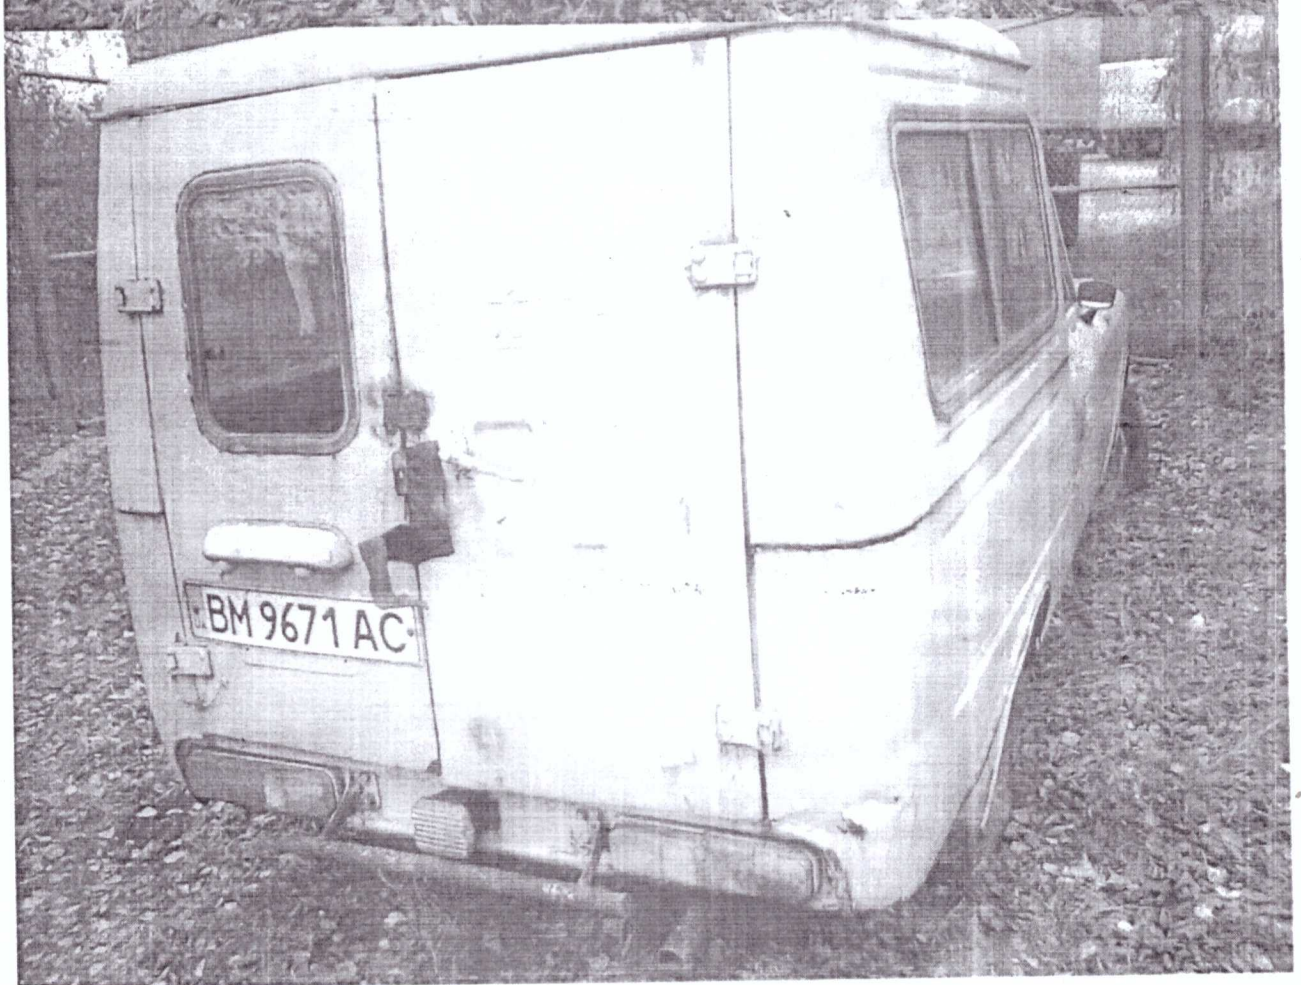
Об'єкт технічним умовам не відповідає з наступних причин: фізичний знос основних вузлів, агрегатів та складових частин транспортного засобу становить 97,8%

Транспортний засіб має повний фізичний знос, не придатний до подальшої експлуатації та відновлення, автомобіль не відповідає нормам безпечної експлуатації, до подальшої експлуатації не придатний, підлягає списанню.
